**LEXUS RX 450H 249 HK AUTOMAT 4WD**
**TESTDATO: 25.09.2025**
**KODE: 1819904**

**RK75544**

NBF Tilstandsrapport er utarbeidet av Norges Bilbransjeforbund og Forbrukerrådet.

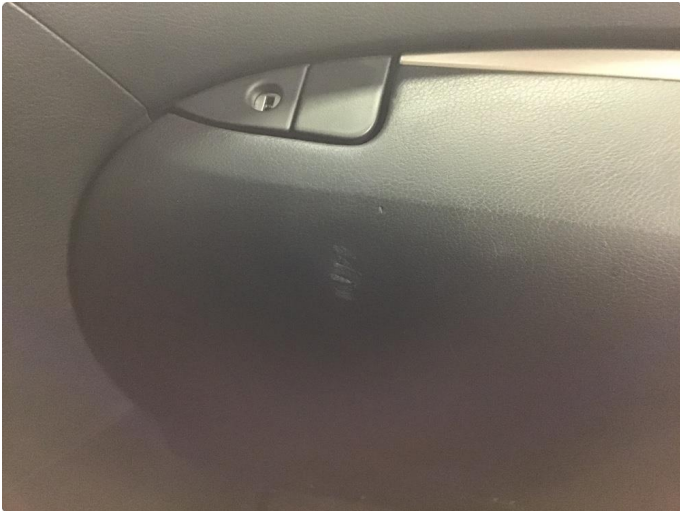
| Punkt | Beskrivelse | Plassering |
|---|---|---|
| 2.1 Dashbord | Noen sår på hanskeroms luke. | |

2.1 Noen sår på hanskeroms luke.
