TOYOTA AVENSIS 150 HK AUTOMAT 2WD

TESTDATO: 21.01.2026

CHASSISNR: SB1EB76L50E040320

NBF Tilstandsrapport er utarbeidet av Norges Bilbransjeforbund og Forbrukerrådet.

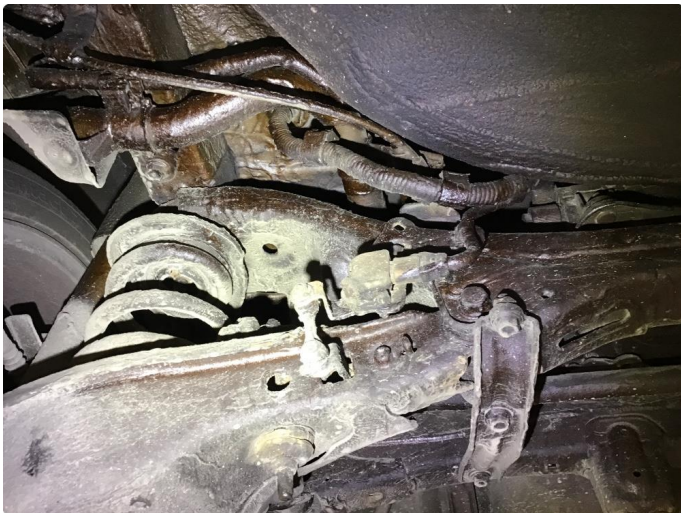
| Punkt | Beskrivelse | Plassering |
|---|---|---|
| 3.1 Opplysninger | Bilen er ekstra rustbehandlet under. | |

3.1 Bilen er ekstra rustbehandlet under.
