VOLKSWAGEN ID.5 GTX 220 KW 4WD

TESTDATO: 05.02.2026

CHASSISNR: WVGZZZE2ZPP508042

NBF Tilstandsrapport er utarbeidet av Norges Bilbransjeforbund og Forbrukerrådet.

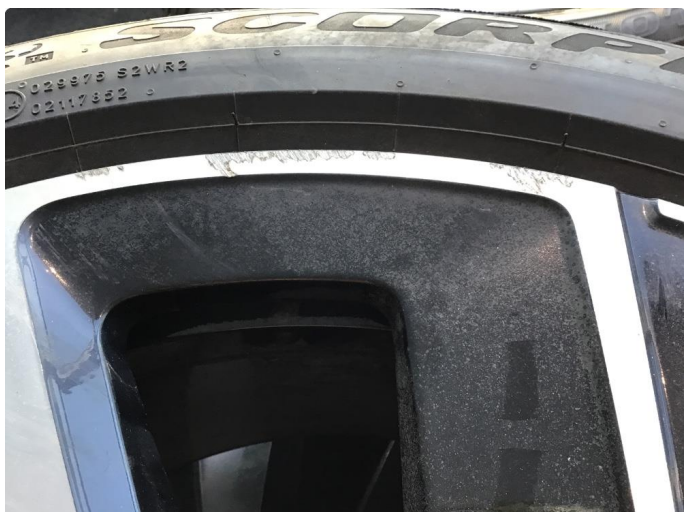
| Punkt | Beskrivelse | Plassering |
|---|---|---|
| 1.2 Dekk/Felger | Noen små riper på en sommerfelg. | |

1.2 Noen små riper på en sommerfelg.

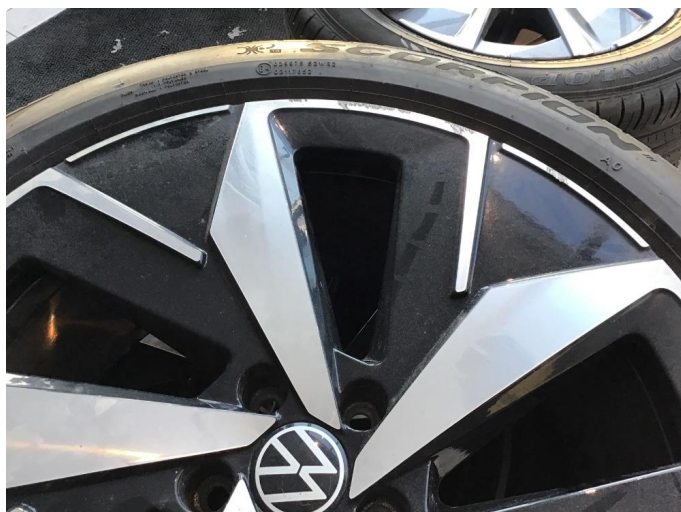
1.2 Noen små riper på en sommerfelg.
