KIA PICANTO 67 HK MANUELL 2WD

TESTDATO: 28.04.2025

YF15581

CHASSISNR: KNAB3511AKT456108

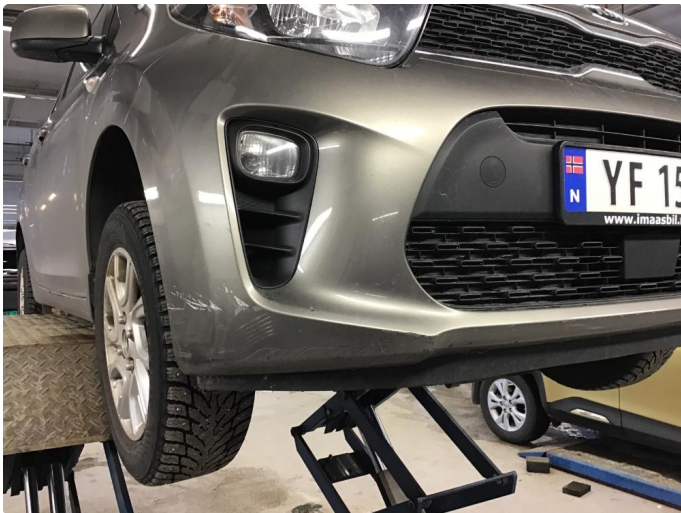
| Punkt | Beskrivelse | Plassering |
|---|---|---|
| 1.3 Støtfanger | Noen riper på fanger foran | |

1.3 Noen riper på fanger foran

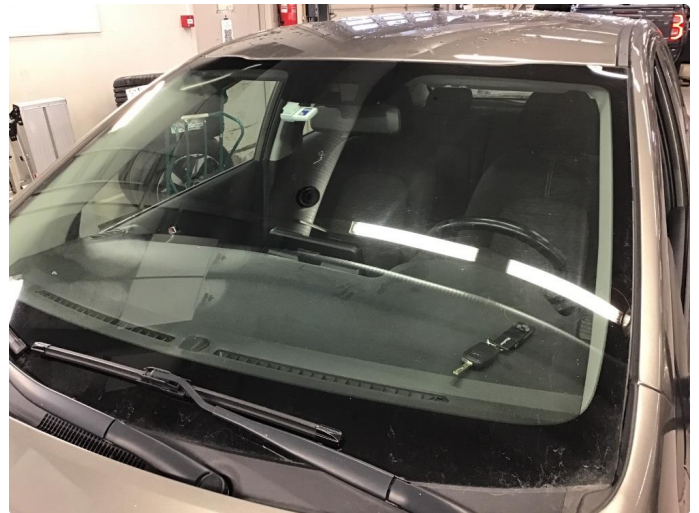
| Punkt | Beskrivelse | Plassering |
|---|---|---|
| 1.4 Frontvindu | Noen små steinsprang i frontrute. | |

1.4 Noen små steinsprang i frontrute.
