TOYOTA TOYOTA COROLLA 2WD

TESTDATO: 08.04.2025

YA71473

NBF Tilstandsrapport er utarbeidet av Norges Bilbransjeforbund og Forbrukerrådet.

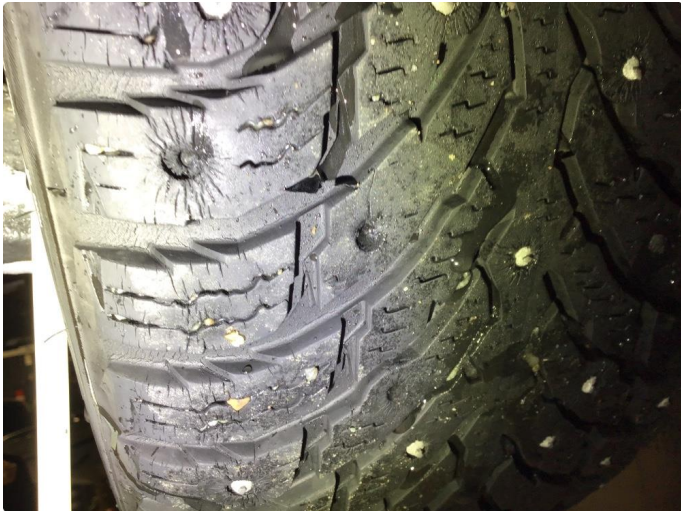
| Punkt | | Beskrivelse | Plassering |
|---|---|---|---|
| 1.3 | Dekk/Felger | Skiftet 2 vinterhjul | |

1.3 Skiftet 2 vinterhjul

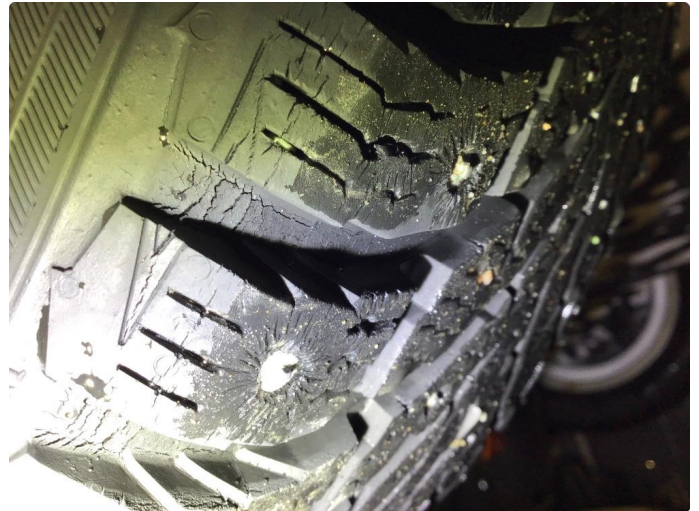
1.3 Skiftet 2 vinterhjul
