DANGEL PROACE 4X4 122 HK MANUELL 4WD

TESTDATO: 23.09.2025

YF15826

NBF Tilstandsrapport er utarbeidet av Norges Bilbransjeforbund og Forbrukerrådet.

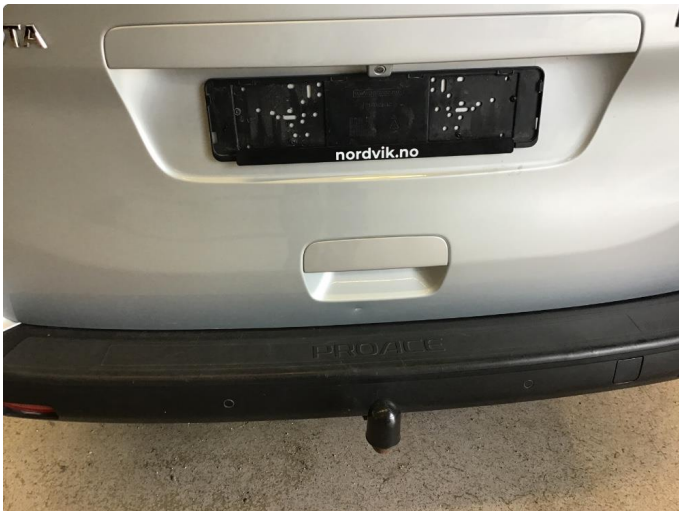
| Punkt | | Beskrivelse | Plassering |
|---|---|---|---|
| 1.2 | Bakluke | Liten bulk på bakluke. | |

1.2 Liten bulk på bakluke.
