VOLVO XC90 4WD

TESTDATO: 04.03.2025

CHASSISNR: YV1LFBMUDM1700528

NBF Tilstandsrapport er utarbeidet av Norges Bilbransjeforbund og Forbrukerrådet.

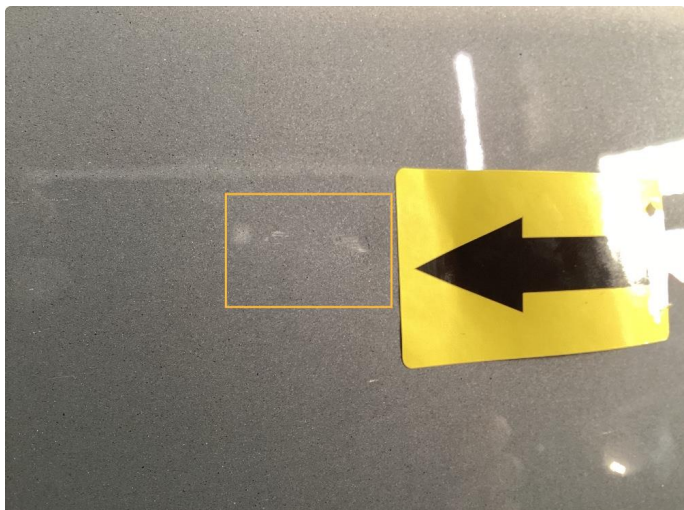
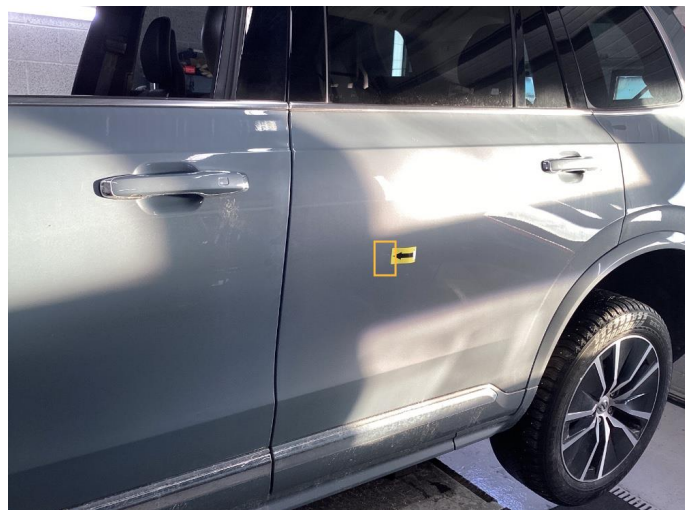
| Punkt | Beskrivelse | Plassering |
|---|---|---|
| 1.1 Dører | bulk med lakkskade OK | venstre bak |

1.1 Bulk med lakkskade OK

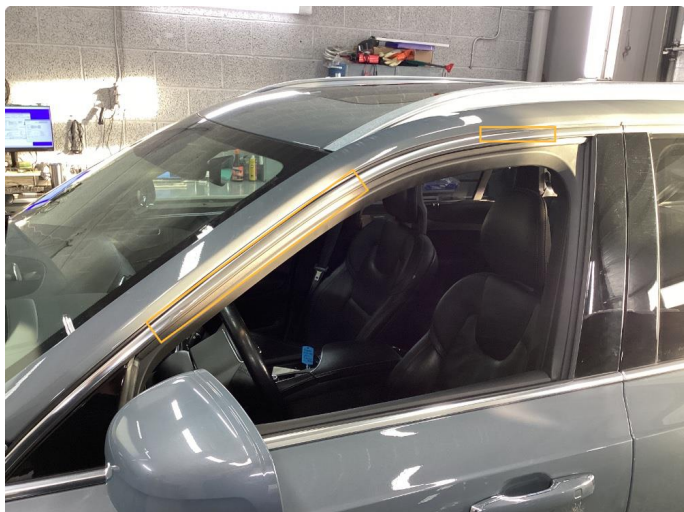
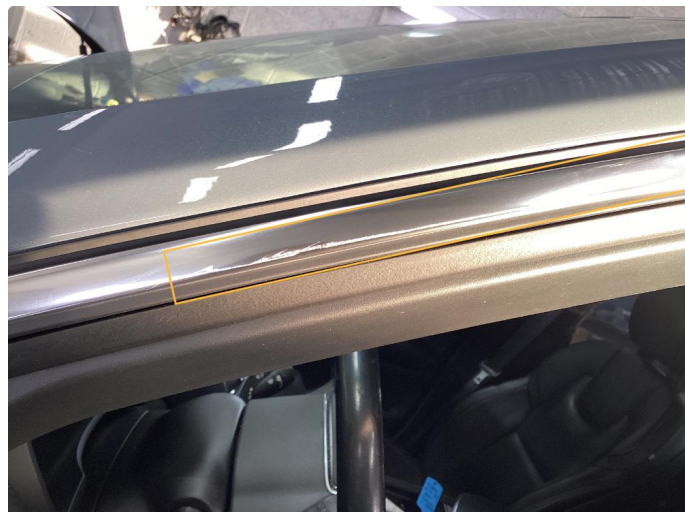
| Punkt | Beskrivelse | Plassering |
|---|---|---|
| 1.2 Dører | løse/skadede lister OK | venstre foran |

1.2 Løse/skadede lister OK

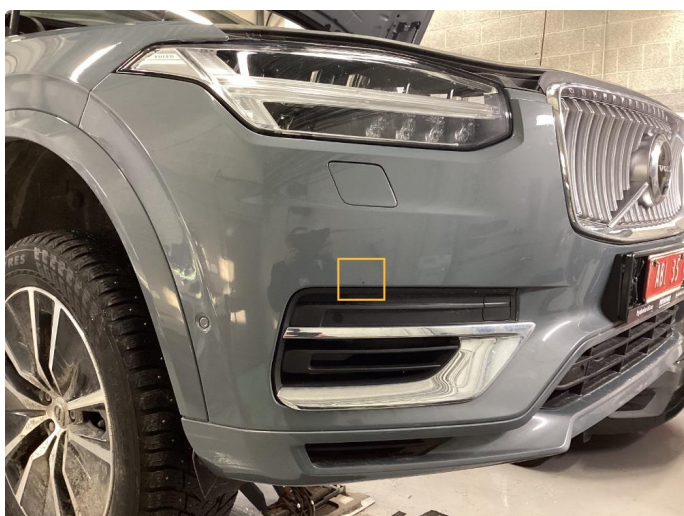
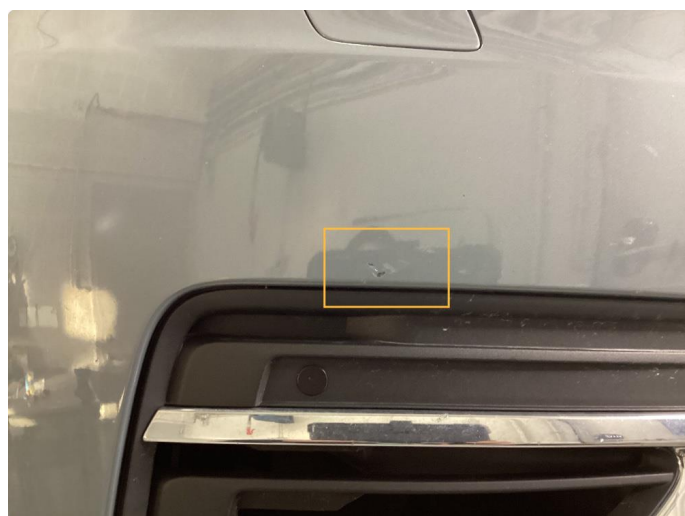
| Punkt | Beskrivelse | Plassering |
|---|---|---|
| 1.4 Støtfanger | ripe(r) ned til grunning OK | høyre foran |

1.4 Ripe(r) ned til grunning OK

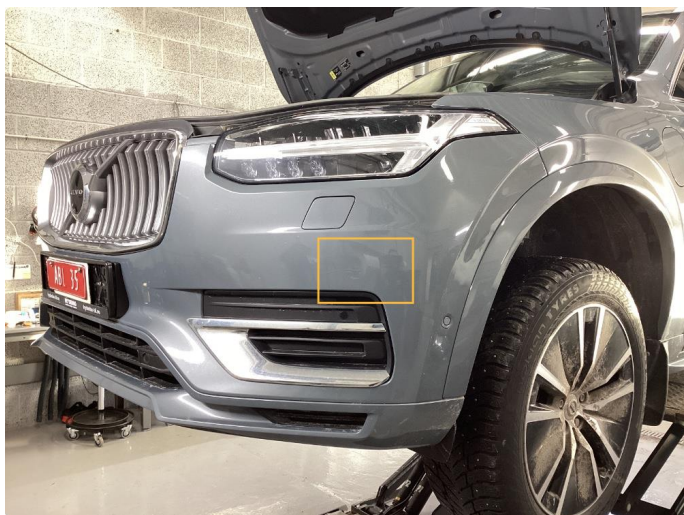
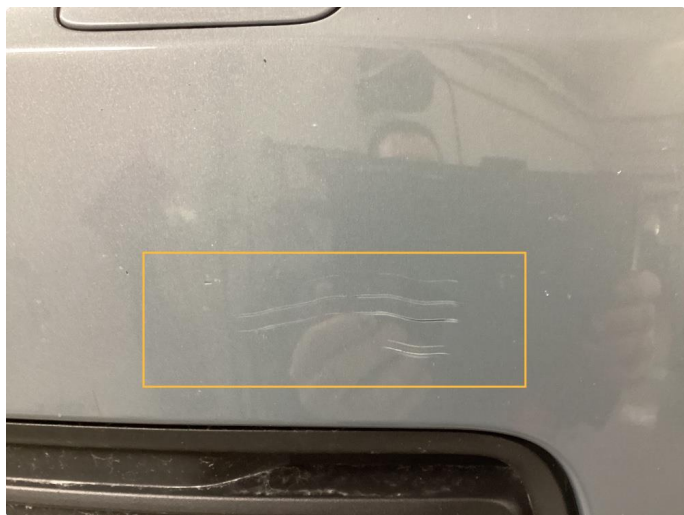
| Punkt | Beskrivelse | Plassering |
|---|---|---|
| 1.5 Støtfanger | ripe(r) ned til grunning OK | venstre foran |

1.5 Ripe(r) ned til grunning OK

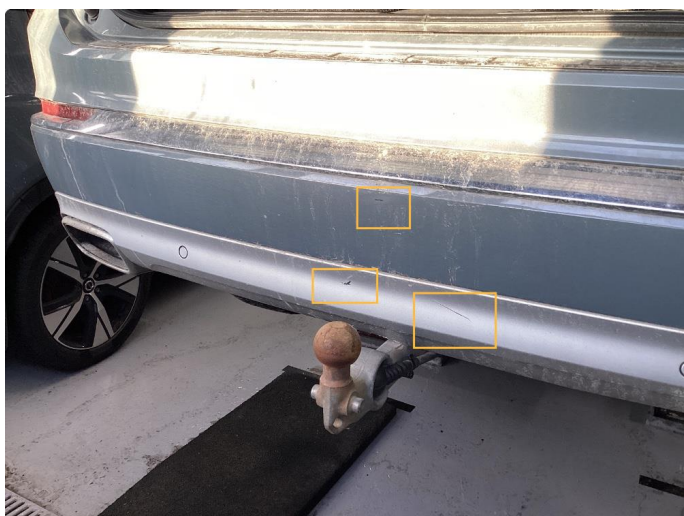
| Punkt | Beskrivelse | Plassering |
|---|---|---|
| 1.6 Støtfanger | lister skadet/mangler OK | bak |

1.6 Lister skadet/mangler OK

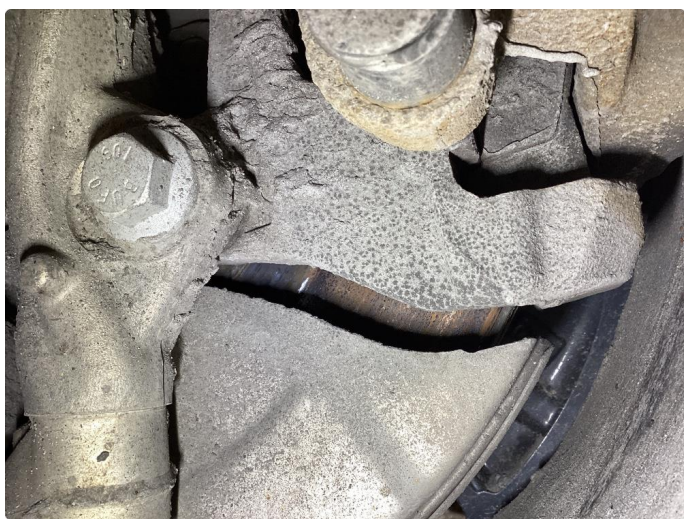
| Punkt | Beskrivelse | Plassering |
|---|---|---|
| 3.1 Skiver | slitte/stor slitekant OK | indre - venstre foran |

3.1 Slitte/stor slitekant OK

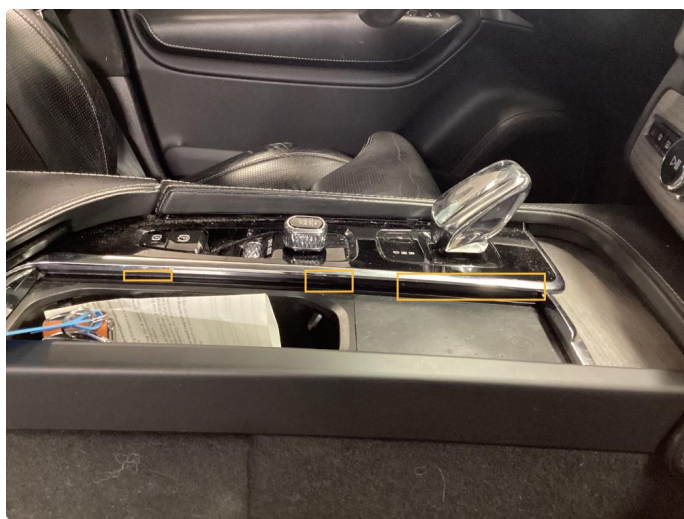
| Punkt | Beskrivelse | Plassering |
|---|---|---|
| 4.1 Midtkonsoll/midtarmlene | missfarget. OK | indre |

4.1 Missfarget. OK

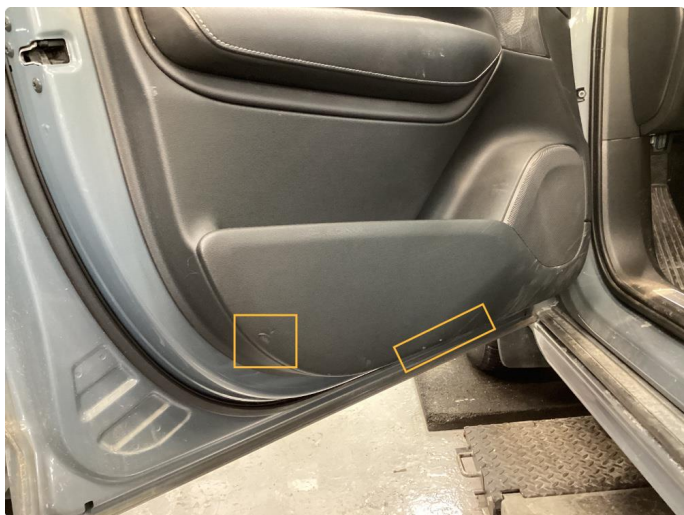
| Punkt | Beskrivelse | Plassering |
|---|---|---|
| 4.2 Dørtrekk | rift. OK | venstre foran |

4.2 Rift. OK
