**SUZUKI SX4 S-CROSS / JY 120 HK MANUELL 4WD**
**TESTDATO: 10.09.2026**
**KODE: 2113857**

**YN61040**

NBF Tilstandsrapport er utarbeidet av Norges Bilbransjeforbund og Forbrukerrådet.

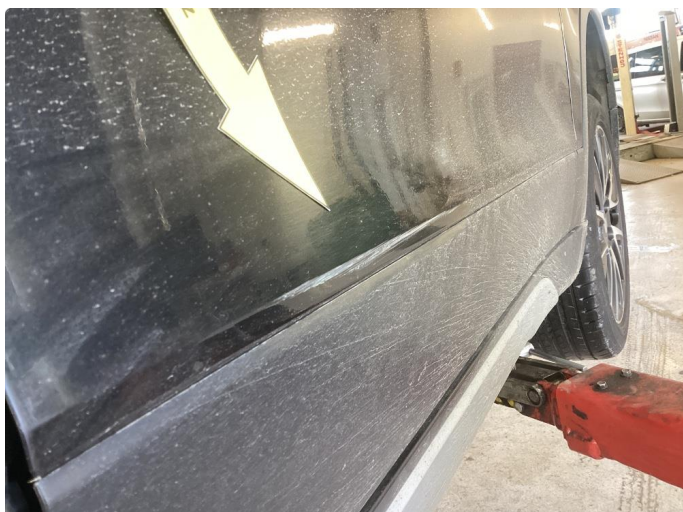
| Punkt | Beskrivelse | Plassering |
|---|---|---|
| 1.1 Skjermer | parkeringsbulk liten | høyre foran |

1.1 Parkeringsbulk liten

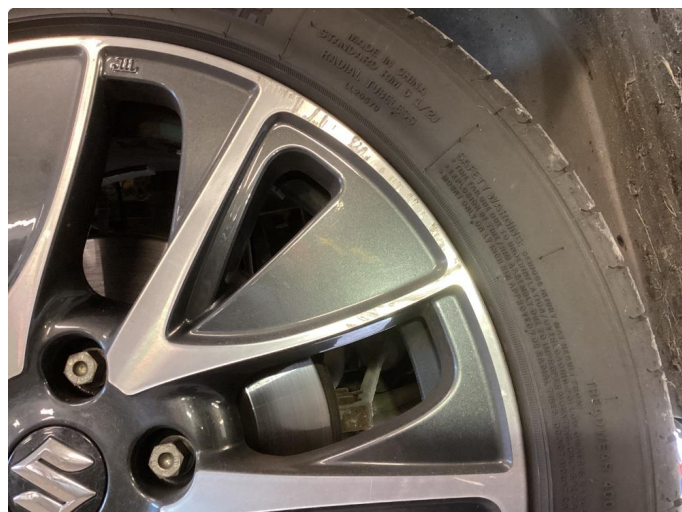
| Punkt | Beskrivelse | Plassering |
|---|---|---|
| 1.2 Dekk/Felger | kantkjørt felg | venstre foran |

1.2 Kantkjørt felg

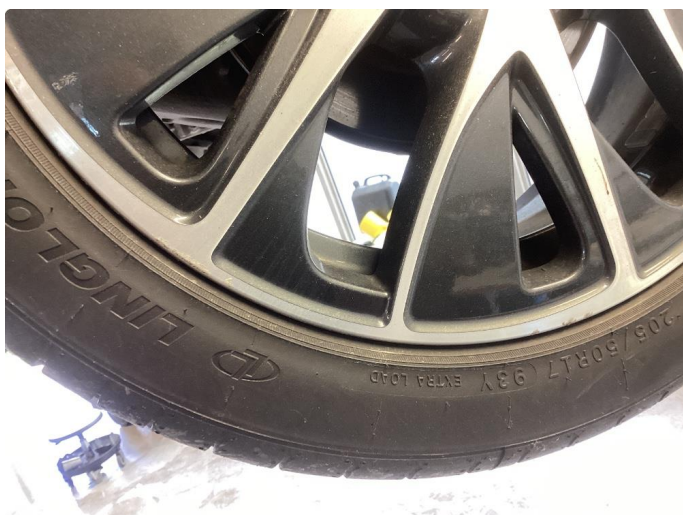
| Punkt | Beskrivelse | Plassering |
|---|---|---|
| 1.3 Dekk/Felger | kantkjørt felg | venstre bak |

1.3 Kantkjørt felg

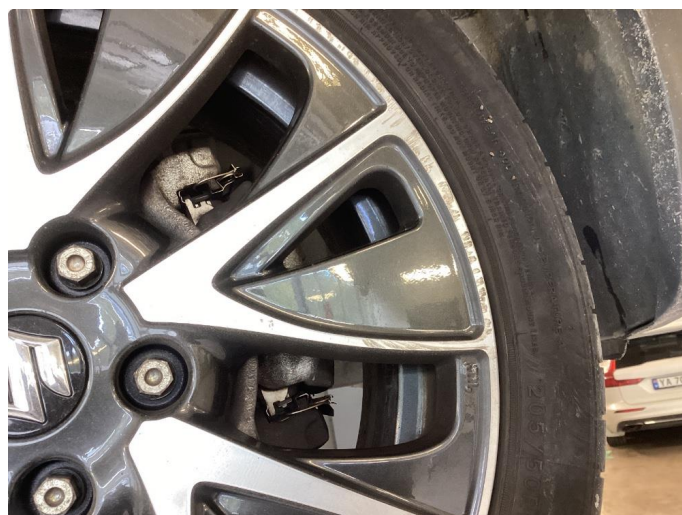
| Punkt | Beskrivelse | Plassering |
|---|---|---|
| 1.4 Dekk/Felger | kantkjørt felg | høyre foran |

1.4 Kantkjørt felg

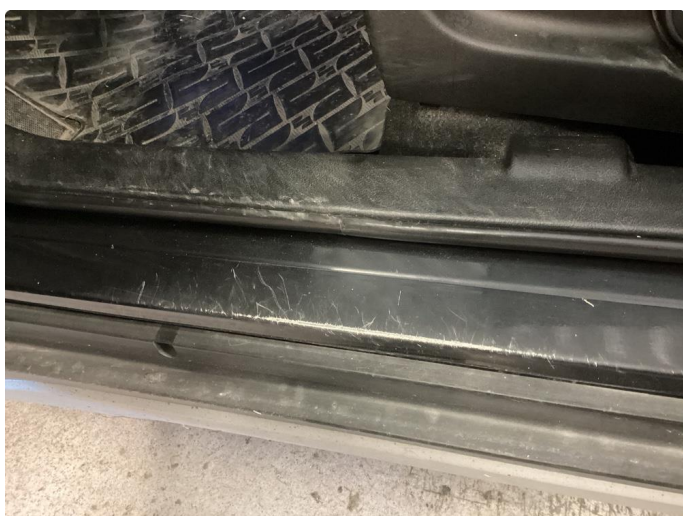
| Punkt | Beskrivelse | Plassering |
|---|---|---|
| 1.5 Terskler/innlastningssone | slitt innsteg | venstre foran |

1.5 Slitt innsteg

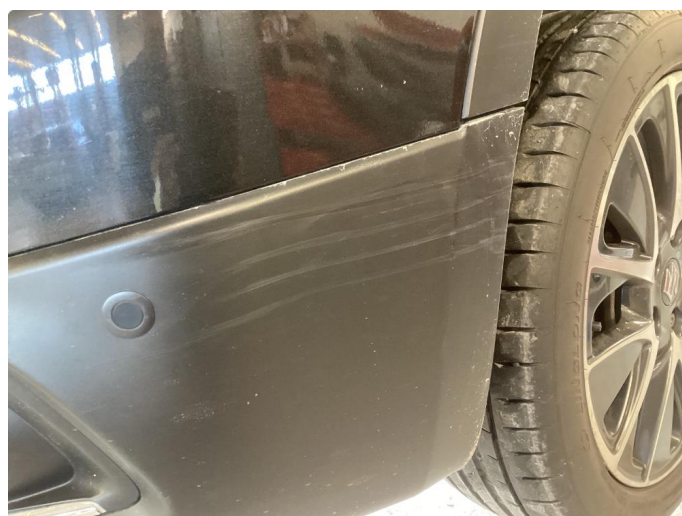
| Punkt | Beskrivelse | Plassering |
|---|---|---|
| 1.6 Støtfanger | ripe(r) | venstre foran |

1.6 Ripe(r)

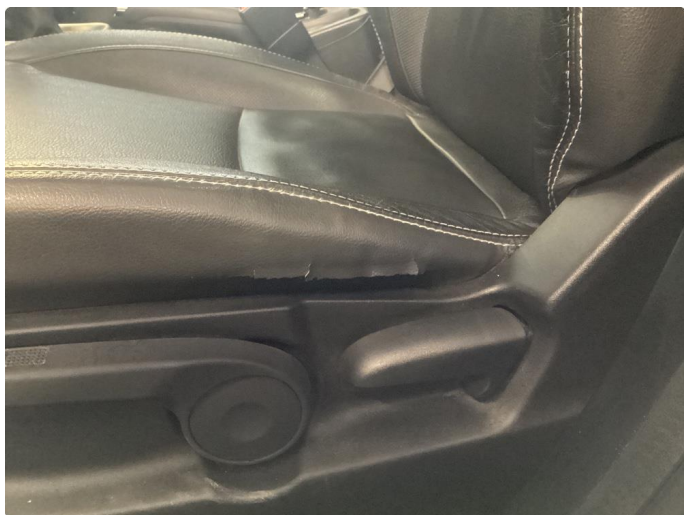
| Punkt | Beskrivelse | Plassering |
|---|---|---|
| 2.1 Seter | slitt | venstre foran |

2.1 Slitt

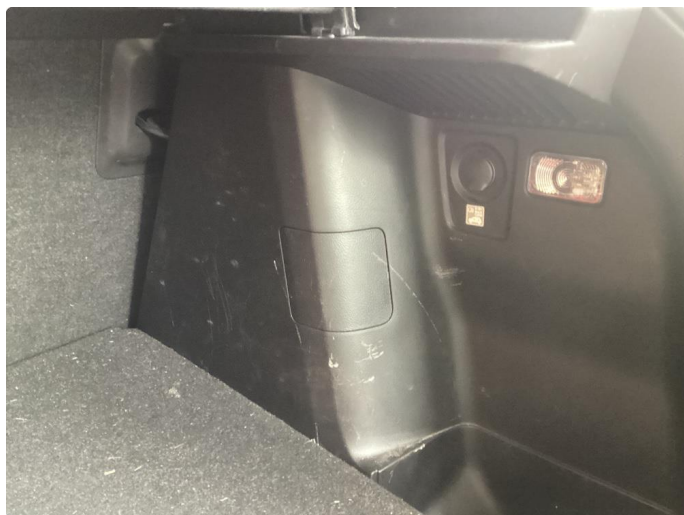
| Punkt | Beskrivelse | Plassering |
|---|---|---|
| 2.2 Deksel | slitt | bak |

2.2 Slitt
