BYD BYD TANG / STE 4WD

ED77203

CHASSISNR: LC0CF4CDXM1046281

NBF Tilstandsrapport er utarbeidet av Norges Bilbransjeforbund og Forbrukerrådet.

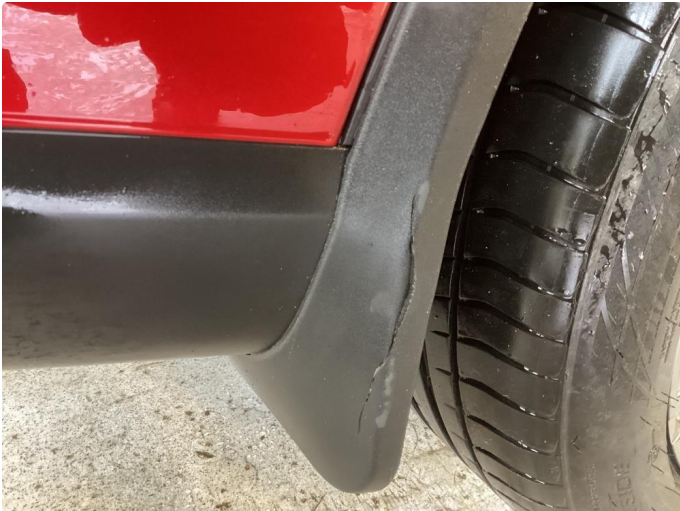
| Punkt | | Beskrivelse | Plassering |
|---|---|---|---|
| 1.1 | Under bil | Skade i skvettlapp | høyre bak |

1.1 Skade i skvettlapp

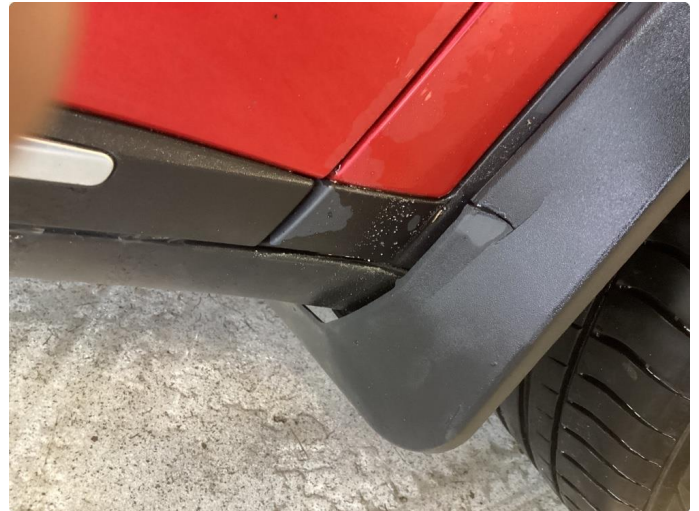
| Punkt | | Beskrivelse | Plassering |
|---|---|---|---|
| 1.2 | Under bil | skade i skvettlapp | høyre foran |

1.2 Skade i skvettlapp

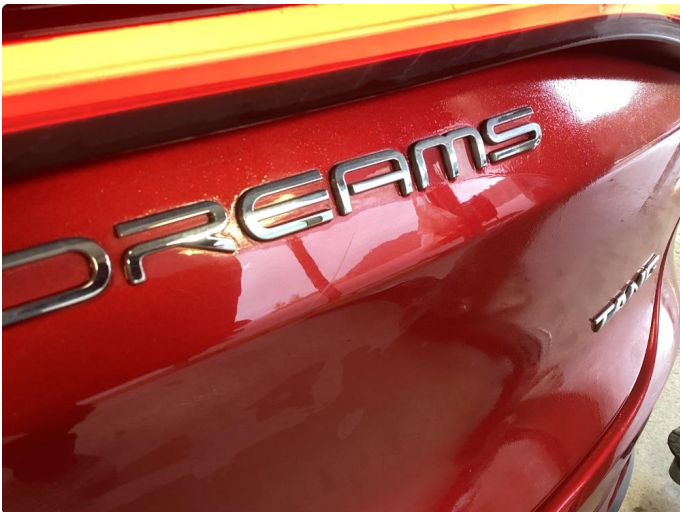
| Punkt | | Beskrivelse | Plassering |
|---|---|---|---|
| 1.3 | Bakluke | liten ripe | bak |

1.3 Liten ripe

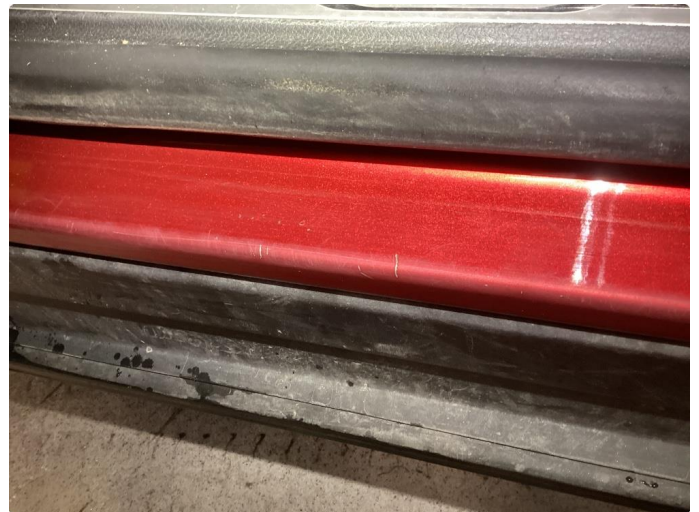
| Punkt | | Beskrivelse | Plassering |
|---|---|---|---|
| 1.4 | Terskler/innlastningssone | lett slitt innsteg | venstre foran |

1.4 Lett slitt innsteg

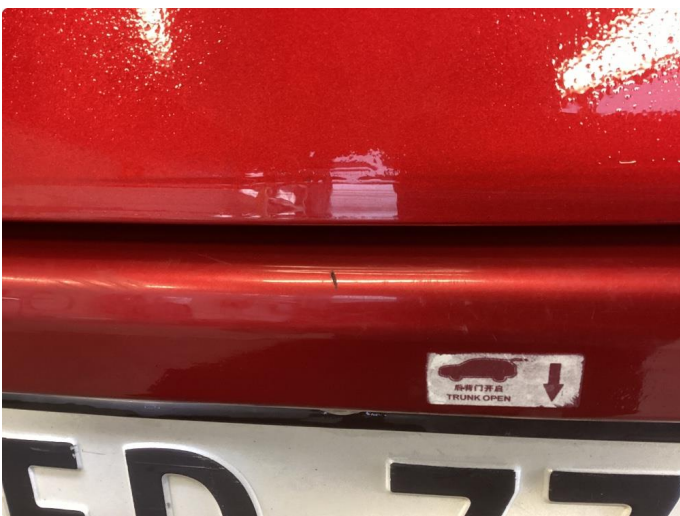
| Punkt | | Beskrivelse | Plassering |
|---|---|---|---|
| 1.5 | Støtfanger | liten ripe | bak |

1.5 Liten ripe

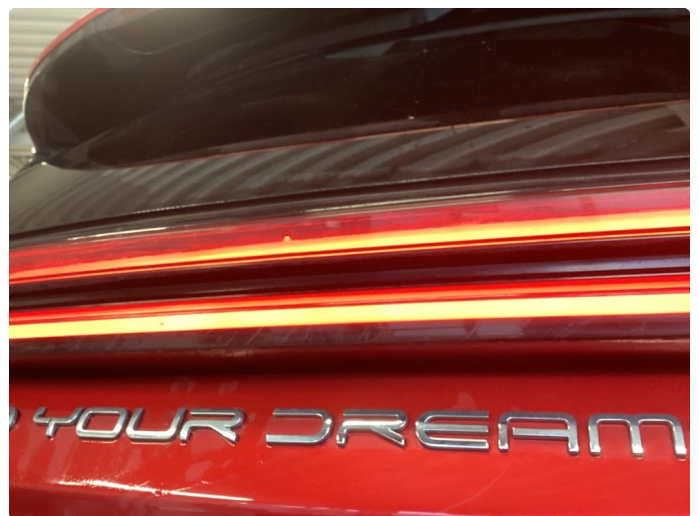
| Punkt | | Beskrivelse | Plassering |
|---|---|---|---|
| 2.1 | Lys bak | lette riper baklykt | bak |

2.1 Lette riper baklykt
