**VOLVO XC90 / L 4WD**
**TESTDATO: 17.09.2026**
**KODE: 2120661**

**BU24983**

NBF Tilstandsrapport er utarbeidet av Norges Bilbransjeforbund og Forbrukerrådet.

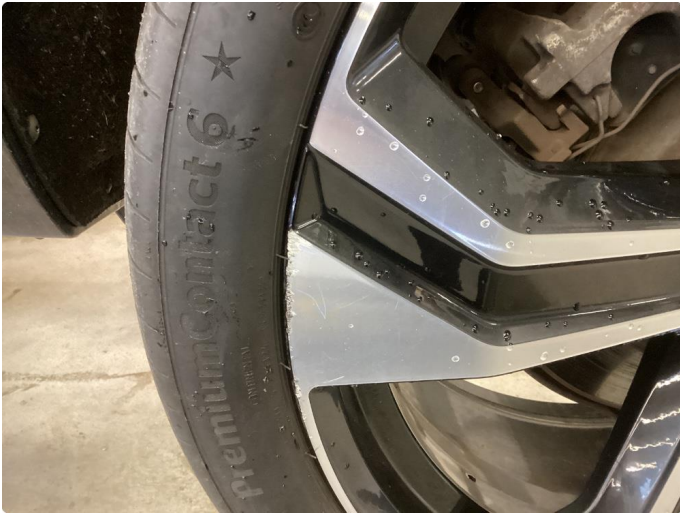
| Punkt | Beskrivelse | Plassering |
|---|---|---|
| 1.1 Dekk/Felger | kantkjørt felg | venstre bak |

1.1 Kantkjørt felg

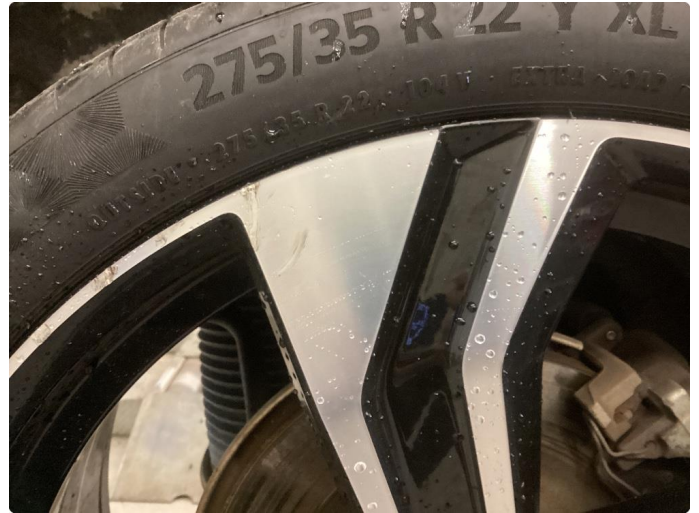
| Punkt | Beskrivelse | Plassering |
|---|---|---|
| 1.2 Dekk/Felger | kantkjørt felg | høyre bak |

1.2 Kantkjørt felg

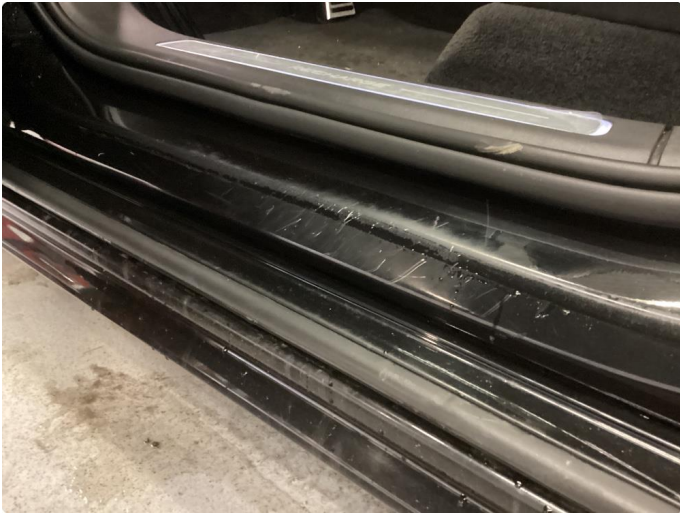
| Punkt | Beskrivelse | Plassering |
|---|---|---|
| 1.3 Døråpning | ripe(r) | venstre foran |

1.3 Ripe(r)
