SUBARU FORESTER / SJ 147 HK AUTOMAT 4WD

TESTDATO: 18.09.2026

NBF Tilstandsrapport er utarbeidet av Norges Bilbransjeforbund og Forbrukerrådet.

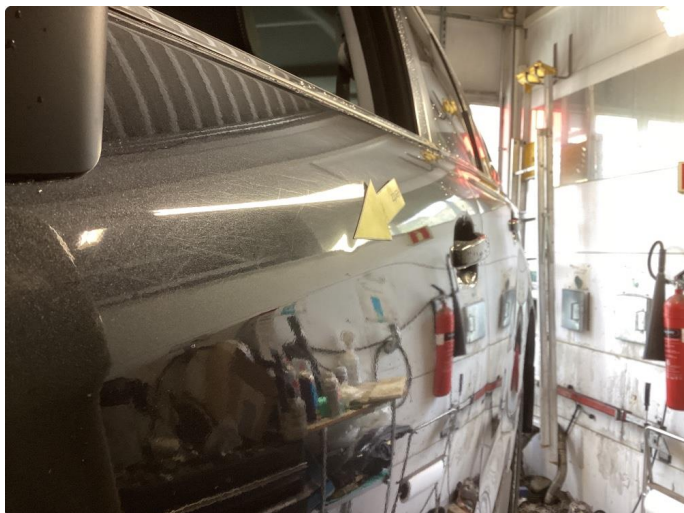
| Punkt | | Beskrivelse | Plassering |
|---|---|---|---|
| 1.1 | Dører | p-bulk | venstre foran |

1.1 P-bulk

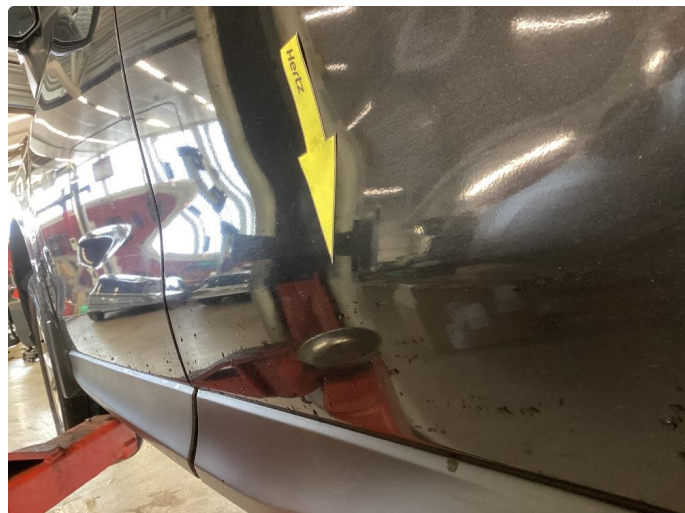
| Punkt | | Beskrivelse | Plassering |
|---|---|---|---|
| 1.2 | Dører | p-bulk | venstre bak |

1.2 P-bulk

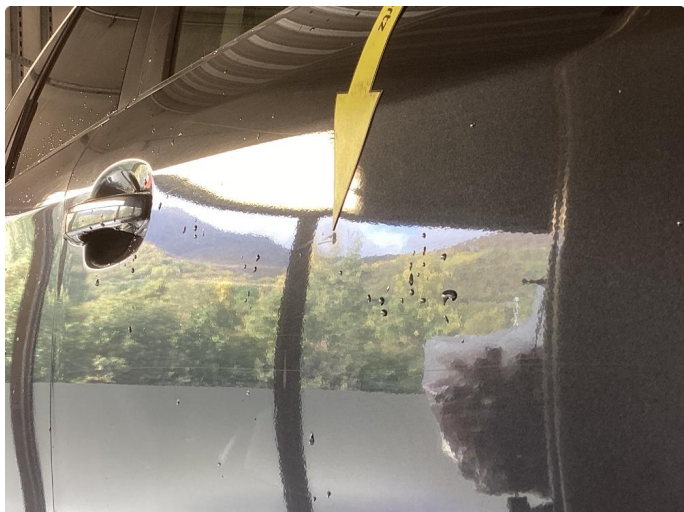
| Punkt | | Beskrivelse | Plassering |
|---|---|---|---|
| 1.3 | Dører | p-bulk | høyre foran |

1.3 P-bulk

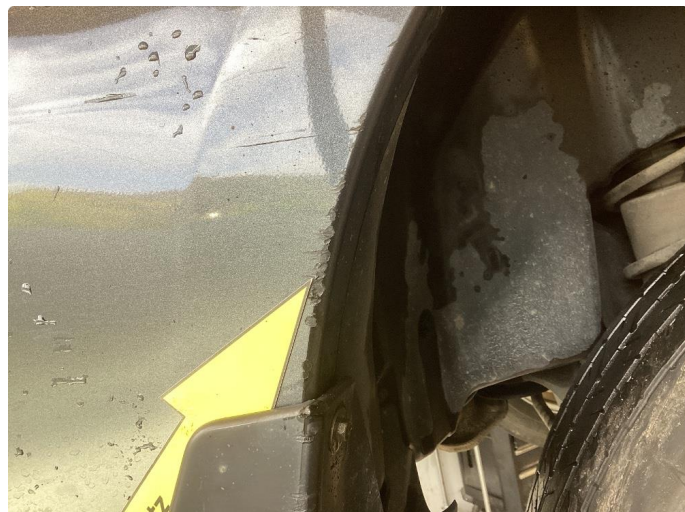
| Punkt | | Beskrivelse | Plassering |
|---|---|---|---|
| 1.4 | Støtfanger | skade | høyre bak |

1.4 Skade
