HYUNDAI KONA / SX2E 2WD

TESTDATO: 17.09.2026

EH49964

NBF Tilstandsrapport er utarbeidet av Norges Bilbransjeforbund og Forbrukerrådet.

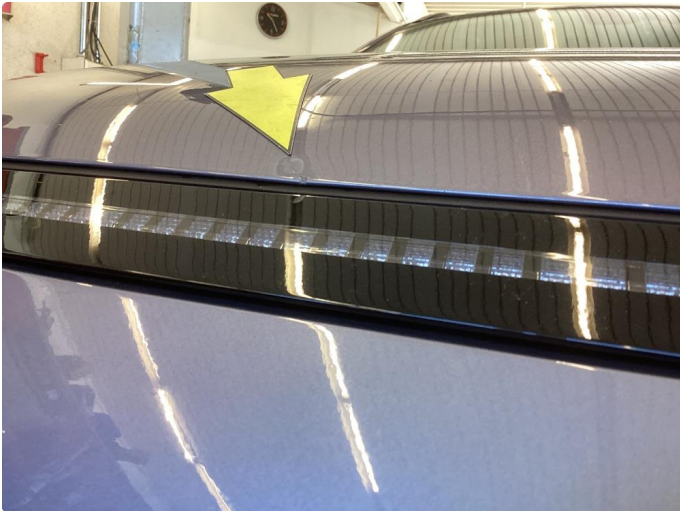
| Punkt | | Beskrivelse | Plassering |
|---|---|---|---|
| 1.1 | Panser | bulk | |

1.1 Bulk

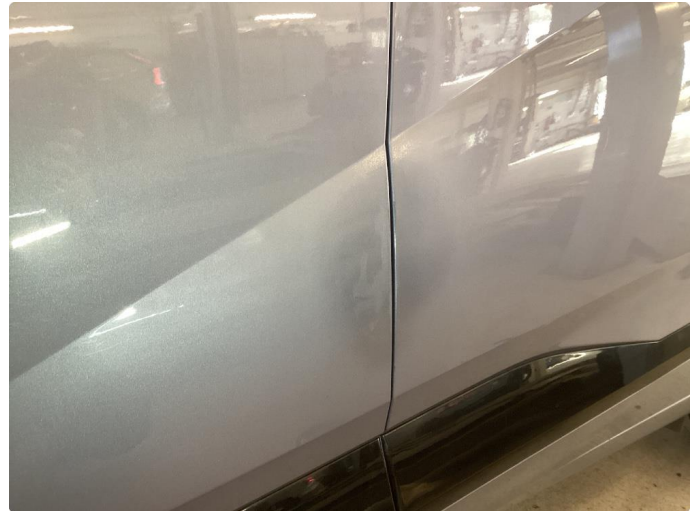
| Punkt | | Beskrivelse | Plassering |
|---|---|---|---|
| 1.2 | Dører | ufagmessig utført arbeid | venstre foran - venstre bak |

1.2 Ufagmessig utført arbeid

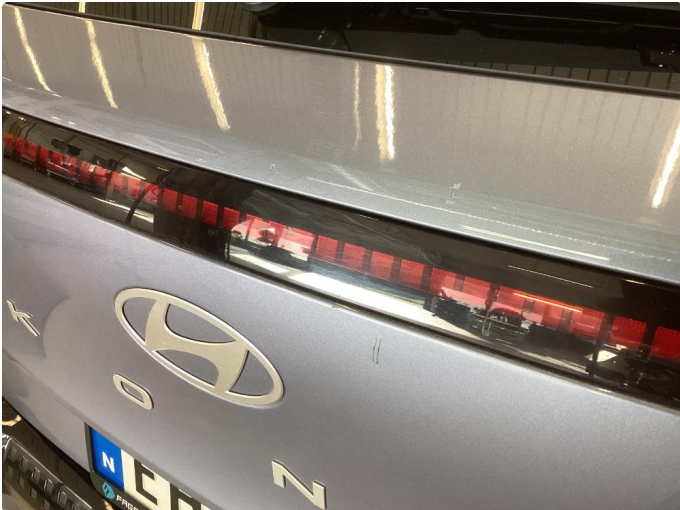
| Punkt | | Beskrivelse | Plassering |
|---|---|---|---|
| 1.3 | Bakluke | liten bulk | |

1.3 Liten bulk

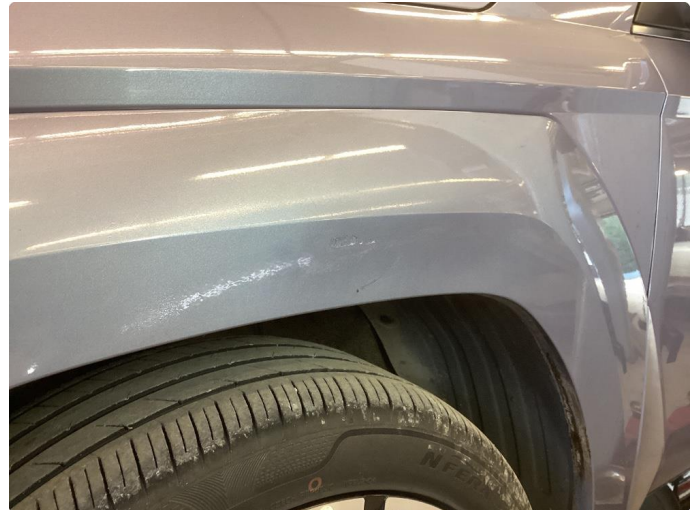
| Punkt | | Beskrivelse | Plassering |
|---|---|---|---|
| 1.4 | Skjermer | ufagmessig utført arbeid | venstre foran |

1.4 Ufagmessig utført arbeid

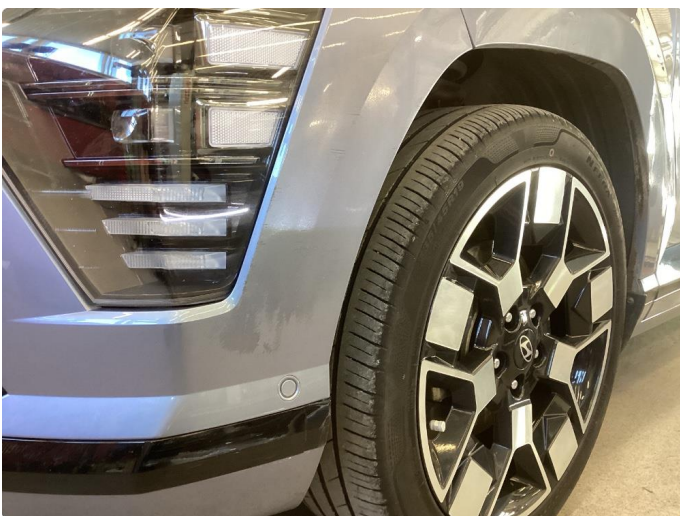
| Punkt | | Beskrivelse | Plassering |
|---|---|---|---|
| 1.5 | Støtfanger | små skrammer på hjørnene | venstre foran - høyre foran |

1.5 Små skrammer på hjørnene

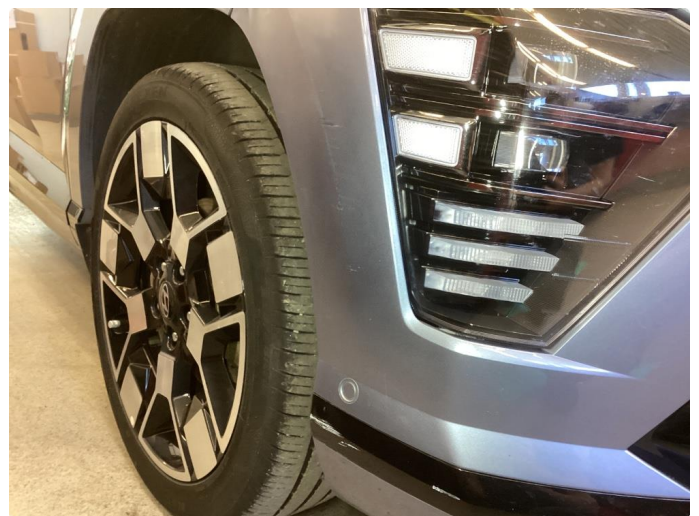
1.5 Små skrammer på hjørnene
