FORD TRANSIT COURIER 101 HK MANUELL  
FORHJULSDRIFT

TESTDATO: 04.06.2025

NBF Tilstandsrapport er utarbeidet av Norges Bilbransjeforbund og Forbrukerrådet.

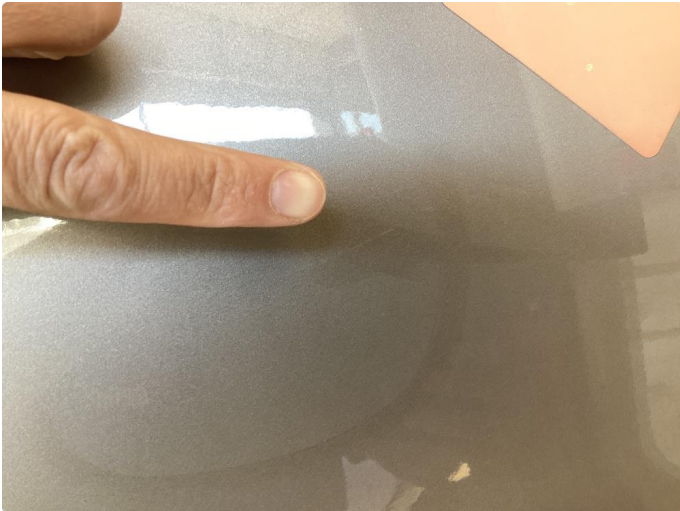
| Punkt | | Beskrivelse | Plassering |
|---|---|---|---|
| 1.1 | Dører | riper | høyre foran |

1.1 Riper

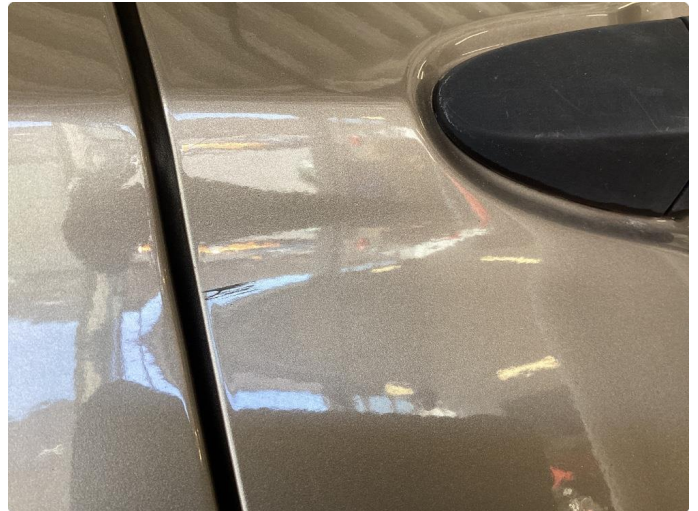
| Punkt | | Beskrivelse | Plassering |
|---|---|---|---|
| 1.2 | Dører | liten ripe | oppe - høyre foran |

1.2 Liten riper

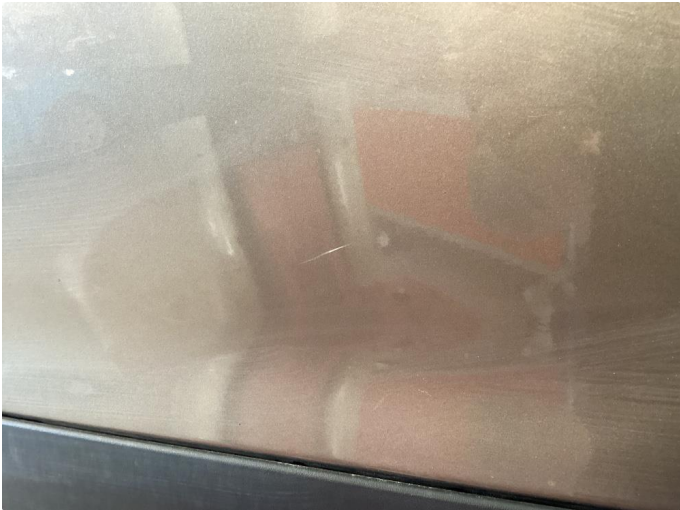
| Punkt | | Beskrivelse | Plassering |
|---|---|---|---|
| 1.3 | Dører | liten ripe | venstre foran |

1.3 Liten riper

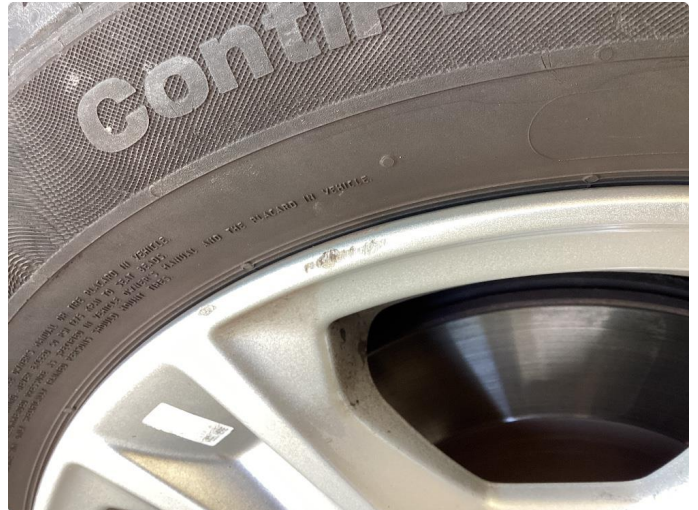
| Punkt | | Beskrivelse | Plassering |
|---|---|---|---|
| 1.4 | Dekk/Felger | liten skade kantkjørt felg | høyre foran |

1.4 Liten skade kantkjørt felg

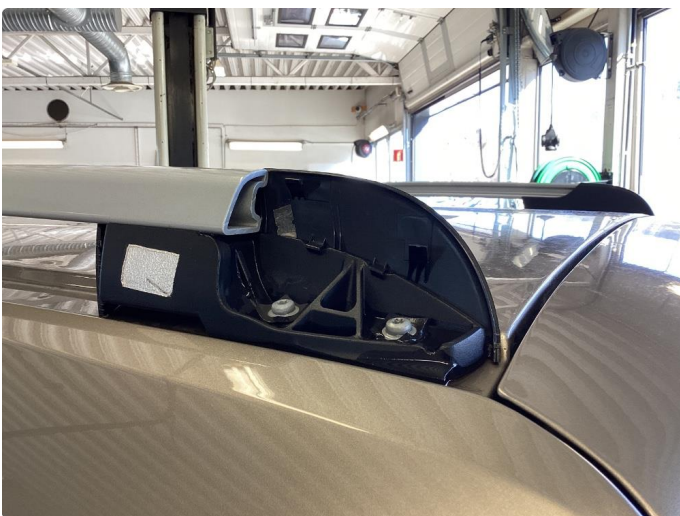
| Punkt | | Beskrivelse | Plassering |
|---|---|---|---|
| 1.5 | Rails | mangler deksel (bestilles) | venstre bak |

1.5 Mangler deksel (bestilles)
