SUBARU OUTBACK / B6 175 HK AUTOMAT 4WD

TESTDATO: 06.08.2026

KODE: 2086187

NBF Tilstandsrapport er utarbeidet av Norges Bilbransjeforbund og Forbrukerrådet.

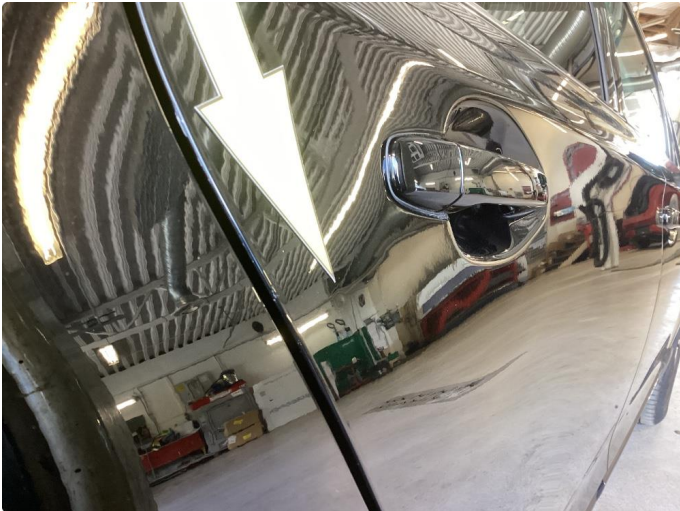
| Punkt | Beskrivelse | Plassering |
|---|---|---|
| 1.1 Dører | liten bulk | høyre bak |

1.1 Liten bulk

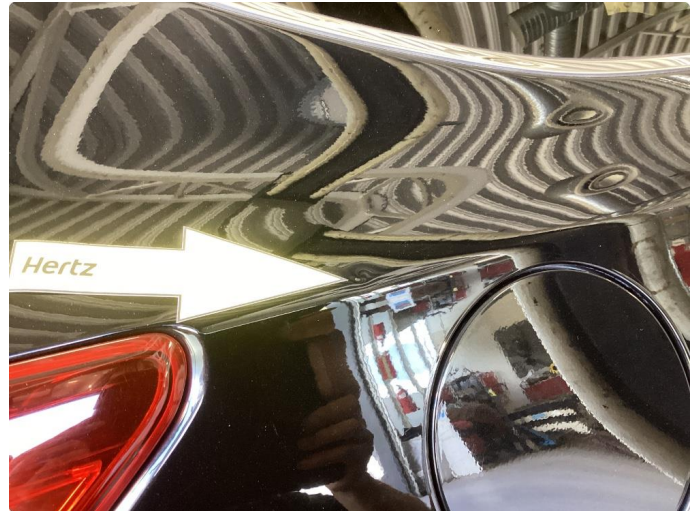
| Punkt | Beskrivelse | Plassering |
|---|---|---|
| 1.2 Skjermer | liten bulk | høyre bak |

1.2 Liten bulk

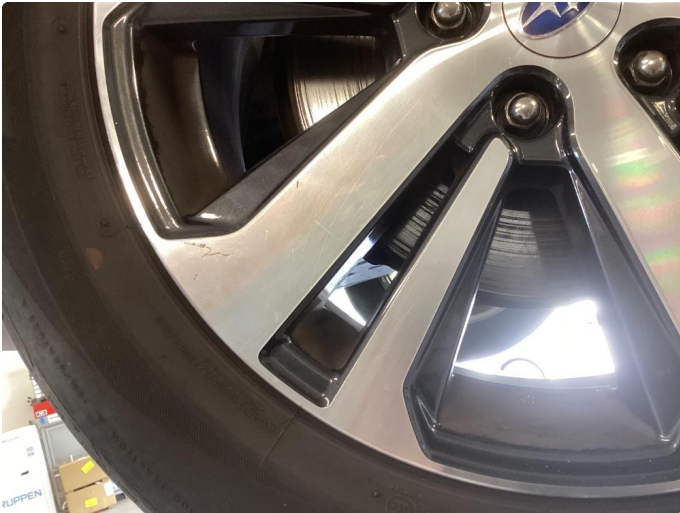
| Punkt | Beskrivelse | Plassering |
|---|---|---|
| 1.3 Dekk/Felger | liten ripe | venstre foran |

1.3 Liten ripe

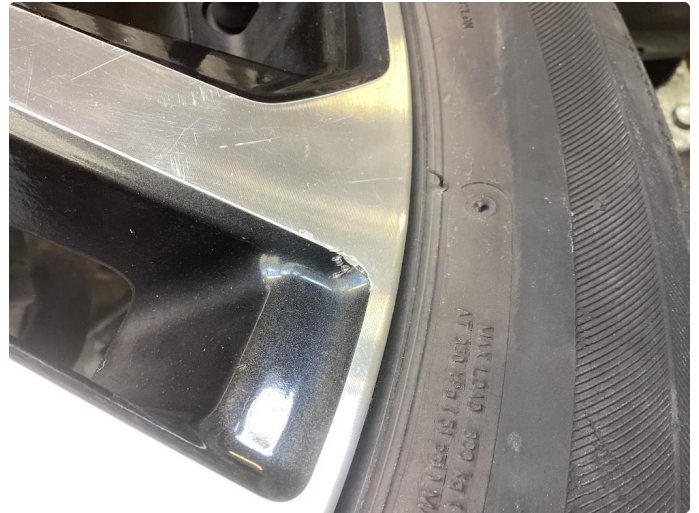
| Punkt | Beskrivelse | Plassering |
|---|---|---|
| 1.4 Dekk/Felger | kantkjørt felg | høyre bak |

1.4 Kantkjørt felg

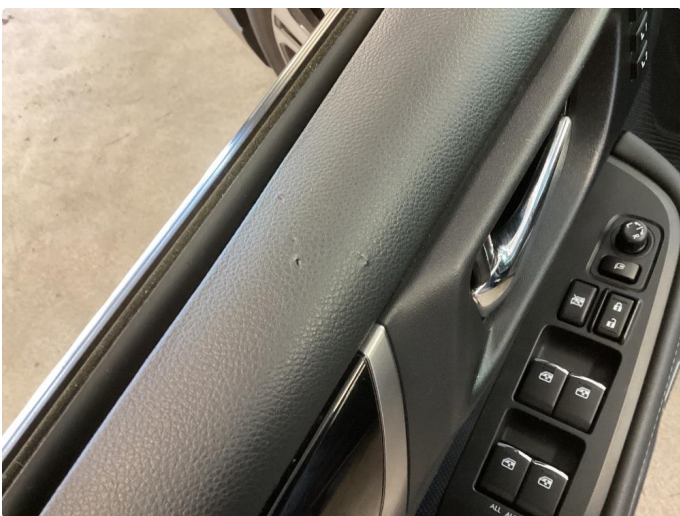
| Punkt | Beskrivelse | Plassering |
|---|---|---|
| 2.1 Dørtrekk | liten rift | venstre foran |

2.1 Liten rift
