KIA SOUL / PSEV 2WD

TESTDATO: 05.08.2026

CHASSISNR: KNAJX81EFK7039672

NBF Tilstandsrapport er utarbeidet av Norges Bilbransjeforbund og Forbrukerrådet.

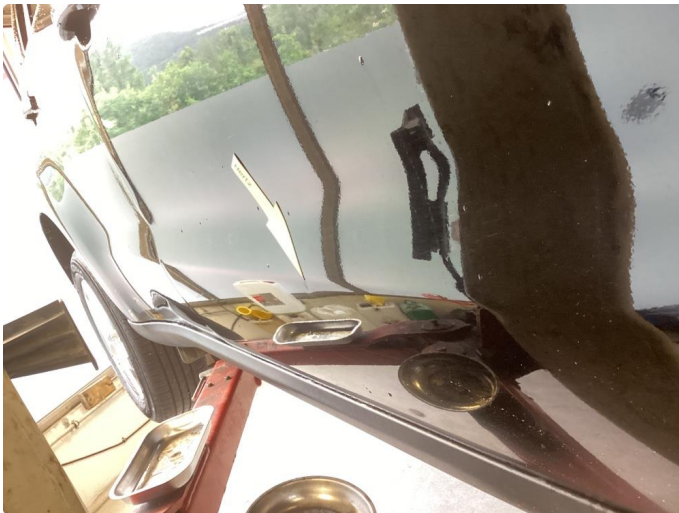
| Punkt | Beskrivelse | Plassering |
|---|---|---|
| 1.1 Dører | liten bulk | høyre foran |

1.1 Liten bulk

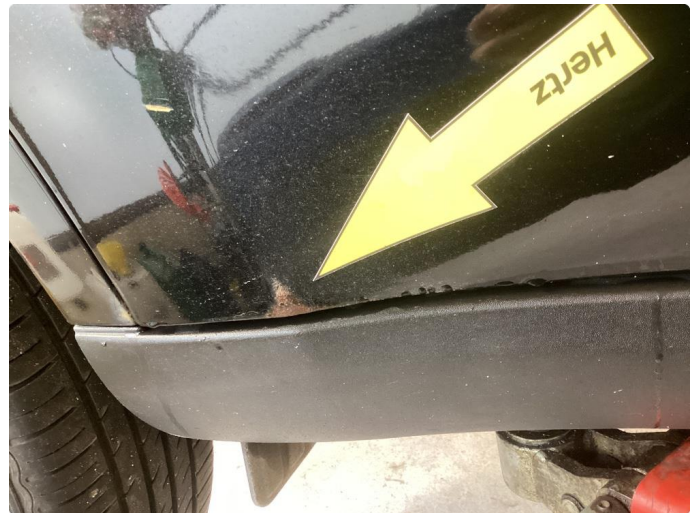
| Punkt | Beskrivelse | Plassering |
|---|---|---|
| 1.2 Dører | litt rust/korrosjon nede bakdører | nede - høyre bak |

1.2 Litt rust/korrosjon nede bakdører

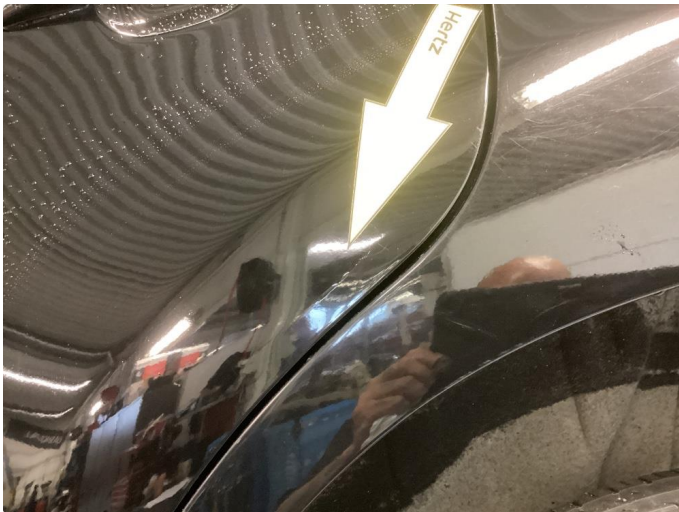
| Punkt | Beskrivelse | Plassering |
|---|---|---|
| 1.3 Dører | liten parkeringsbulk | venstre bak |

1.3 Liten parkeringsbulk

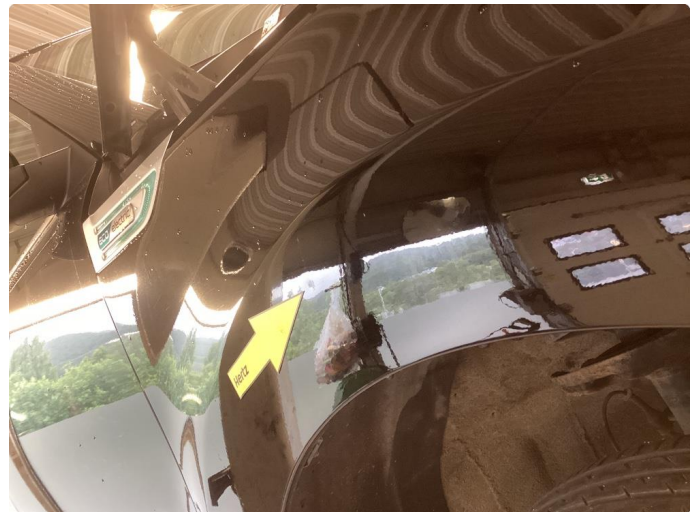
| Punkt | Beskrivelse | Plassering |
|---|---|---|
| 1.4 Skjermer | liten bulk | høyre foran |

1.4 Liten bulk

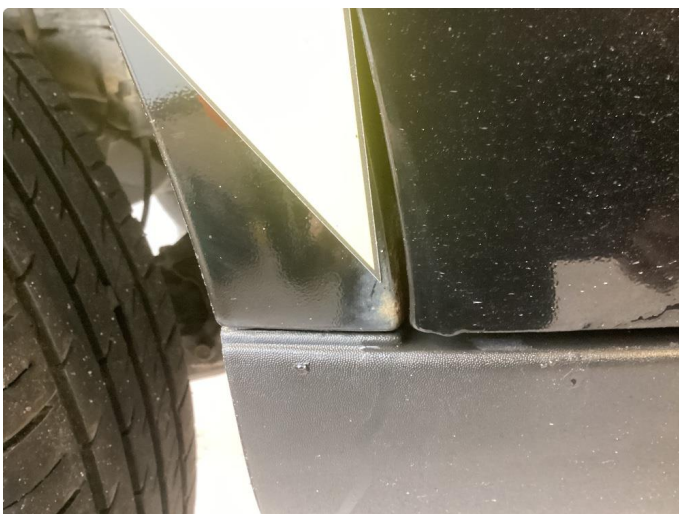
| Punkt | Beskrivelse | Plassering |
|---|---|---|
| 1.5 Skjermer | lett rust nede skjermer bak | høyre bak |

1.5 Lett rust nede skjermer bak

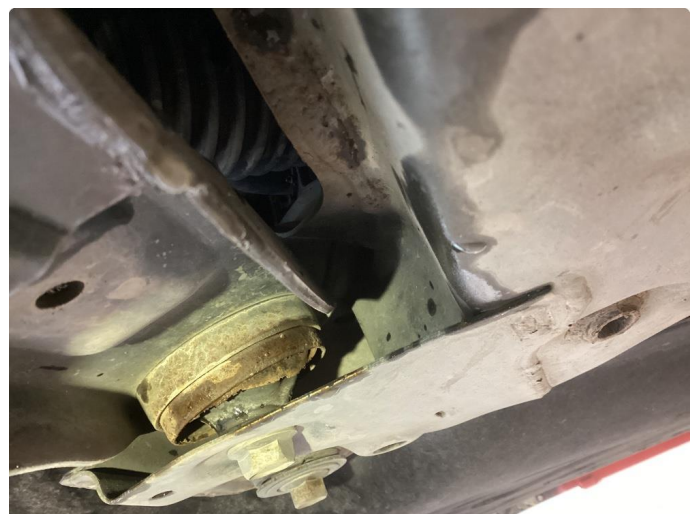
| Punkt | Beskrivelse | Plassering |
|---|---|---|
| 2.1 Forstilling | utslitt bærebeforing | høyre - foran |

2.1 Utslitt bæreforfing

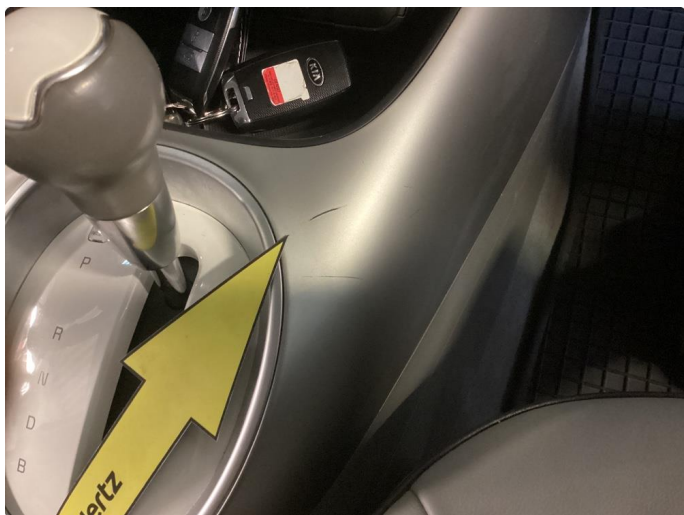
| Punkt | Beskrivelse | Plassering |
|---|---|---|
| 3.1 Midtkonsoll/midtarmlene | riper/skade | høyre |

### 3.1 Riper/skade
