**NISSAN NISSAN NP300 NAVARA / D231 190 HK AUTOMAT
4WD**
TESTDATO: 05.06.2026
KODE: 2043704

FT51916

NBF Tilstandsrapport er utarbeidet av Norges Bilbransjeforbund og Forbrukerrådet.

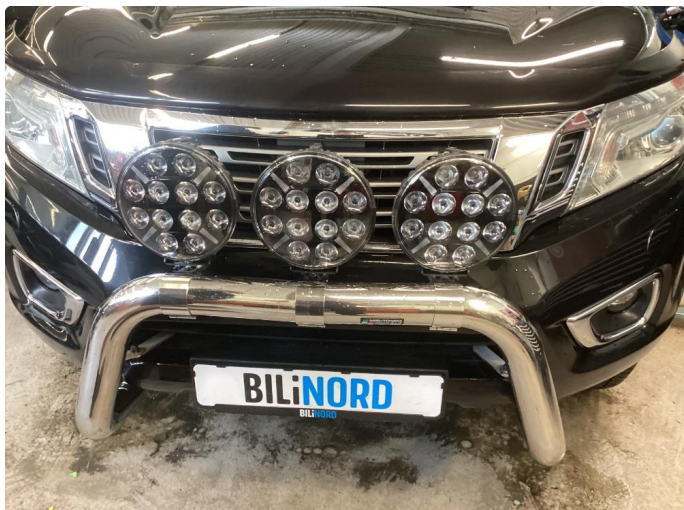
1.1 Øvrige feil

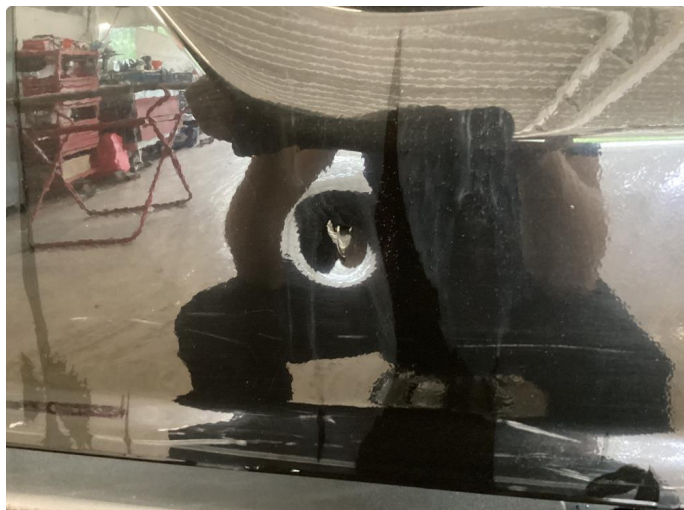
1.2 Bulk med lakkskade

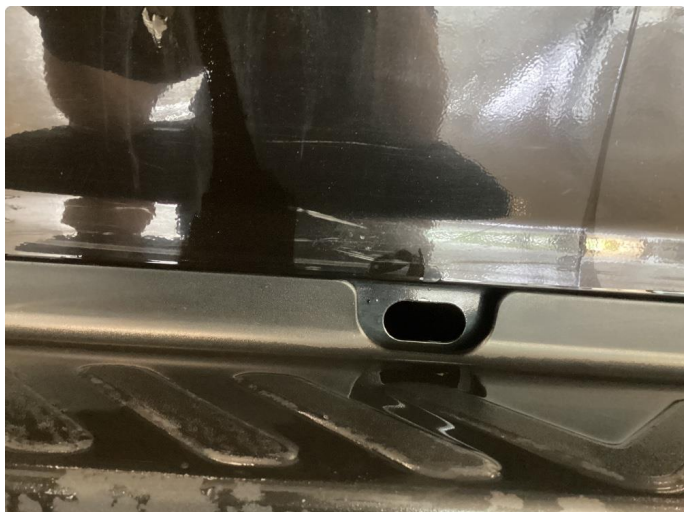
1.3 Ripe(r)

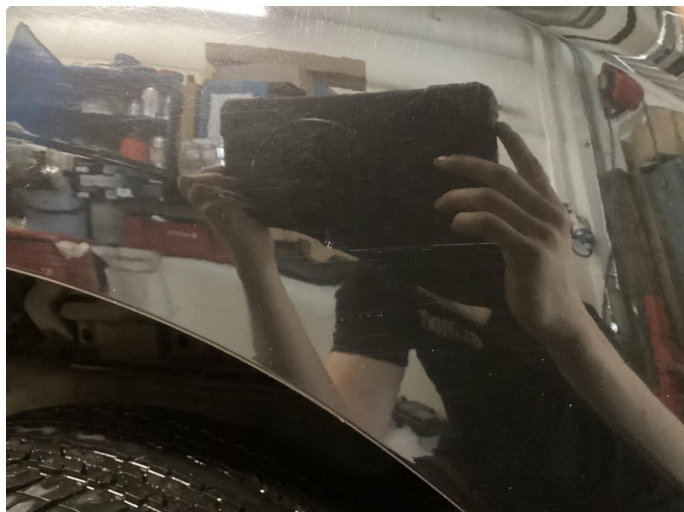
1.4 Bulk

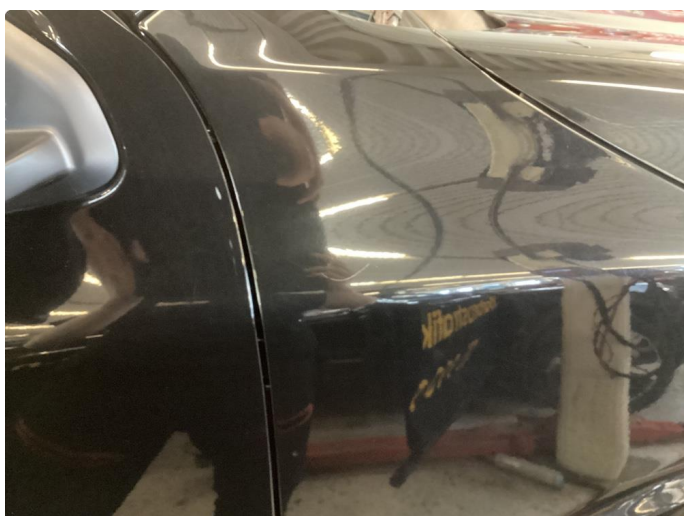
1.5 Ripe(r)

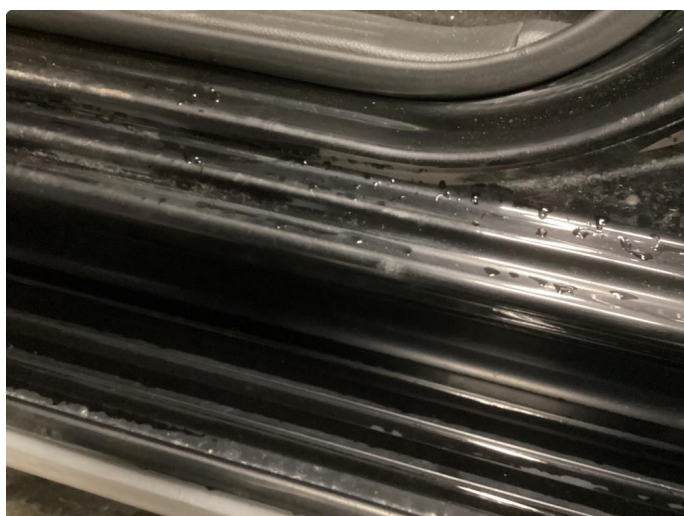
1.6 Ripe(r)
