TESLA MODEL X / 002 4WD

TESTDATO: 30.07.2026

CHASSISNR: 5YJXCCE2XKF150610

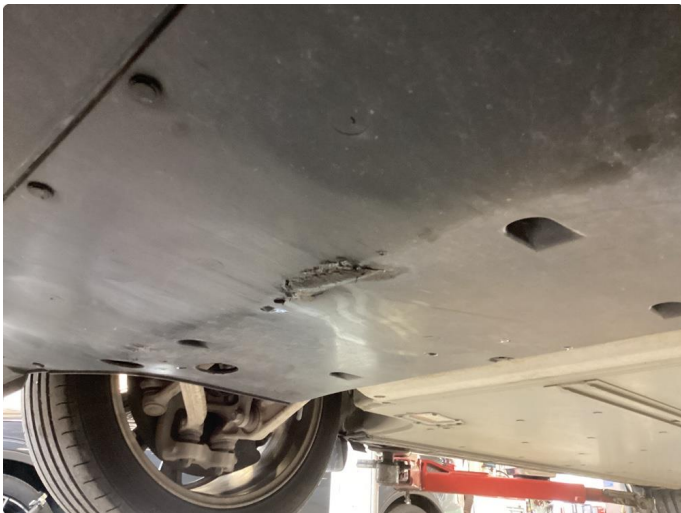
| Punkt | Beskrivelse | Plassering |
|---|---|---|
| 1.1 Under bil | beskyttelsesplate lite hull under | midten foran |

1.1 Beskyttelsesplate lite hull under

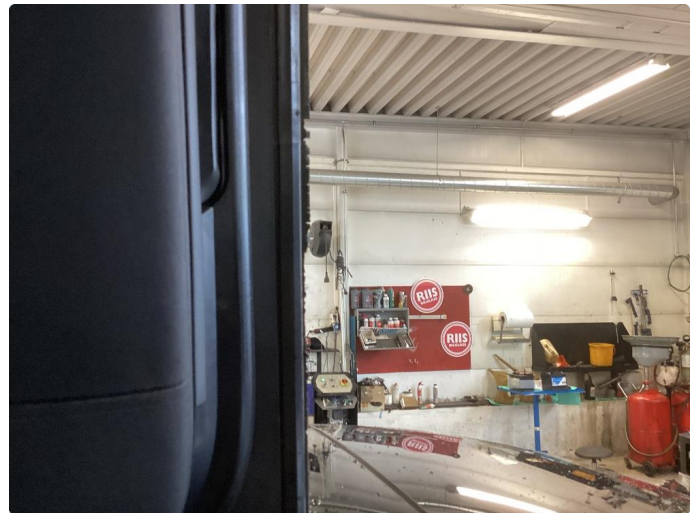
| Punkt | Beskrivelse | Plassering |
|---|---|---|
| 1.2 Dører | pakning lett sprekker | venstre bak - høyre bak |

1.2 Pakning lett sprekker

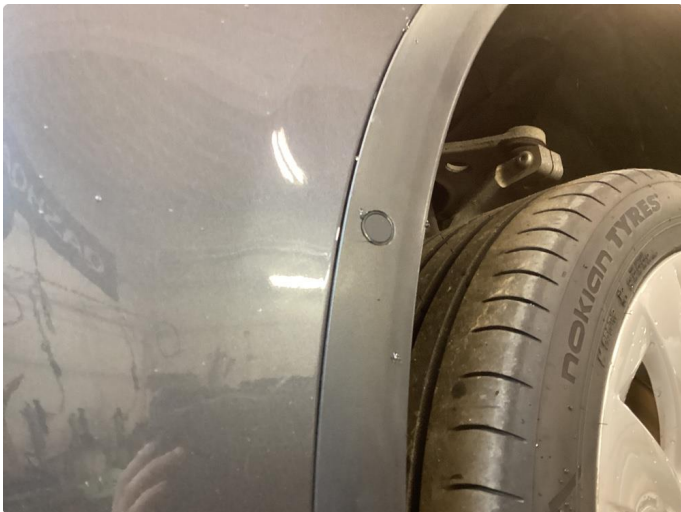
| Punkt | Beskrivelse | Plassering |
|---|---|---|
| 1.3 Støtfanger | lett ripe overflate | venstre foran |

1.3 Lett ripe overflate

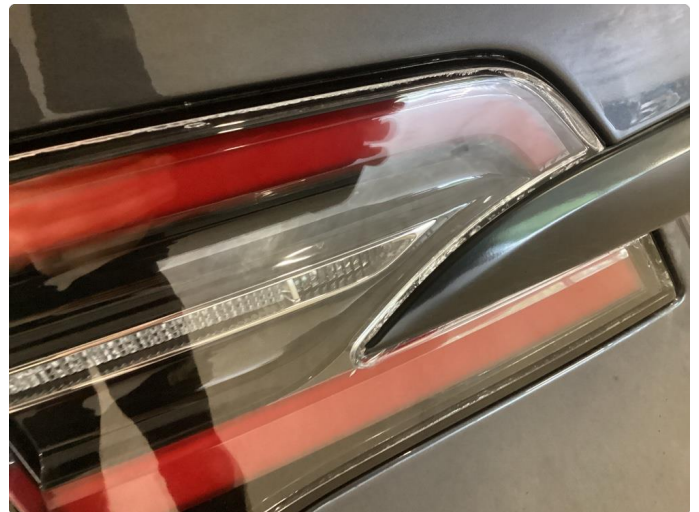
| Punkt | Beskrivelse | Plassering |
|---|---|---|
| 2.1 Lys bak | lett krakelering i plast | |

2.1 Lett krakelering i plast

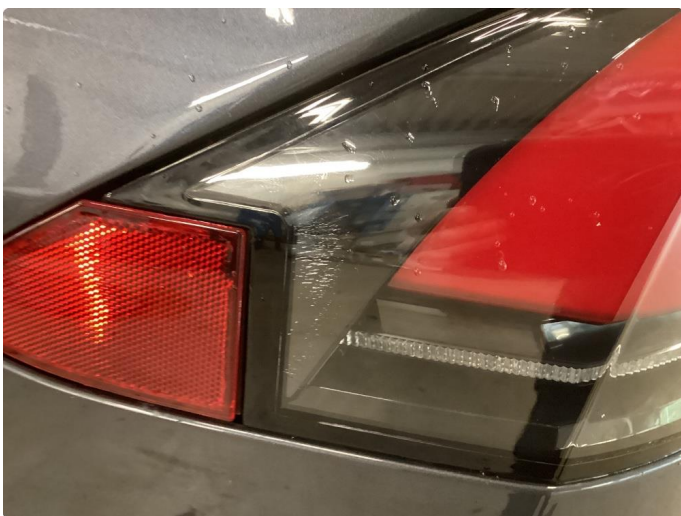
2.1 Lett krakelering i plast

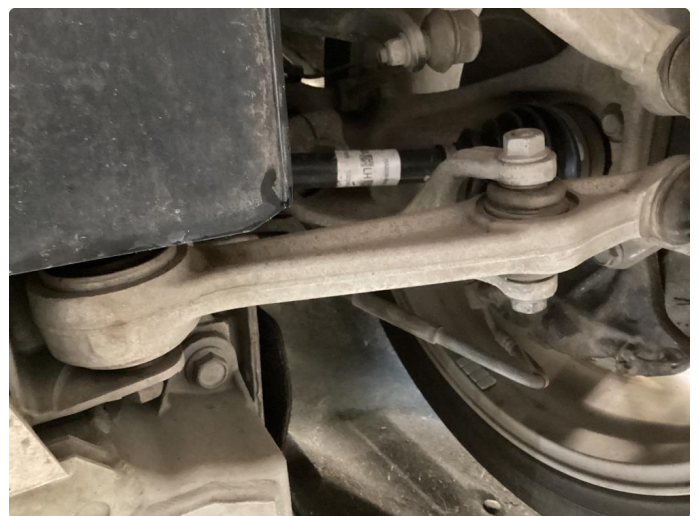
| Punkt | Beskrivelse | Plassering |
|---|---|---|
| 3.1 Forstilling | slitt bærebeforing | venstre foran |

3.1 Slitt bærefororing

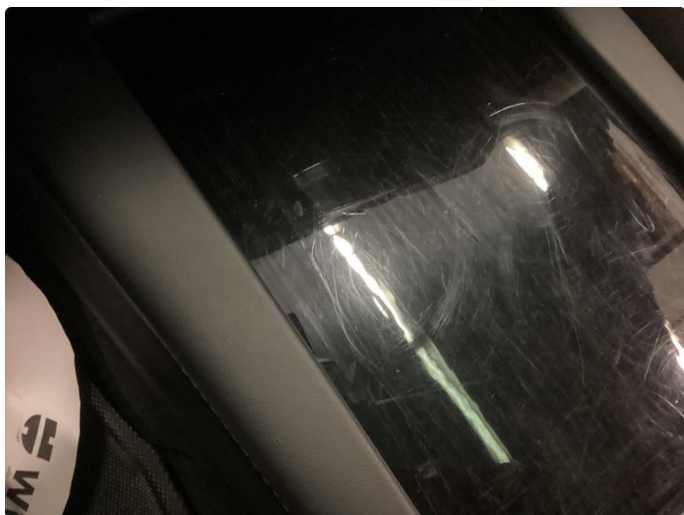
| Punkt | Beskrivelse | Plassering |
|---|---|---|
| 4.1 Midtkonsoll/midtarmlene | Små riper i midtkonsoll | |

4.1 Små riper i midkonsoll

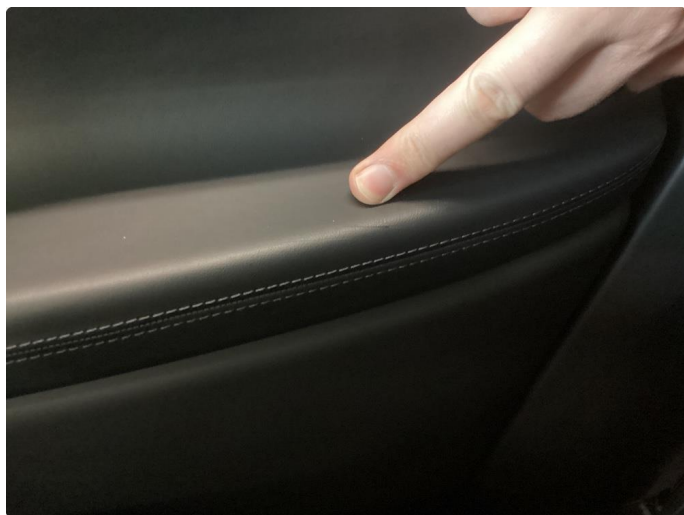
| Punkt | Beskrivelse | Plassering |
|---|---|---|
| 4.2 Dørtrekk | små riper i dørtrekk h. foran | høyre foran |

4.2 Små riper i dørtrekk h. foran
