LEXUS NX300H / AZ1 4WD

TESTDATO: 08.09.2026

CHASSISNR: JTJBZ902045834

NBF Tilstandsrapport er utarbeidet av Norges Bilbransjeforbund og Forbrukerrådet.

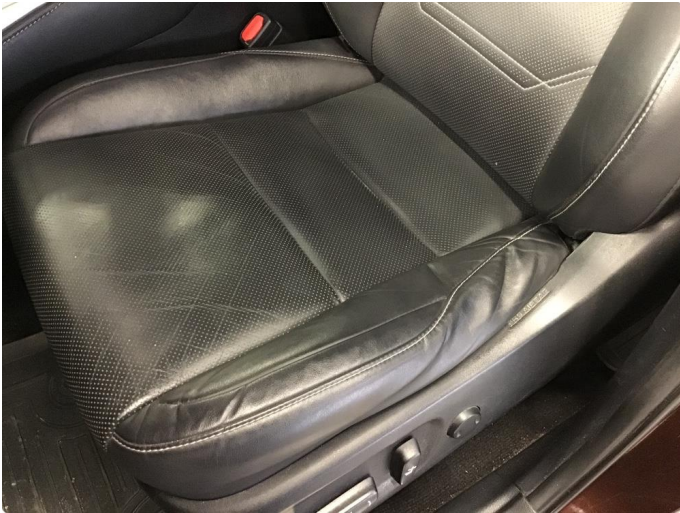
| Punkt | Beskrivelse | Plassering |
|---|---|---|
| 2.1 Seter | Litt brukslitasje på setepute foran vs. | |

2.1 Litt brukslitasje på setepute foran vs.
