HYUNDAI I20 / PBT 84 HK MANUELL

TESTDATO: 13.07.2026

ZH36394

CHASSISNR: NLHBB51BADZ154257

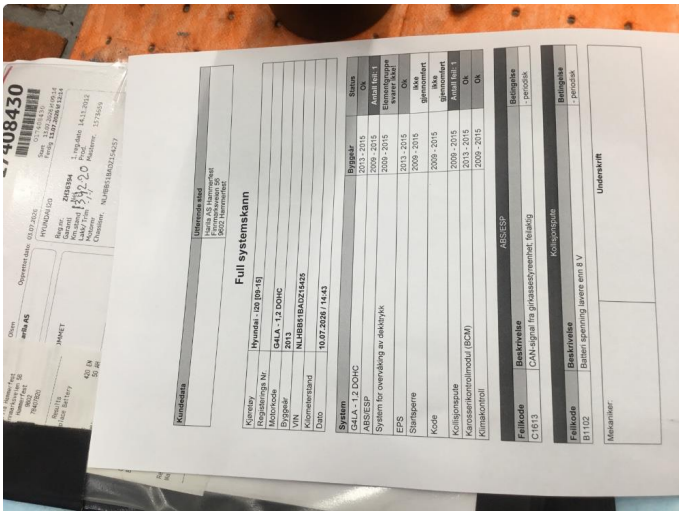
| Punkt | Beskrivelse | Plassering |
|---|---|---|
| 1.1 Diagnose | feilkoder | |

1.1 Feilkoder

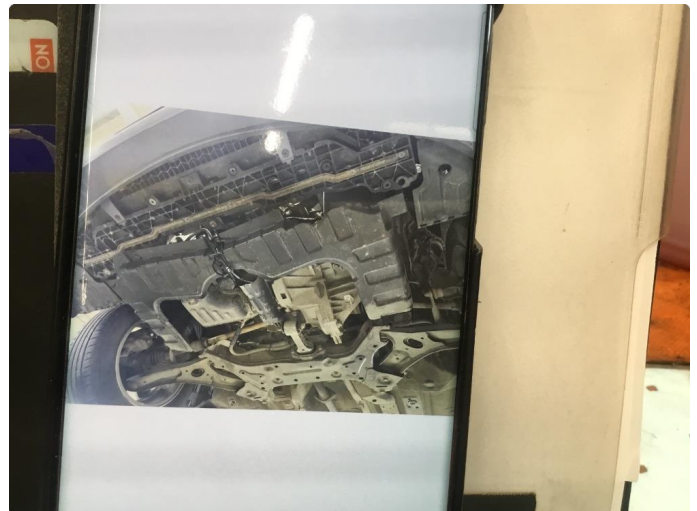
| Punkt | Beskrivelse | Plassering |
|---|---|---|
| 2.1 Under bil | skade | |

2.1 Skade

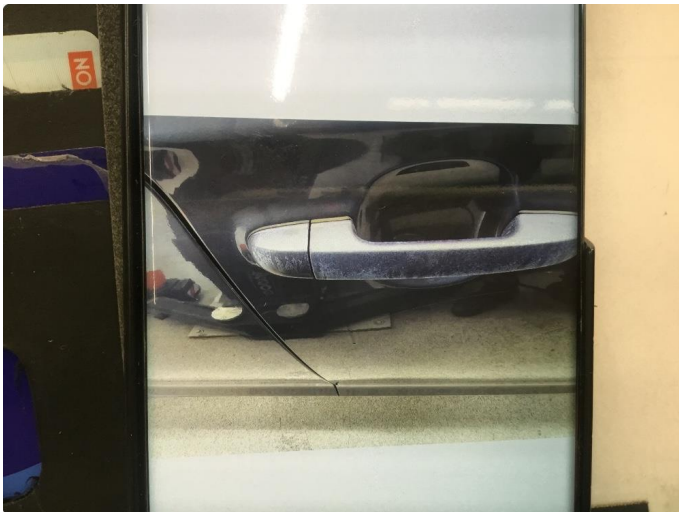
| Punkt | Beskrivelse | Plassering |
|---|---|---|
| 2.2 Dører | lakk flasser | høyre foran |

2.2 Lakk flasser

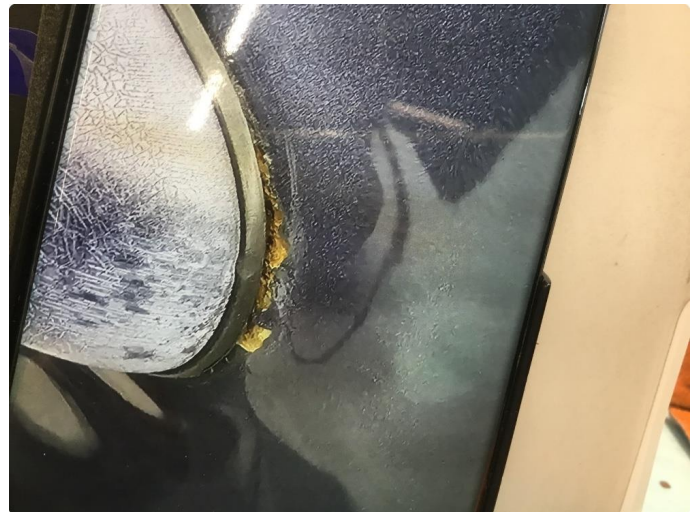
| Punkt | Beskrivelse | Plassering |
|---|---|---|
| 2.3 Dører | øvrige feil | høyre foran |

2.3 Øvrige feil

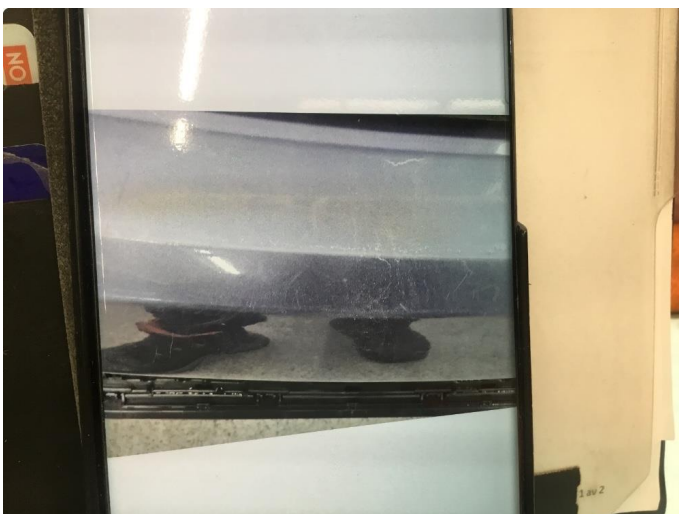
| Punkt | Beskrivelse | Plassering |
|---|---|---|
| 2.4 Bakluke | ripe(r) | midten bak |

2.4 Ripe(r)

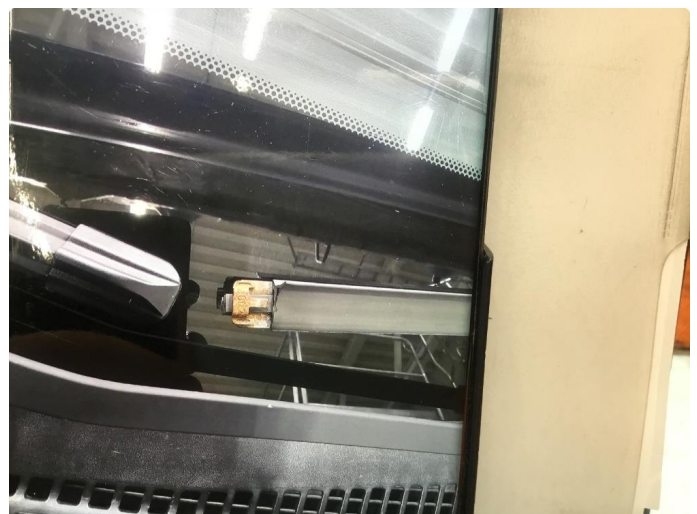
| Punkt | Beskrivelse | Plassering |
|---|---|---|
| 2.5 Vinduspussere/-spyler | øvrige feil | venstre foran |

2.5 Øvrige feil

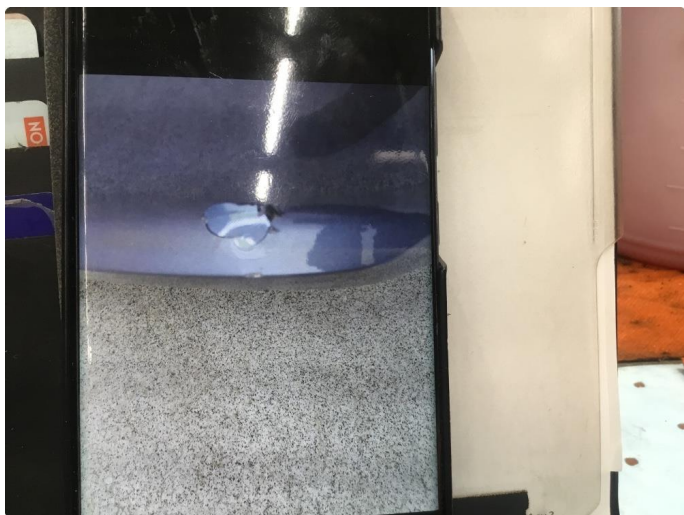
| Punkt | Beskrivelse | Plassering |
|---|---|---|
| 2.6 Støtfanger | skade | venstre bak |

2.6 Skade

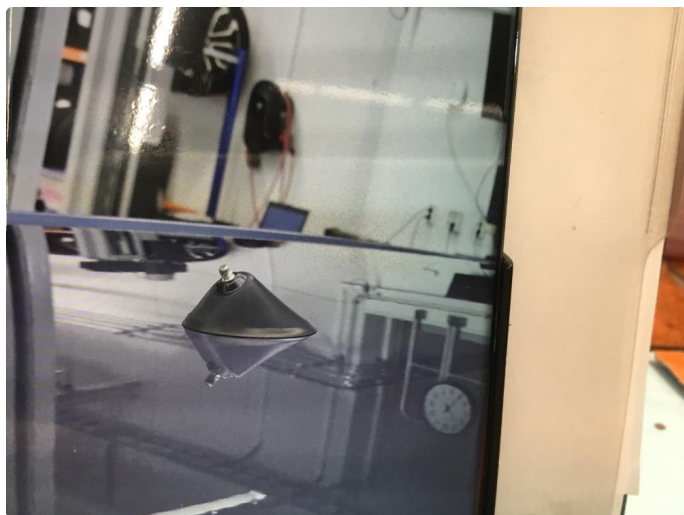
| Punkt | Beskrivelse | Plassering |
|---|---|---|
| 2.7 Kanal | øvrige feil | |

2.7 Øvrige feil
