LEXUS ES300H / XZ1L(EU,M) 2WD

TESTDATO: 17.08.2026

CHASSISNR: JTHB21B1002161840

NBF Tilstandsrapport er utarbeidet av Norges Bilbransjeforbund og Forbrukerrådet.

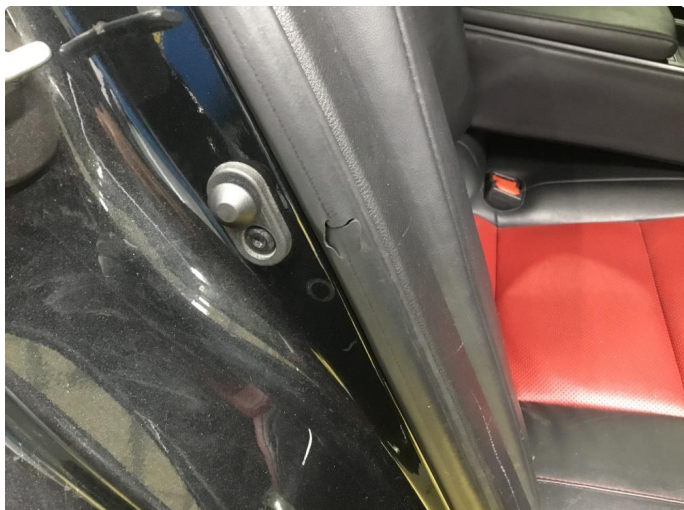
| Punkt | Beskrivelse | Plassering |
|---|---|---|
| 1.1 Dører | pakning skadet | høyre bak |

1.1 Pakning skadet

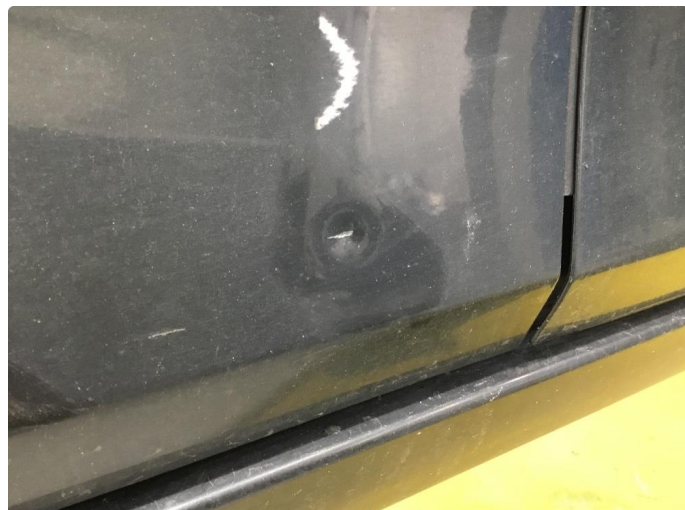
| Punkt | Beskrivelse | Plassering |
|---|---|---|
| 1.2 Dører | bulk med lakkskade | |

1.2 Bulk med lakkskade

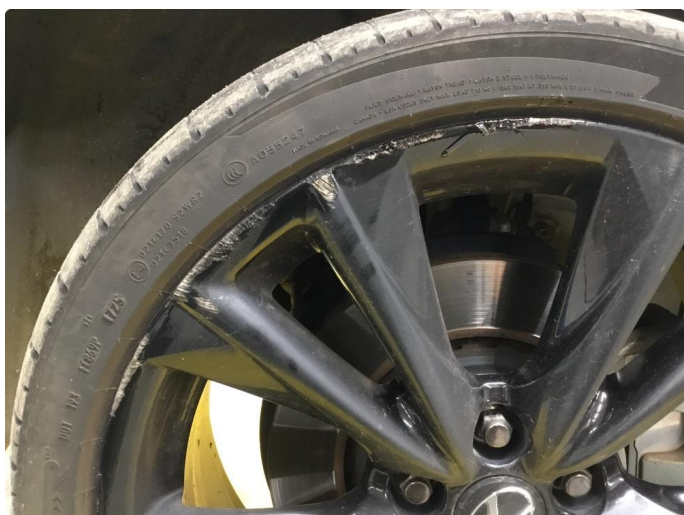
| Punkt | Beskrivelse | Plassering |
|---|---|---|
| 1.3 Dekk/Felger | kantkjørt felg | høyre foran - venstre bak |

1.3 Kantkjørt felg

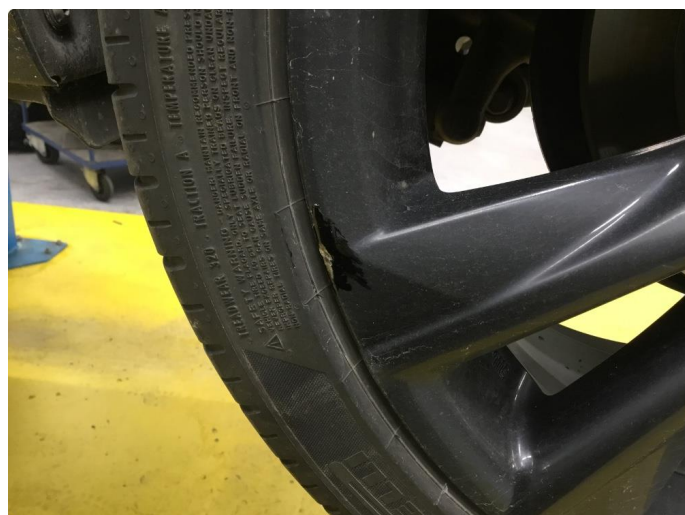
1.3 Kantkjørt felg

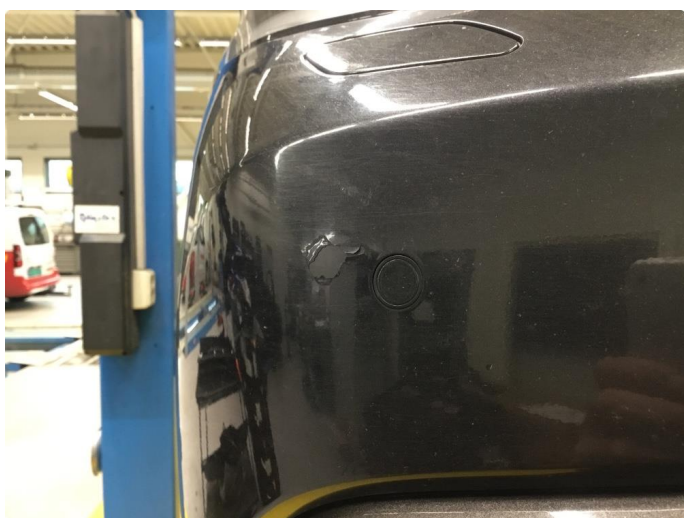
| Punkt | Beskrivelse | Plassering |
|---|---|---|
| 1.4 Støtfanger | lakk flasser | foran |

1.4 Lakk flasser

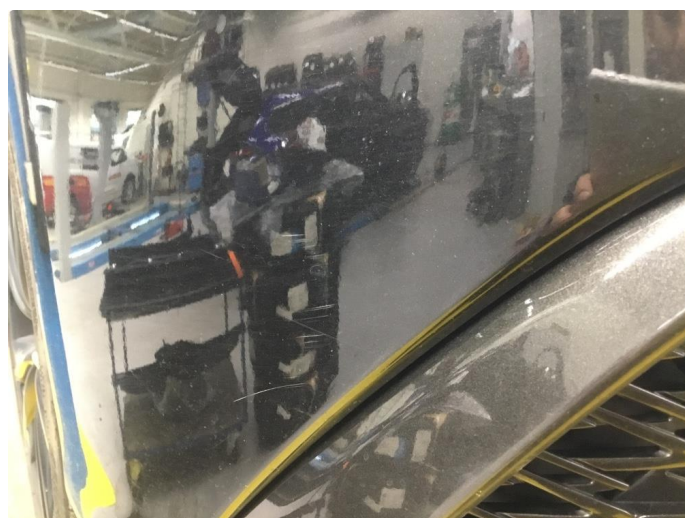
| Punkt | Beskrivelse | Plassering |
|---|---|---|
| 1.5 Støtfanger | ripe(r) | foran |

1.5 Ripe(r)

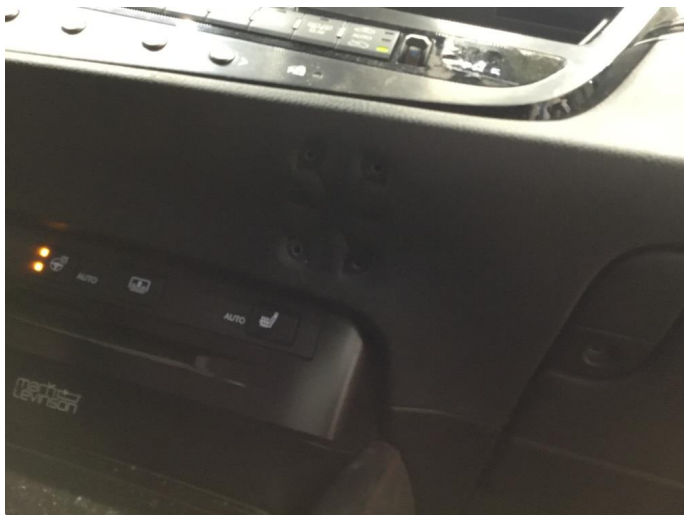
| Punkt | Beskrivelse | Plassering |
|---|---|---|
| 2.1 Dashbord | merker etter utstyr | |

## 2.1 Merker etter utstyr
