**TOYOTA COROLLA / XG1TJ(JP,M) 4WD**
**TESTDATO: 26.06.2026**
**KODE: 2061317**

<b>ZX24734</b>	<b>29 741 KM</b>	<b>12.05.2023</b> Førstegang registrert	<b>Hybr(B)</b>
----------------	------------------	--	----------------

<b>CHASSISNR:</b> JTNACABB50J000839	<b>BRUKTIMPORT:</b> Nei
<b>KJØRETØY:</b> Personbil	<b>FRIST FOR PKK:</b> 12.05.2027

NBF Tilstandsrapport er utarbeidet av Norges Bilbransjeforbund og Forbrukerrådet.

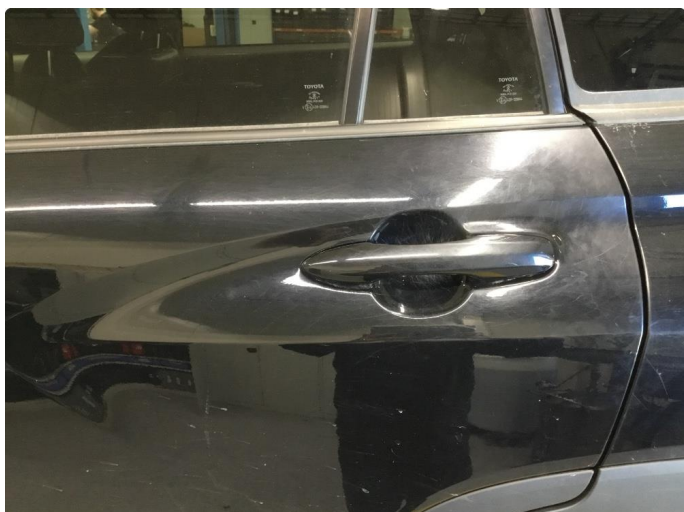
1.1 Generelt mye riper

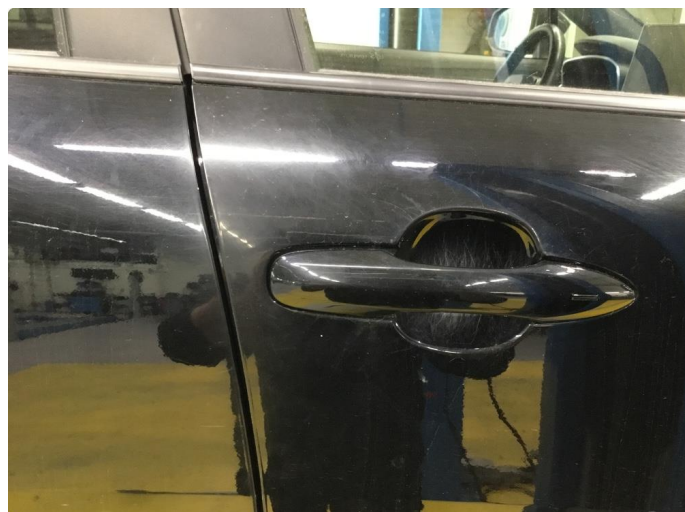
1.1 Generelt mye riper

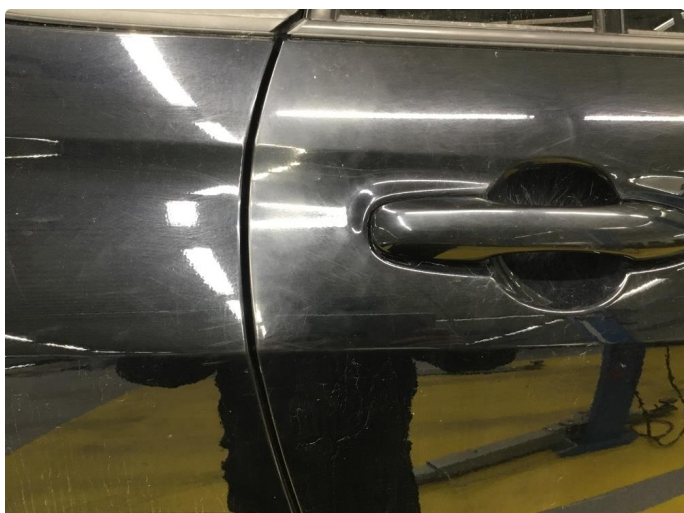
1.1 Generelt mye riper

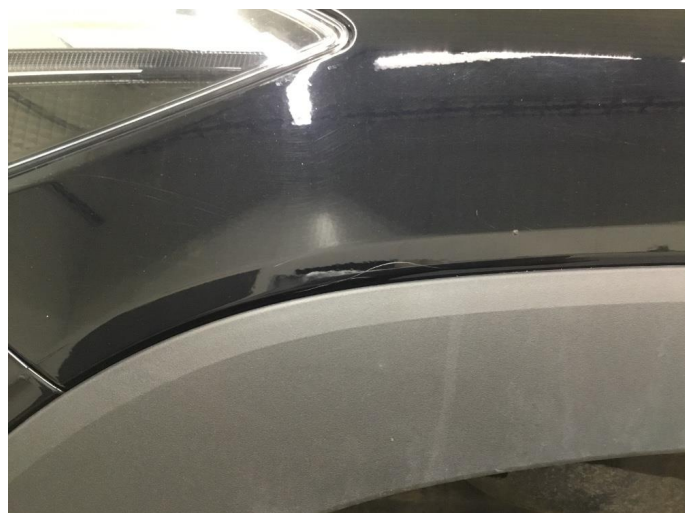
1.2 Ripe
