TOYOTA TOYOTA COROLLA / ZE1HE(EU,M) 2WD

TESTDATO: 08.07.2026

NBF Tilstandsrapport er utarbeidet av Norges Bilbransjeforbund og Forbrukerrådet.

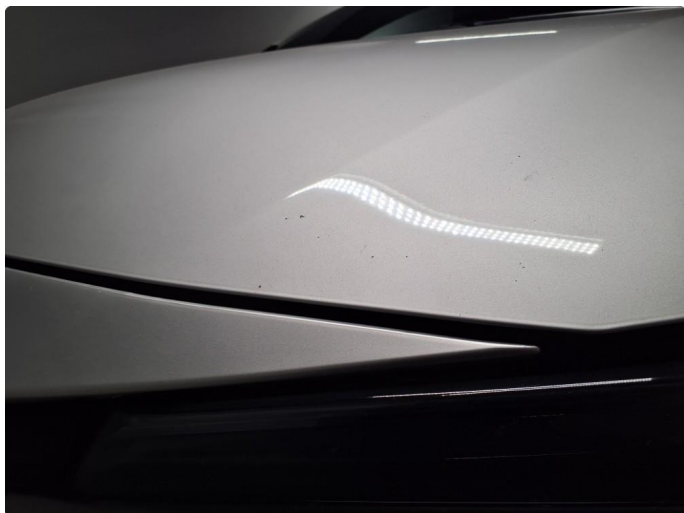
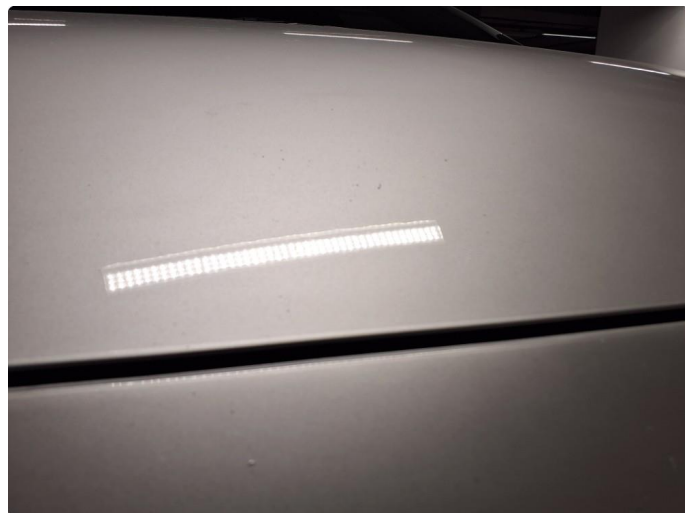
| Punkt | | Beskrivelse | Plassering |
|---|---|---|---|
| 1.1 | Panser | stensprut | |

1.1 Stensprut

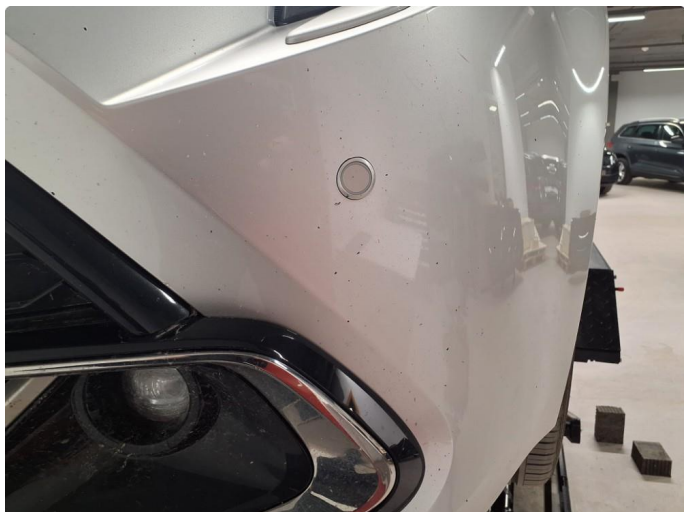
| Punkt | | Beskrivelse | Plassering |
|---|---|---|---|
| 1.2 | Støtfanger | steinsprut | |

1.2 Steinsprut

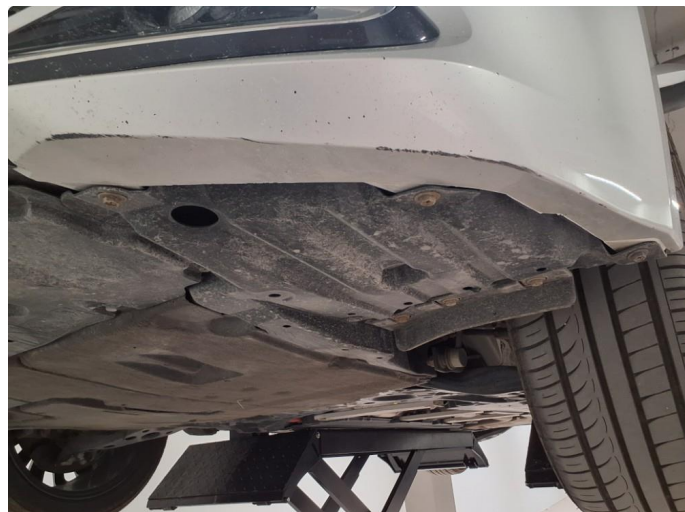
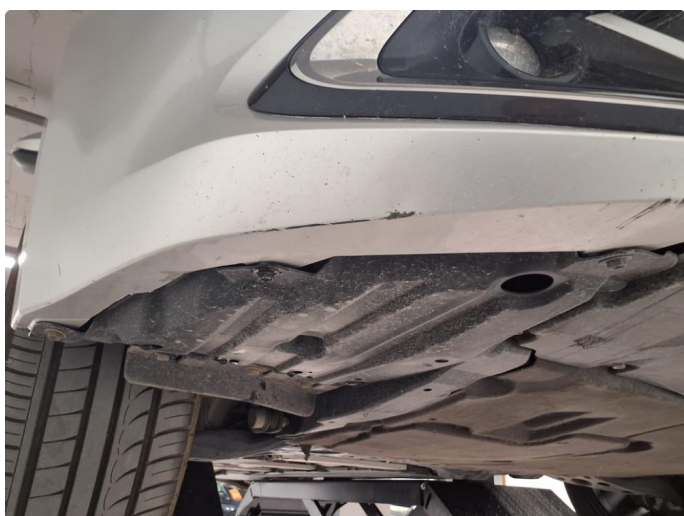
| Punkt | | Beskrivelse | Plassering |
|---|---|---|---|
| 1.3 | Støtfanger | skrubbskader underkant | foran |

1.3 Skrubbskader underkant
