**TOYOTA AVENSIS / T25 150 HK MANUELL**
**TESTDATO: 07.07.2026**
**KODE: 2068296**

**ZP43403**

NBF Tilstandsrapport er utarbeidet av Norges Bilbransjeforbund og Forbrukerrådet.

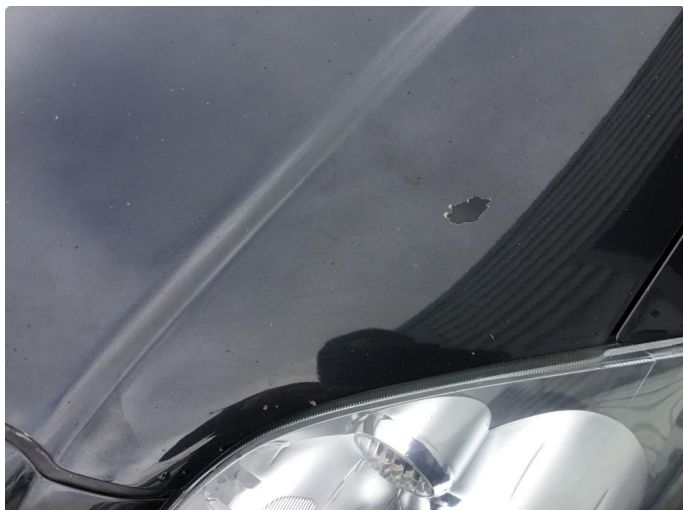
| Punkt | Beskrivelse | Plassering |
|---|---|---|
| 1.4 Panser | Lakkflassing av klarlakk på et punkt på panser. | |

1.4 Lakkflassing av klarlakk på et punkt på panser.

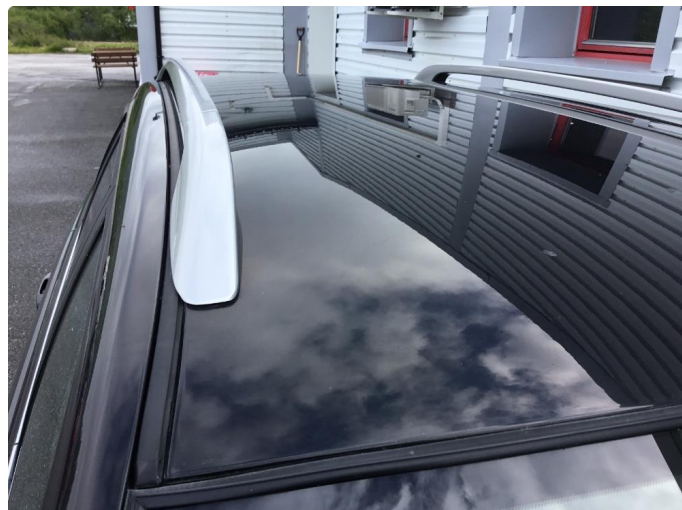
| Punkt | Beskrivelse | Plassering |
|---|---|---|
| 1.9 Tak | Flere rustflekker på tak. To på en cm, tre på en og en halv cm og tre på to cm. | |

1.9 Flere rustflekker på tak. To på en cm, tre på en og en halv cm og tre på to cm.

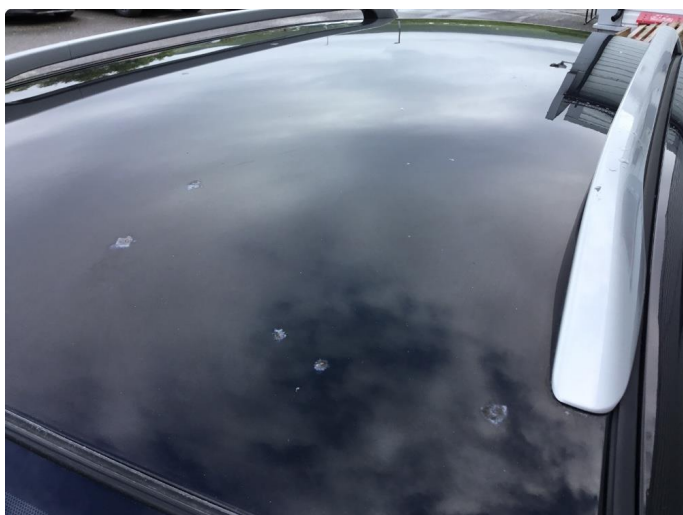
1.9 Flere rustflekker på tak. To på en cm, tre på en og en halv cm og tre på to cm.

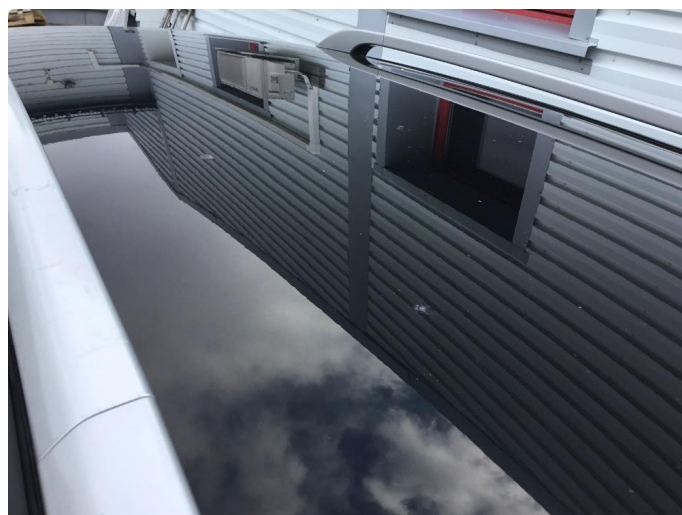
1.9 Flere rustflekker på tak. To på en cm, tre på en og en halv cm og tre på to cm.
