**MERCEDES-BENZ VITO / 639/5 190 HK AUTOMAT 4WD**
**TESTDATO: 25.06.2026**
**KODE: 2060110**

**AS64864**

NBF Tilstandsrapport er utarbeidet av Norges Bilbransjeforbund og Forbrukerrådet.

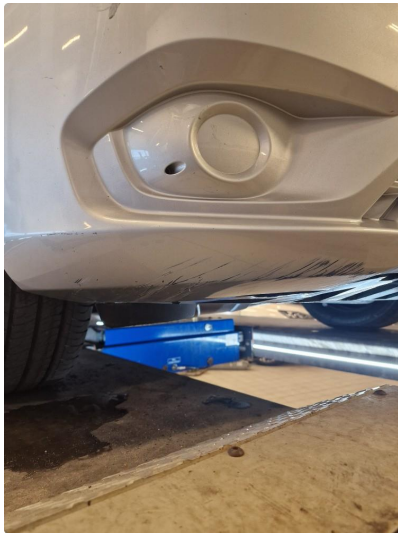
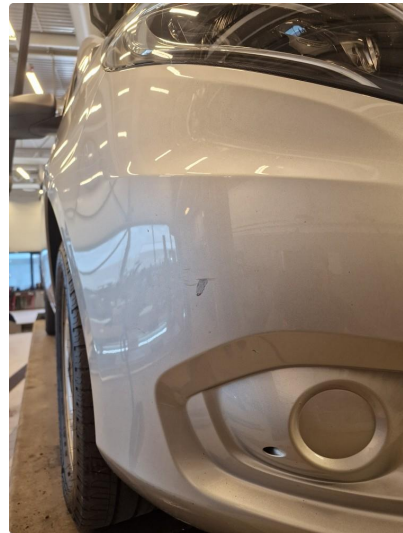
| Punkt | Beskrivelse | Plassering |
|---|---|---|
| 1.1 Støtfanger | ripe(r) | |

1.1 Ripe(r)

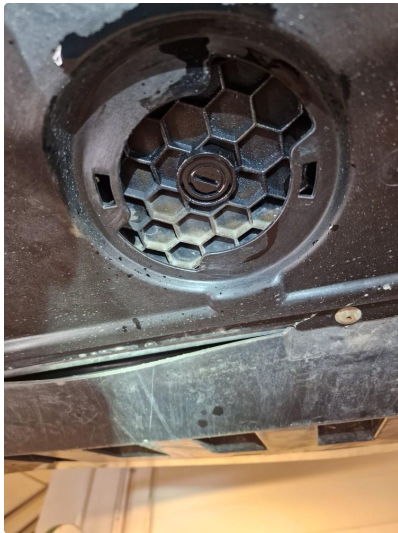
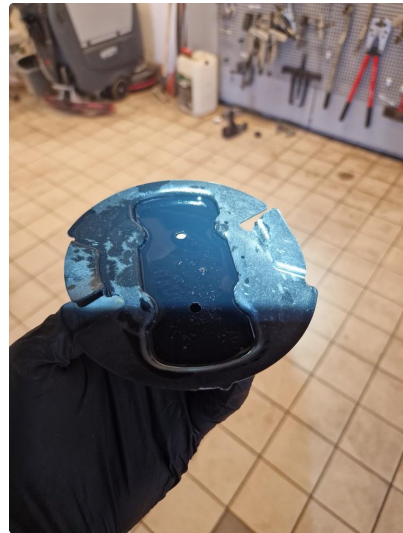
| Punkt | Beskrivelse | Plassering |
|---|---|---|
| 2.1 Lekkasje | oljelekkasje fra motor | |

2.1 Oljelekkasje fra motor
