**BMW 320D XDRIVE / G3K 190 HK AUTOMAT 4WD**
**TESTDATO: 22.06.2026**
**KODE: 2056733**

**BU15163**

NBF Tilstandsrapport er utarbeidet av Norges Bilbransjeforbund og Forbrukerrådet.

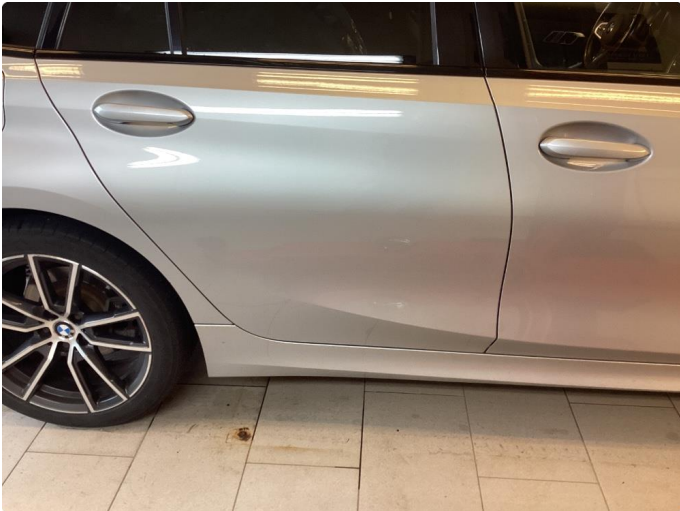
| Punkt | Beskrivelse | Plassering |
|---|---|---|
| 1.1 Dører | flere p-bulker | høyre bak |

1.1 Flere p-bulker

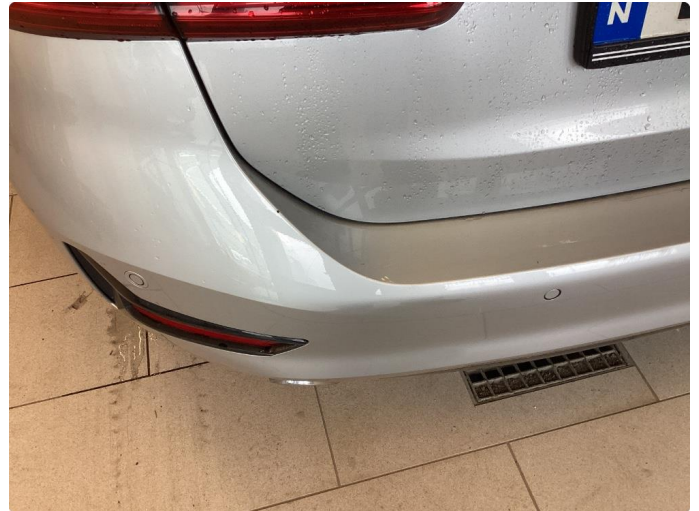
| Punkt | Beskrivelse | Plassering |
|---|---|---|
| 1.3 Støtfanger | skade | bak |

1.3 Skade

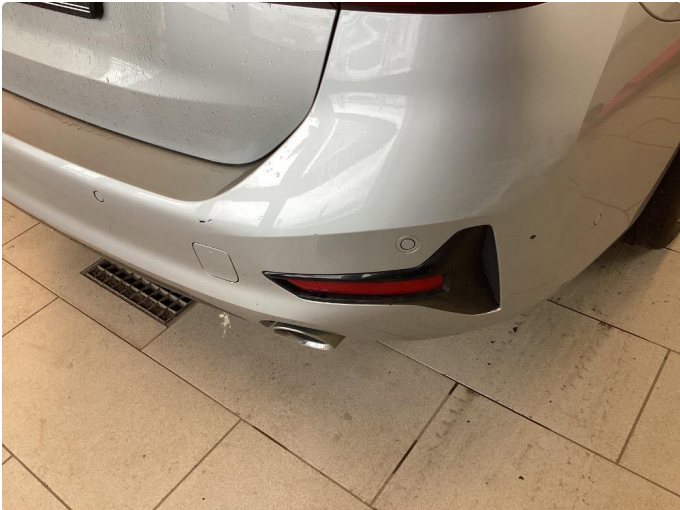
1.3 Skade
