**FORD GALAXY / WA6 190 HK AUTOMAT 4WD**
**TESTDATO: 15.07.2026**
**KODE: 2073822**

**CV93781**

NBF Tilstandsrapport er utarbeidet av Norges Bilbransjeforbund og Forbrukerrådet.

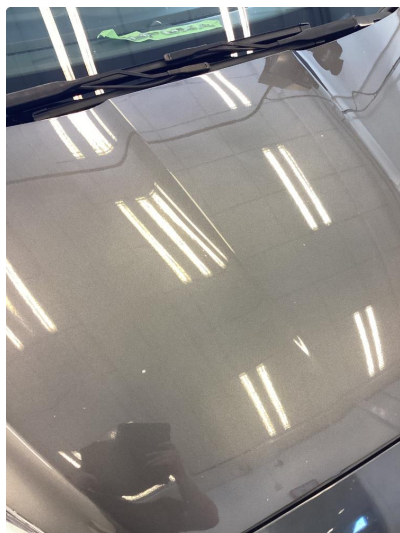
| Punkt | | Beskrivelse | Plassering |
|---|---|---|---|
| 1.1 | Panser | mye stensprut | |

1.1 Mye stensprut

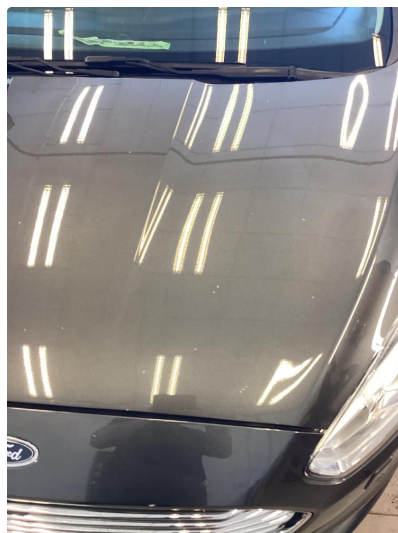
1.1 Mye stensprut

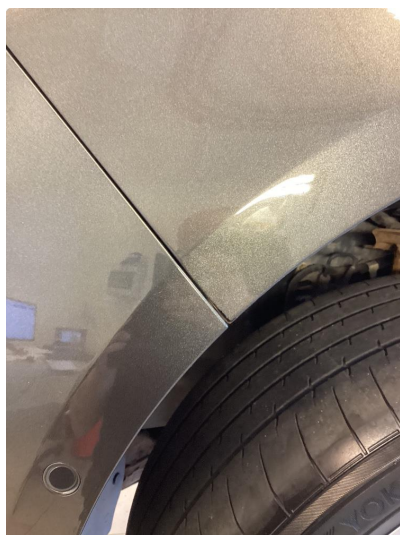
| Punkt | | Beskrivelse | Plassering |
|---|---|---|---|
| 1.2 | Skjermer | rust | |

1.2 Rust

\* Rust notert i tilstandsrapport vil ikke bli utbedret.

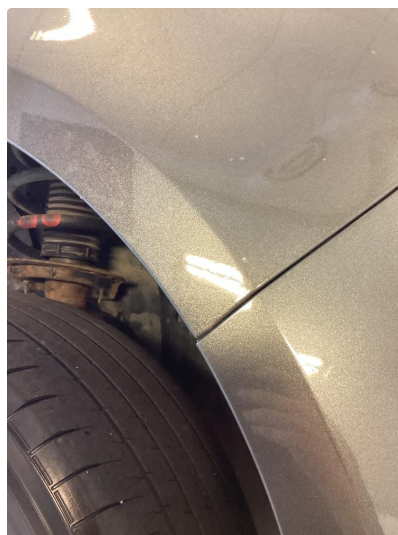
1.2 Rust

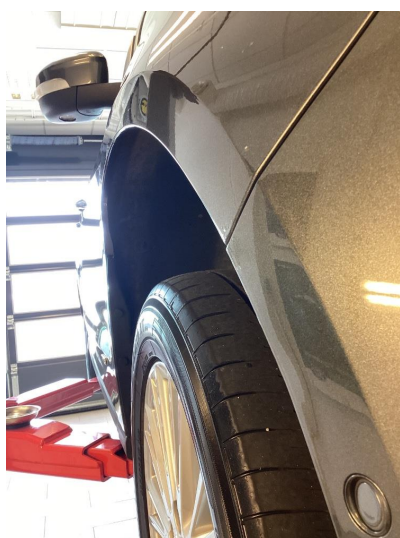
1.2 Rust

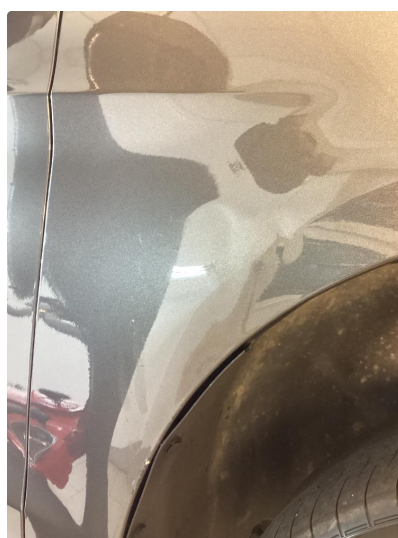
| Punkt | | Beskrivelse | Plassering |
|---|---|---|---|
| 1.3 | Skjermer | bulk | |

1.3 Bulk
