**FORD KUGA 150 HK AUTOMAT 4WD**
**TESTDATO: 29.01.2026**
**KODE: 1936147**

**ZX22944**

NBF Tilstandsrapport er utarbeidet av Norges Bilbransjeforbund og Forbrukerrådet.

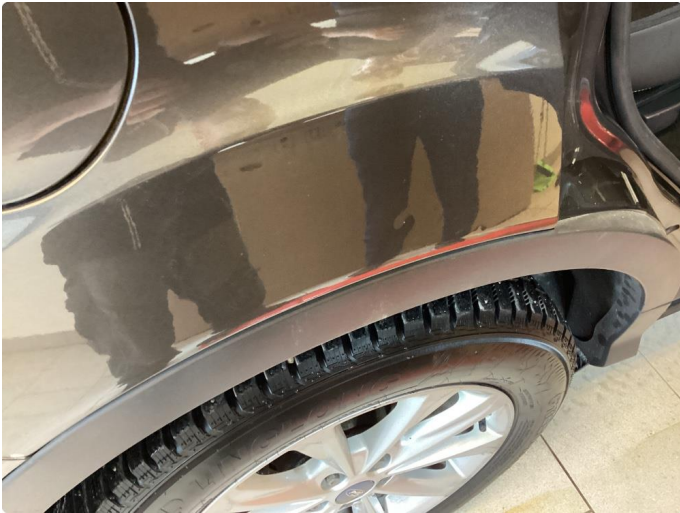
| Punkt | Beskrivelse | Plassering |
|---|---|---|
| 1.1 Dører | p-bulk | høyre bak |

1.1 P-bulk

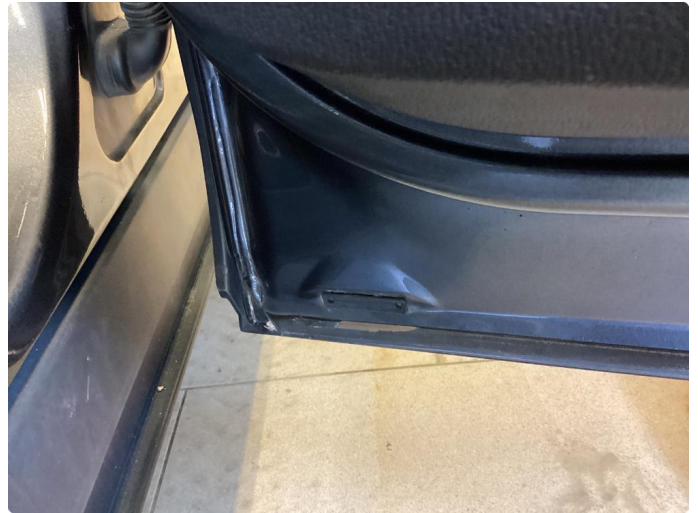
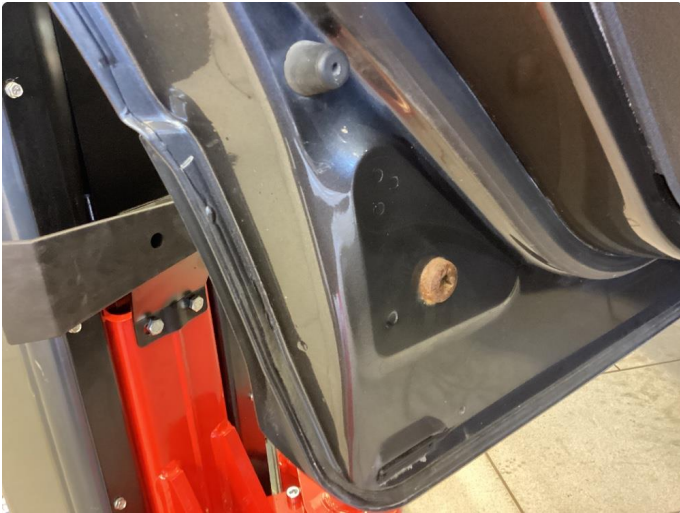
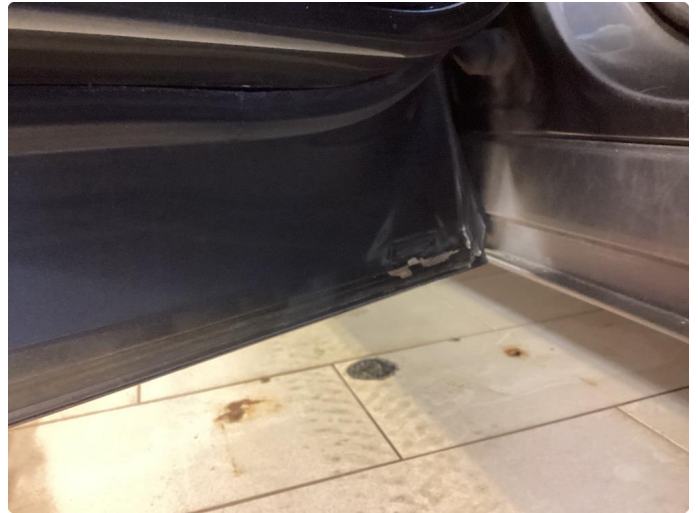
| Punkt | Beskrivelse | Plassering |
|---|---|---|
| 1.2 Dører | rust i fals | begge bak |

1.2 Rust i fals

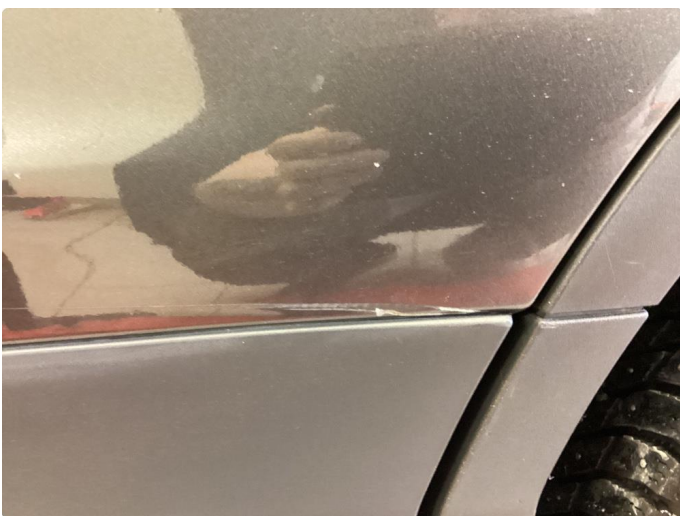
| Punkt | Beskrivelse | Plassering |
|---|---|---|
| 1.3 Dører | skade | venstre - bak - nede |

1.3 Skade

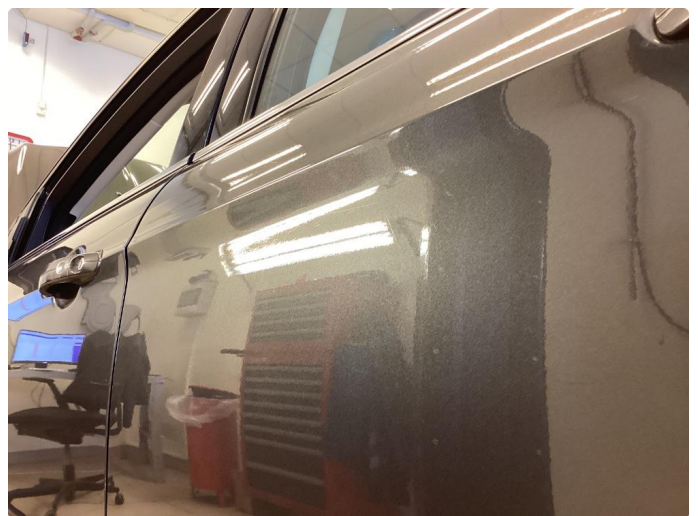
| Punkt | Beskrivelse | Plassering |
|---|---|---|
| 1.4 Dører | pakning skadet | venstre - bak |

1.4 Pakning skadet

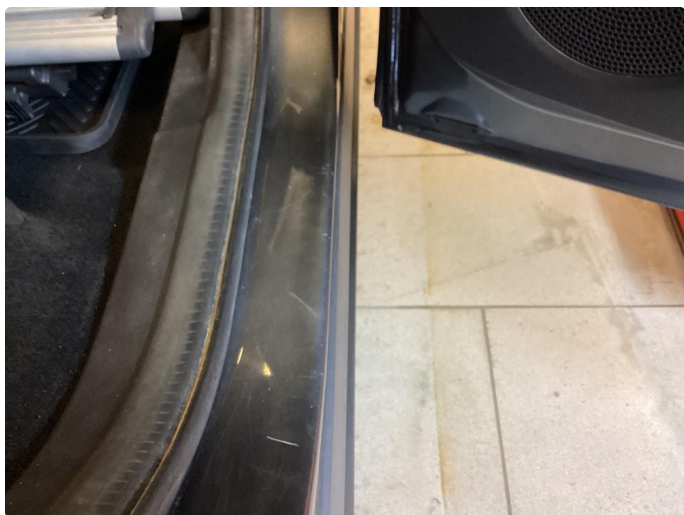
| Punkt | Beskrivelse | Plassering |
|---|---|---|
| 1.5 Døråpning | ripe(r) | |

1.5 Ripe(r)

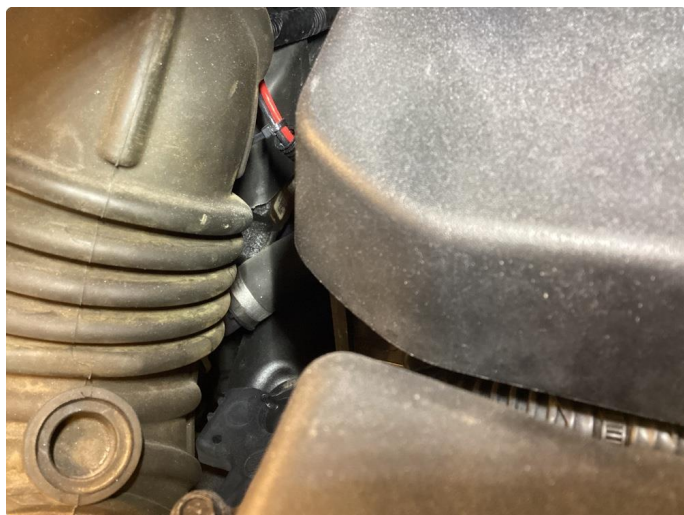
| Punkt | Beskrivelse | Plassering |
|---|---|---|
| 2.1 Lekkasjer | oljelekkasje fra motor | |

2.1 Oljelekkasje fra motor

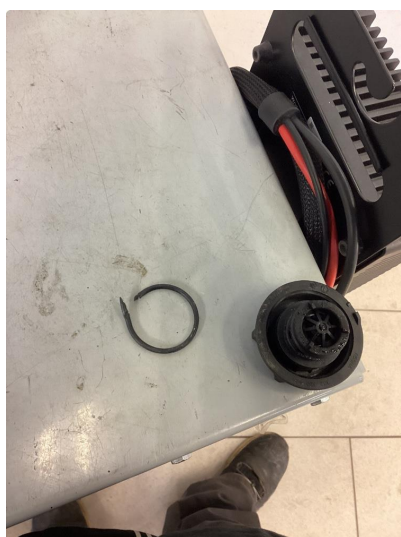
| Punkt | Beskrivelse | Plassering |
|---|---|---|
| 2.2 Motor | øvrige feil | |

2.2 Øvrige feil

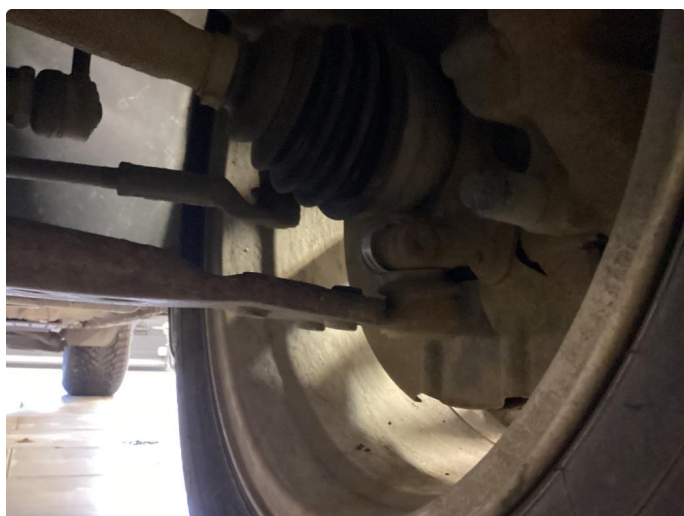
| Punkt | Beskrivelse | Plassering |
|---|---|---|
| 3.1 Ratt/styringsmekanisme | knirk/ulyd | venstre - foran |

3.1 Knirk/ulyd
