**VOLKSWAGEN TRANSPORTER / 7J0 150 HK AUTOMAT
4WD**
TESTDATO: 07.04.2026
KODE: 1990541

CHASSISNR: WV1ZZZ7HZLH016750	BRUKTIMPORT: Nei
KJØRETØY: Varebil	FRIST FOR PKK: 06.08.2026

NBF Tilstandsrapport er utarbeidet av Norges Bilbransjeforbund og Forbrukerrådet.

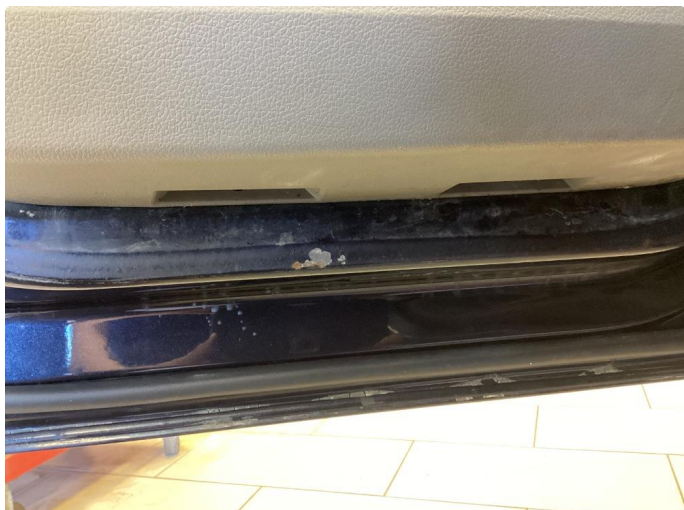
1.1 Rust/korrosjon

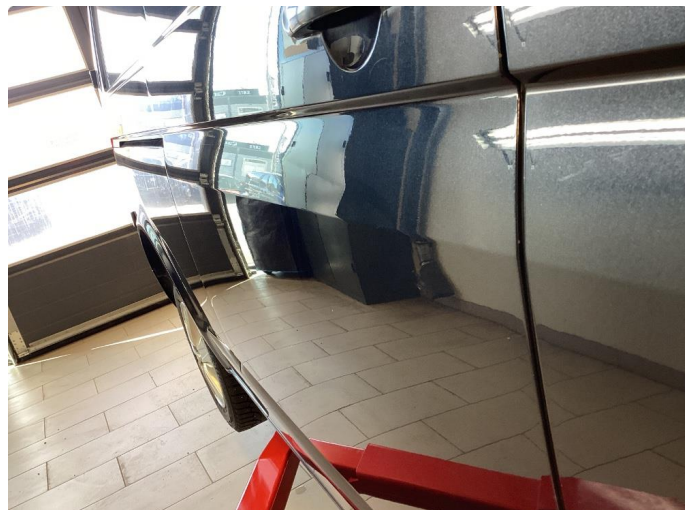
1.2 Skade

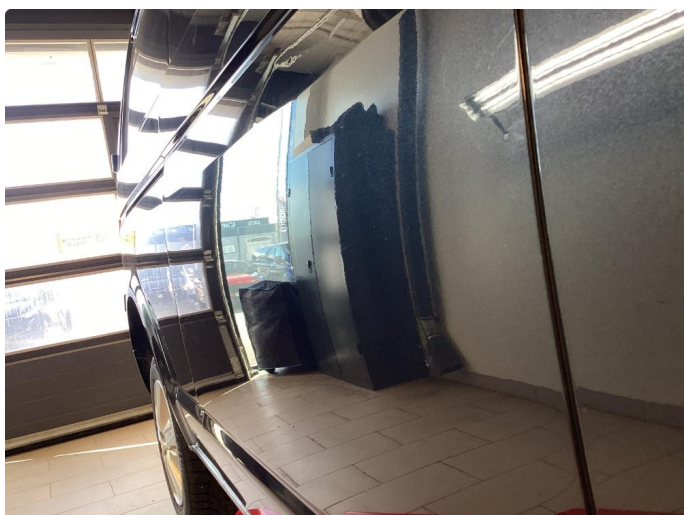
1.3 P-bulk

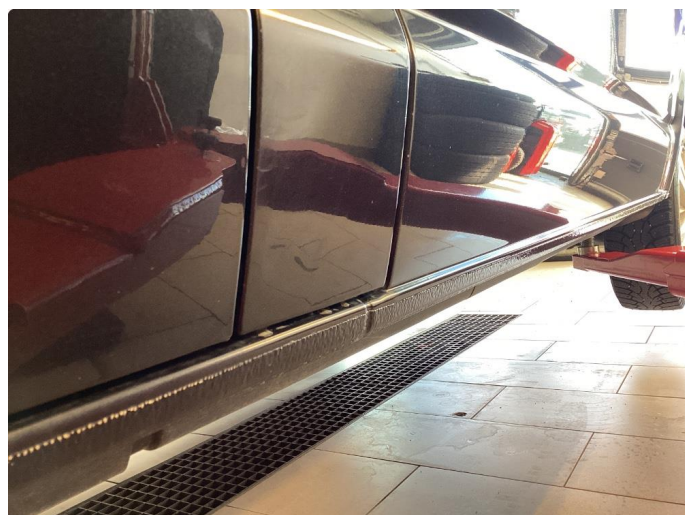
1.5 Flere bulker

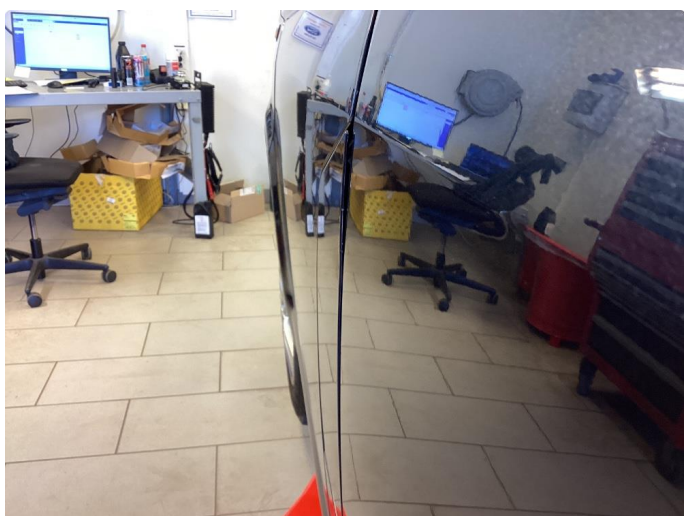
1.6 Bulk

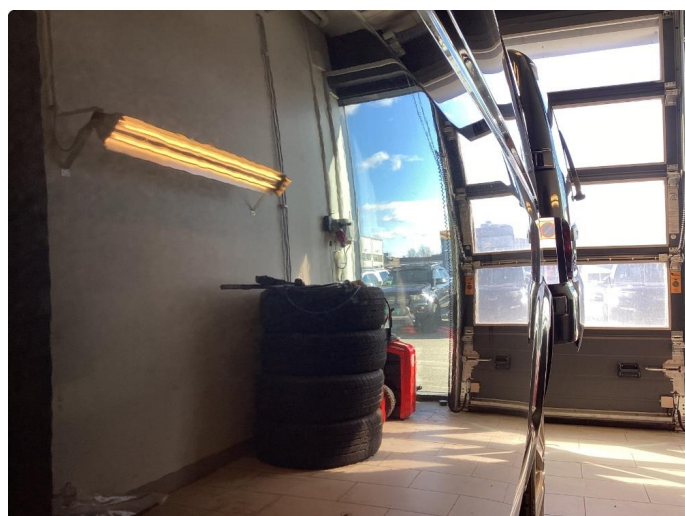
1.7 Flere p-bulker

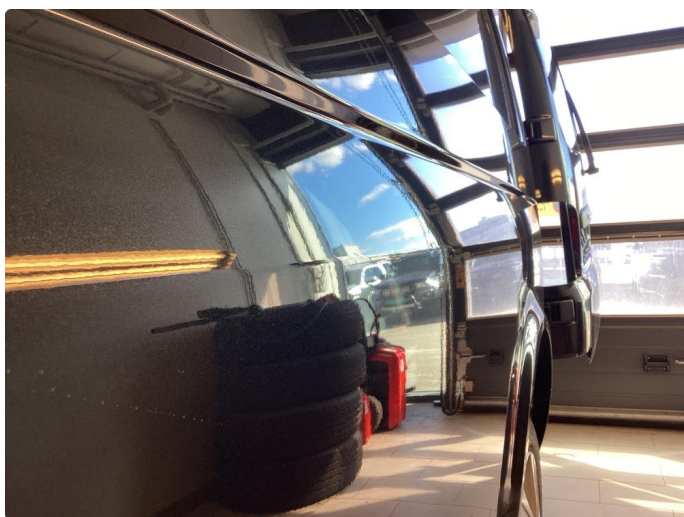
1.7 Flere p-bulker

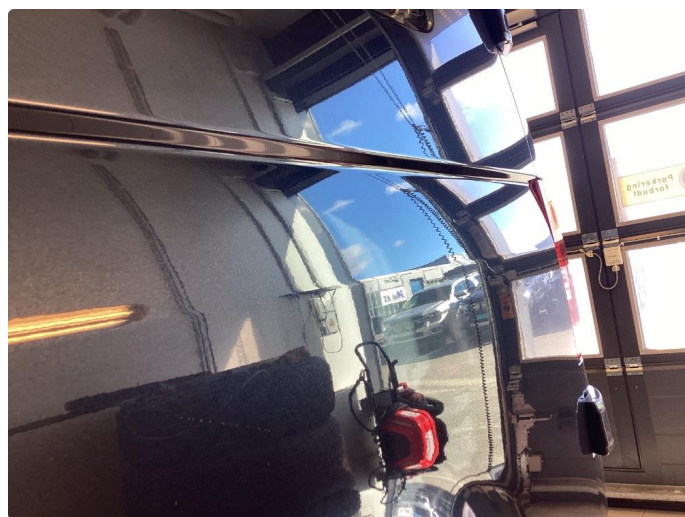
1.7 Flere p-bulker

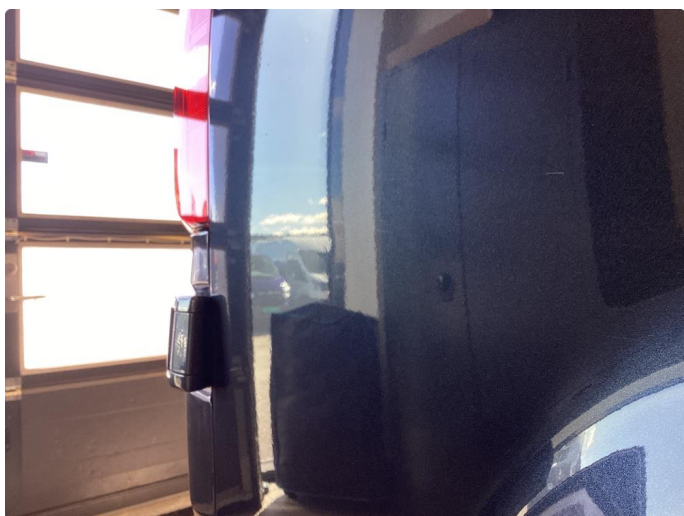
1.8 P-bulk

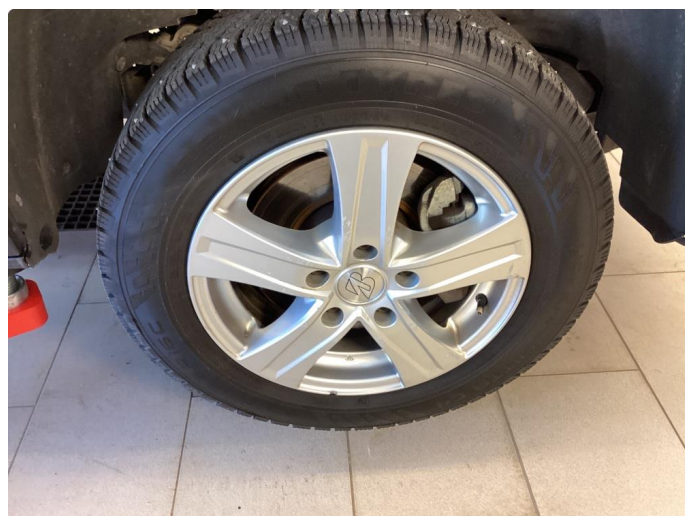
1.9 Kantkjørt felg

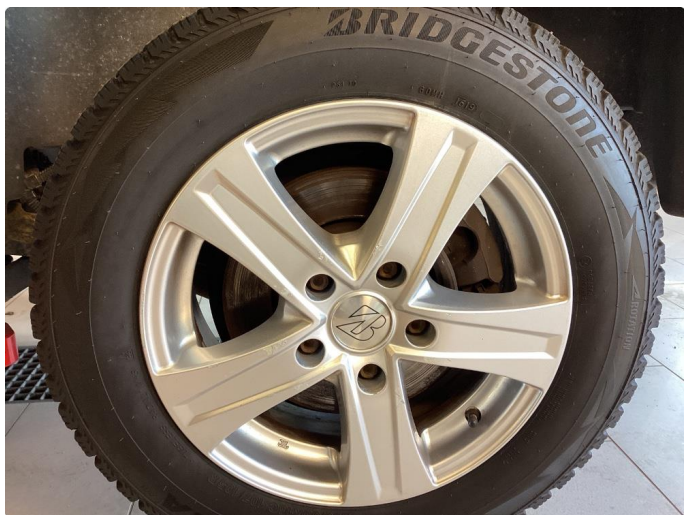
1.9 Kantkjørt felg

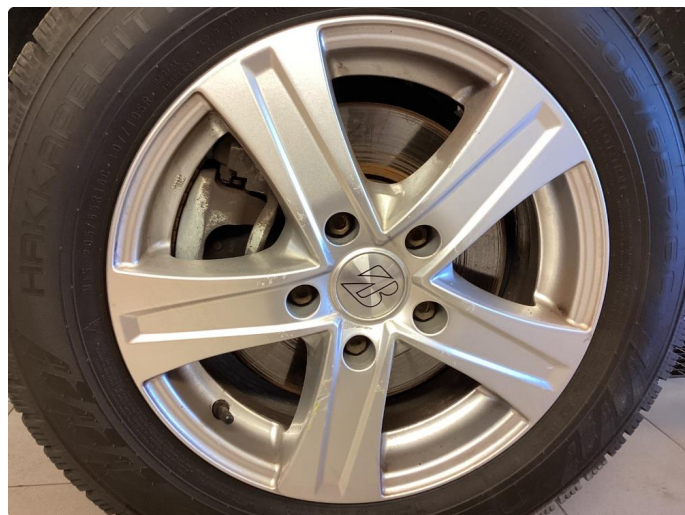
1.9 Kantkjørt felg

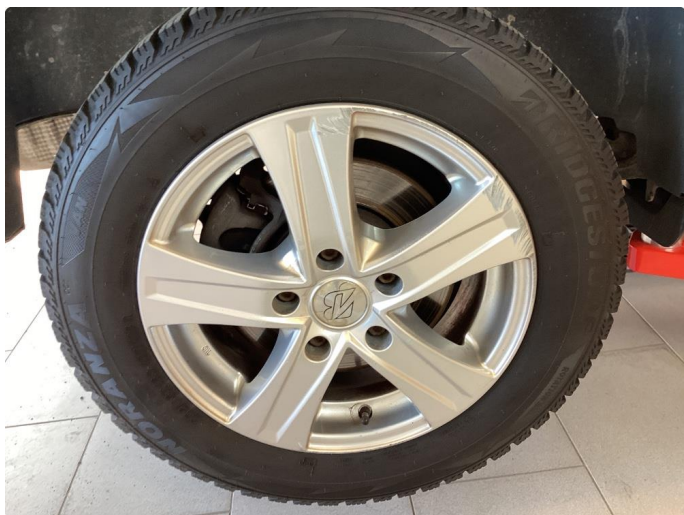
1.9 Kantkjørt felg

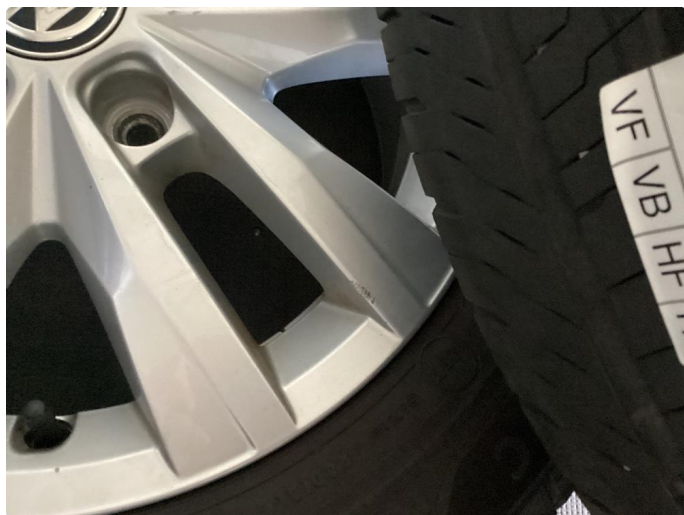
1.10 Kantkjørt felg

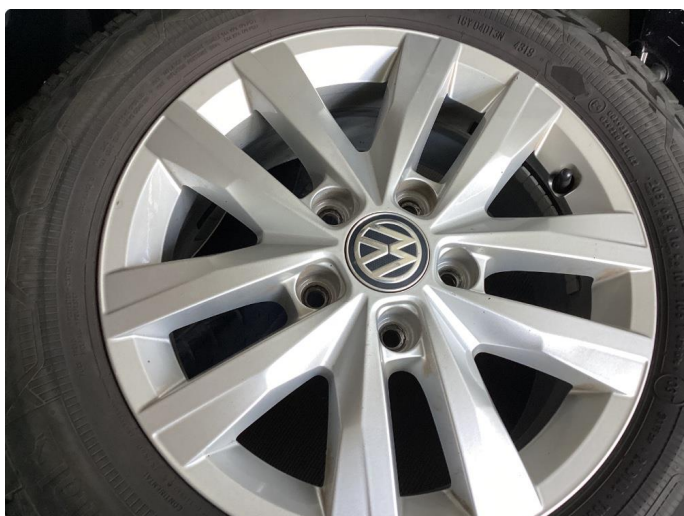
1.10 Kantkjørt felg

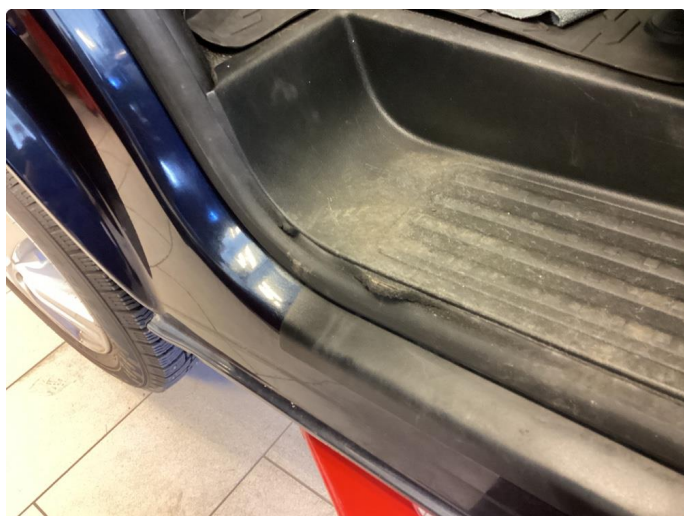
1.11 Skadet list

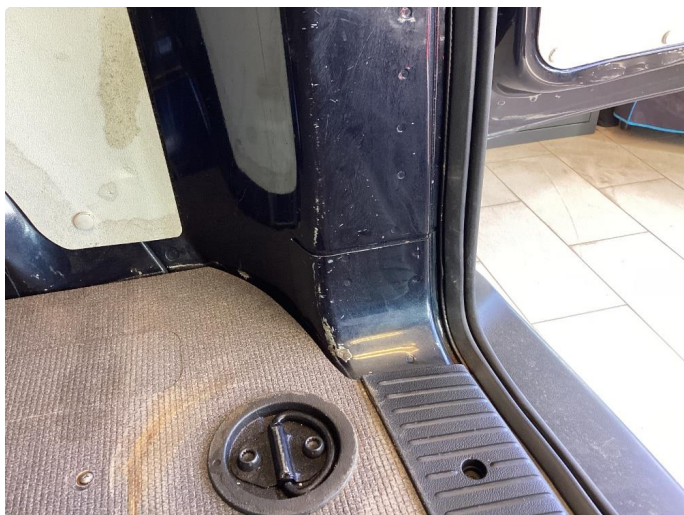
1.12 Bulk(er) med lakkskade

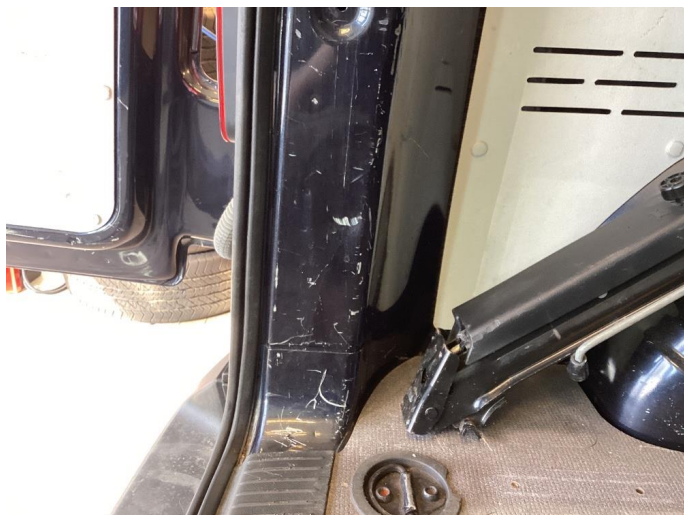
1.12 Bulk(er) med lakkskade

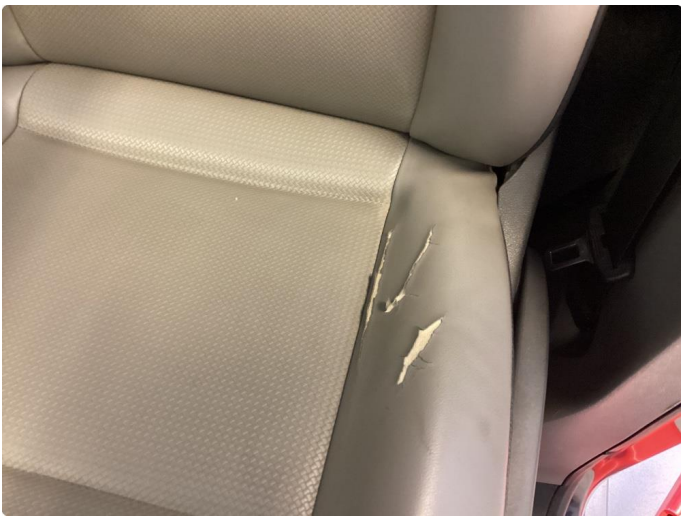
3.1 Skade på setepute

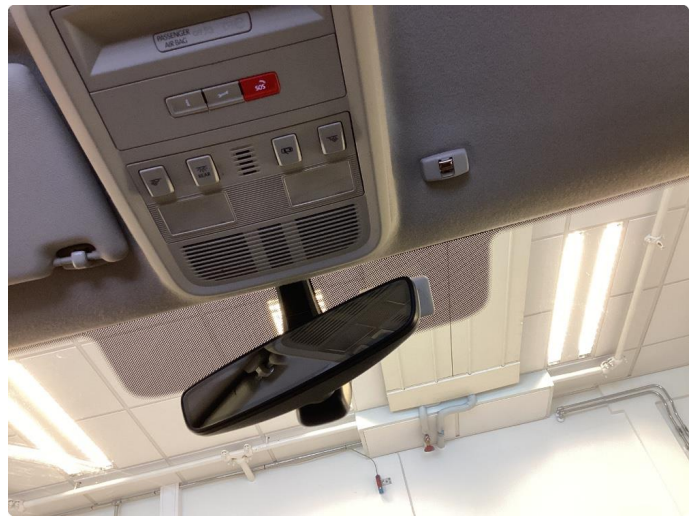
3.2 Øvrig

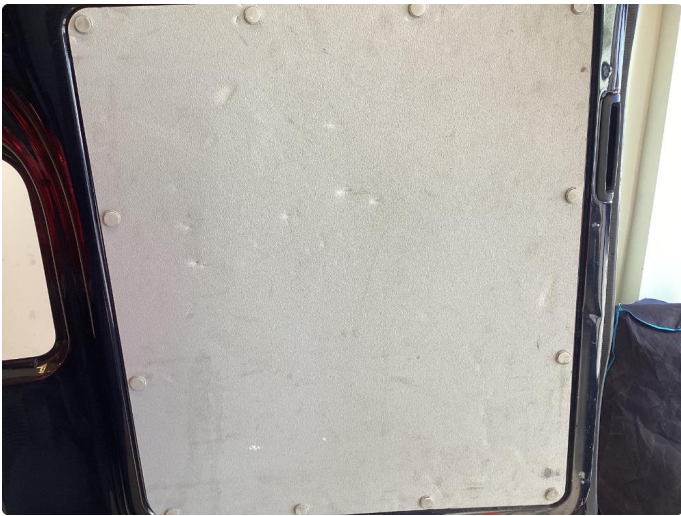
3.3 Skadet

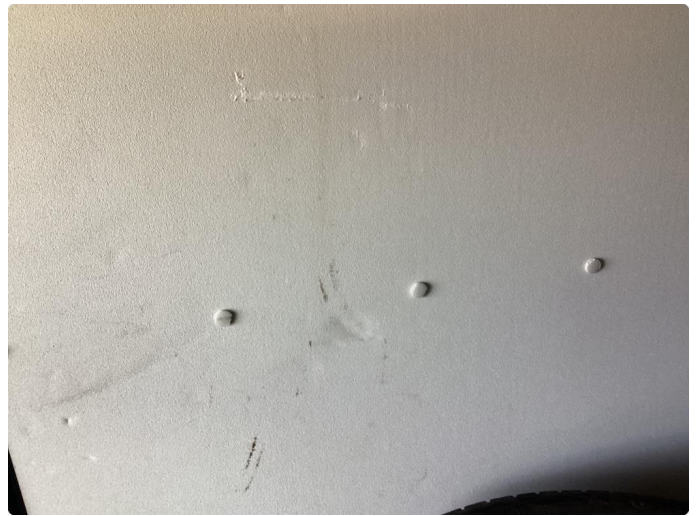
3.3 Skadet

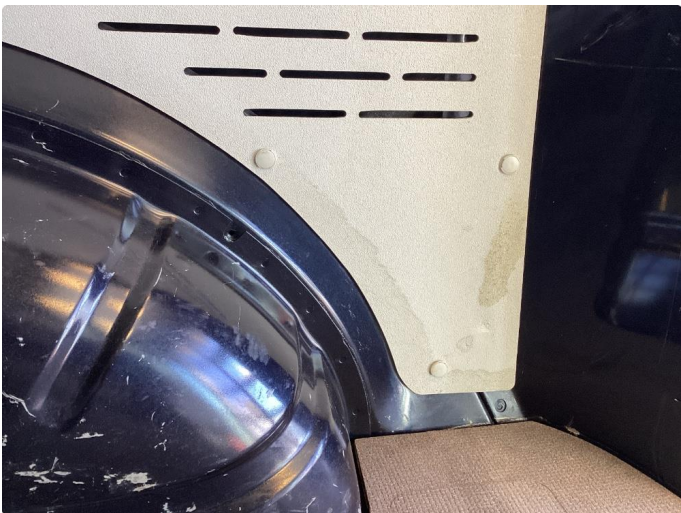
3.3 Skadet

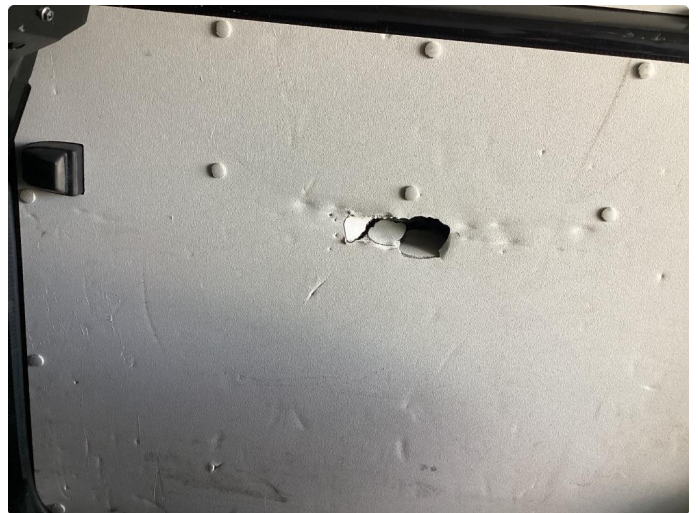
3.3 Skadet
