ISUZU N/A 163 HK AUTOMAT 4WD

TESTDATO: 06.05.2025

YF20685

NBF Tilstandsrapport er utarbeidet av Norges Bilbransjeforbund og Forbrukerrådet.

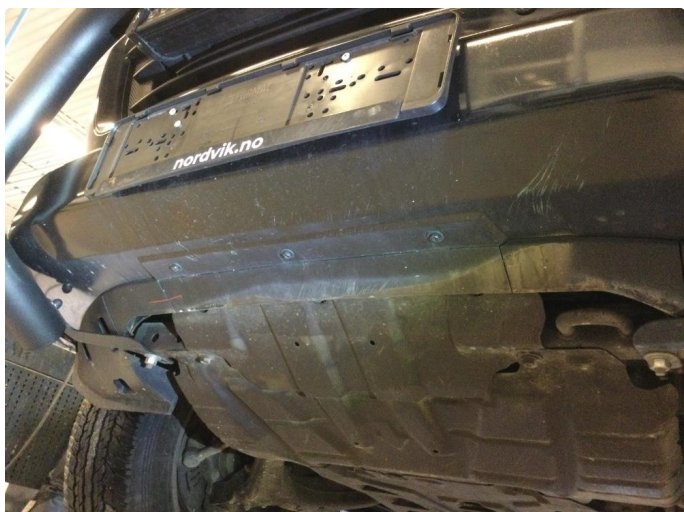
| Punkt | Beskrivelse | Plassering |
|---|---|---|
| 1.1 Støtfanger | skrubbskader underkant | foran |

1.1 Skrubbskader underkant

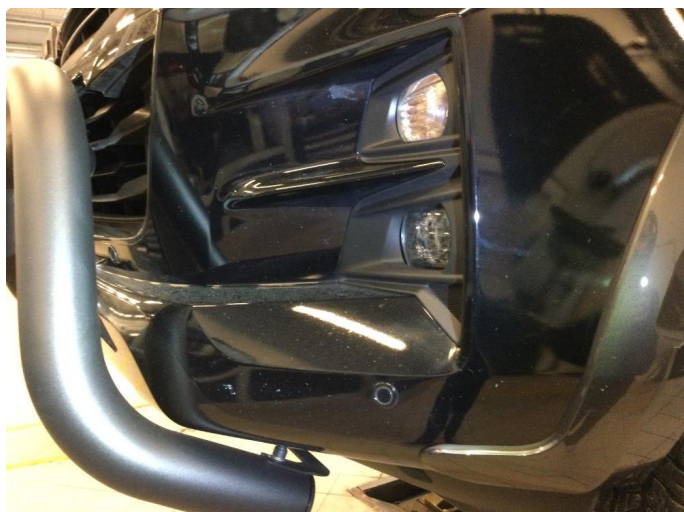
| Punkt | Beskrivelse | Plassering |
|---|---|---|
| 1.2 Støtfanger | steinsprut | foran |

1.2 Steinsprut

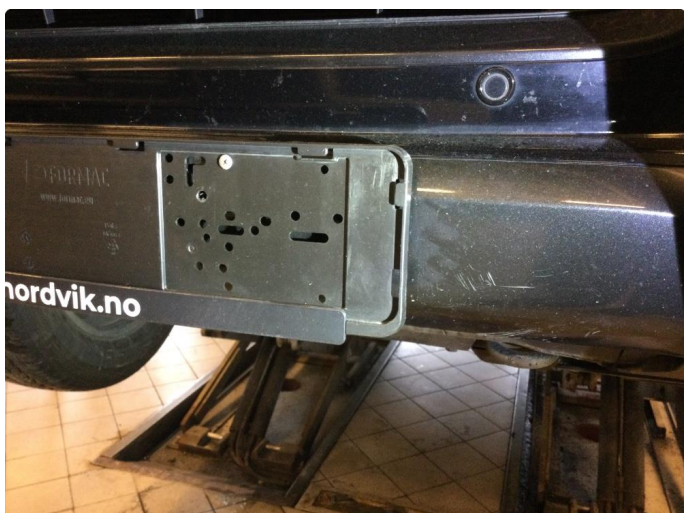
1.2 Steinsprut

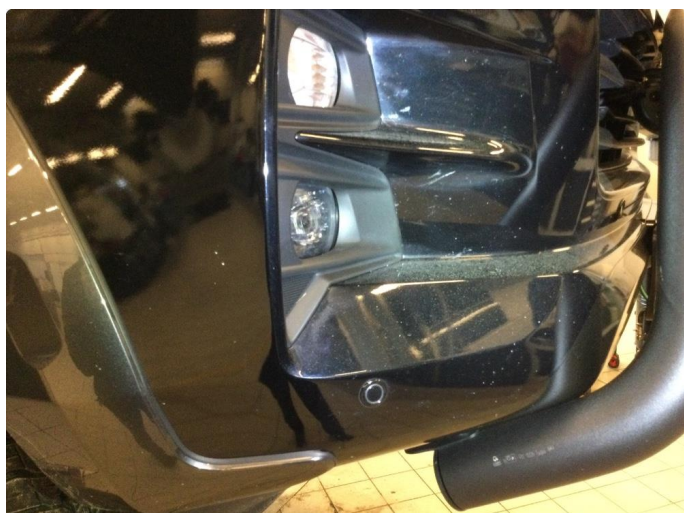
1.2 Steinsprut

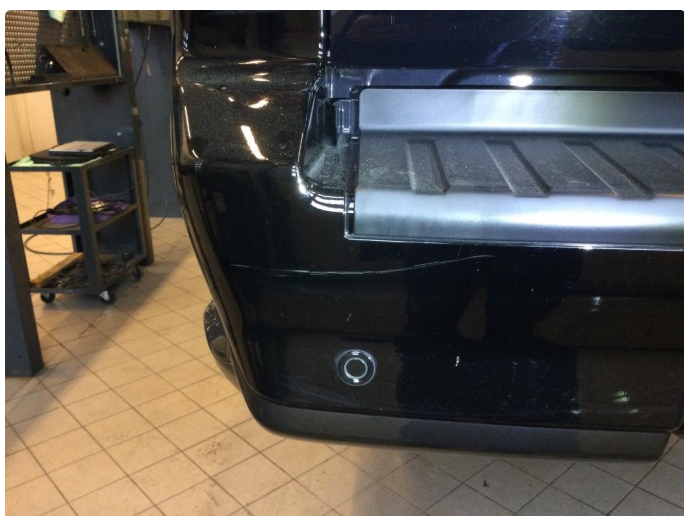
| Punkt | Beskrivelse | Plassering |
|---|---|---|
| 1.3 Støtfanger | ripe(r) | bak |

1.3 Ripe(r)

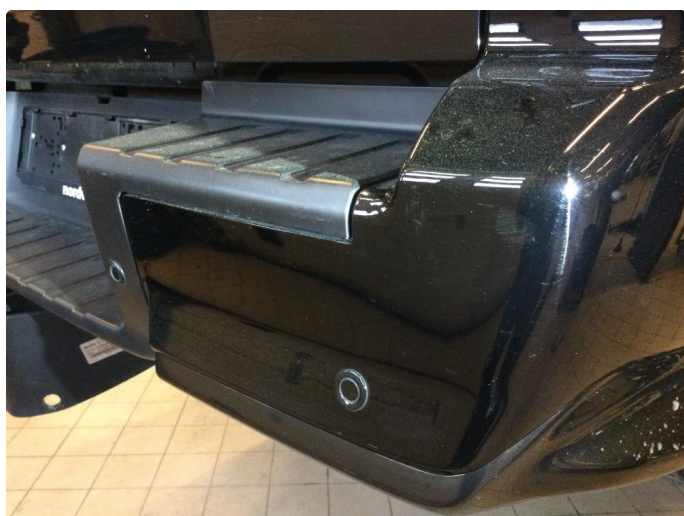
1.3 Ripe(r)

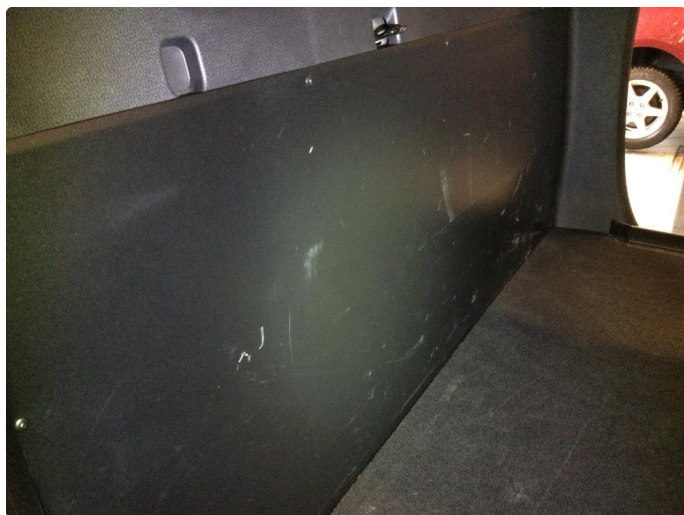
| Punkt | Beskrivelse | Plassering |
|---|---|---|
| 2.1 Varerom | deksler skadet/mangler | |

2.1 Deksler skadet/mangler
