**BMW 225XE IPERFORMANCE / F2AT 4WD**
**TESTDATO: 06.10.2026**
**KODE: 2137671**

**BT78302**

NBF Tilstandsrapport er utarbeidet av Norges Bilbransjeforbund og Forbrukerrådet.

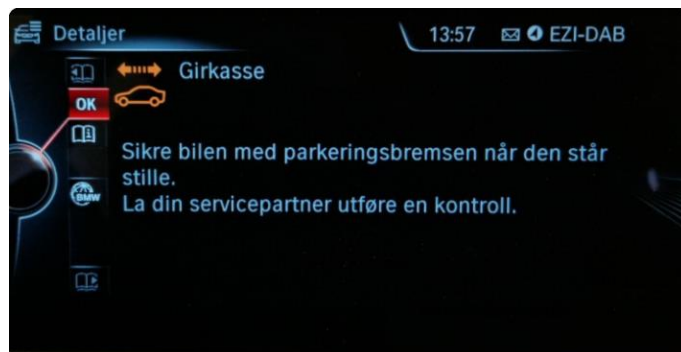
| Punkt | Beskrivelse | Plassering |
|---|---|---|
| 1.1 Diagnose | Feillagring girkasse / shiftlock. | |

| 02/10/2026 14:15:59 | | | | | |
|---|---|---|---|---|---|
| 420106 | Shiftlock solenoid: Selector lever wrongly not locked in P | 147406 km / 91593 mls | unknown | | |

1.1 Feillagring girkasse / shiftlock.

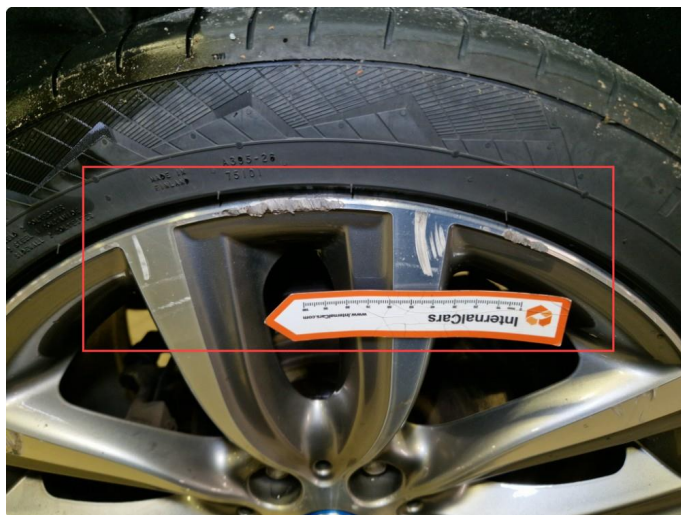
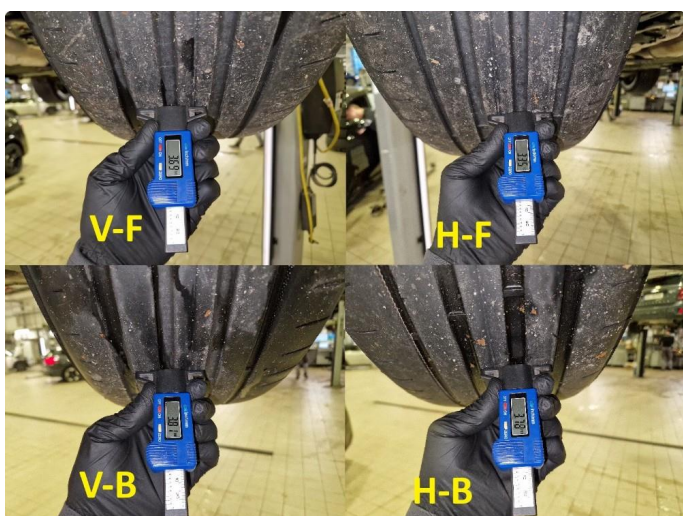
| Punkt | Beskrivelse | Plassering |
|---|---|---|
| 2.3 Dekk/Felger | Bruksmerker sommerfelg h-bak | høyre bak |

2.3 Bruksmerker sommerfelg h-bak

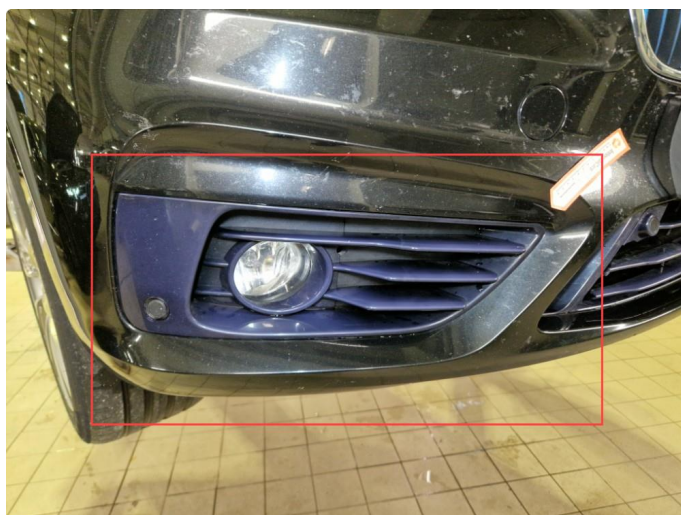
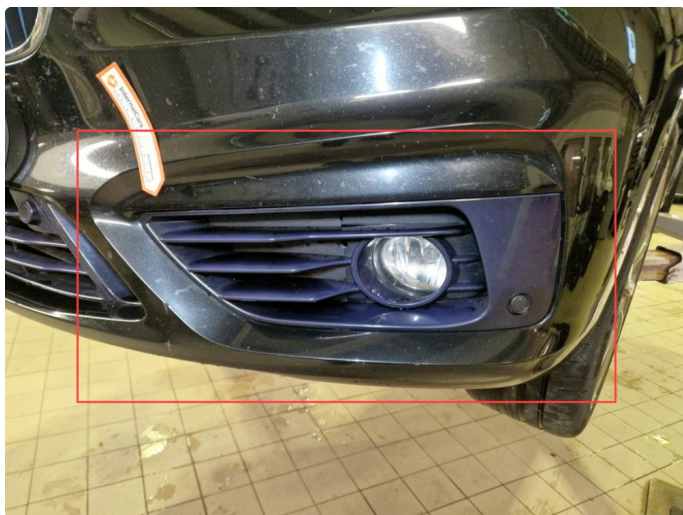
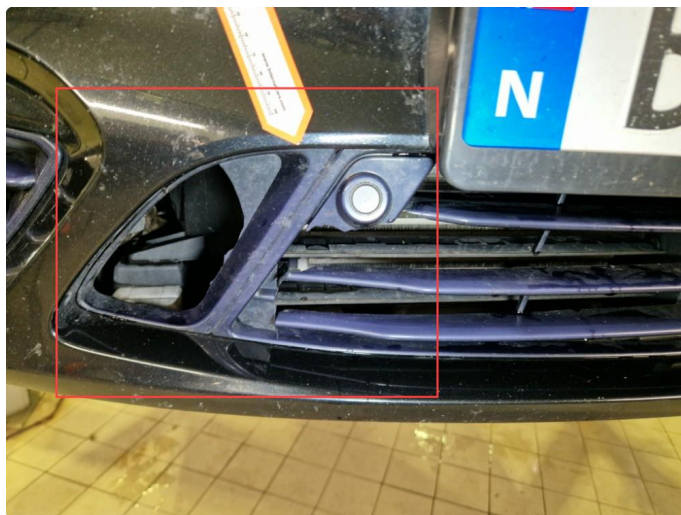
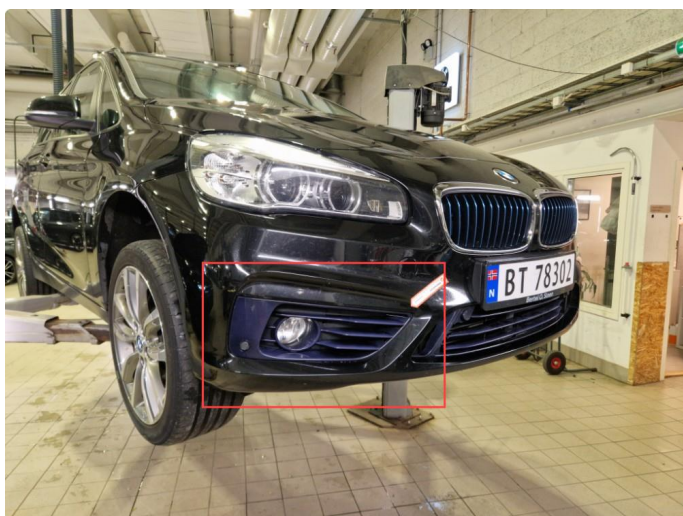
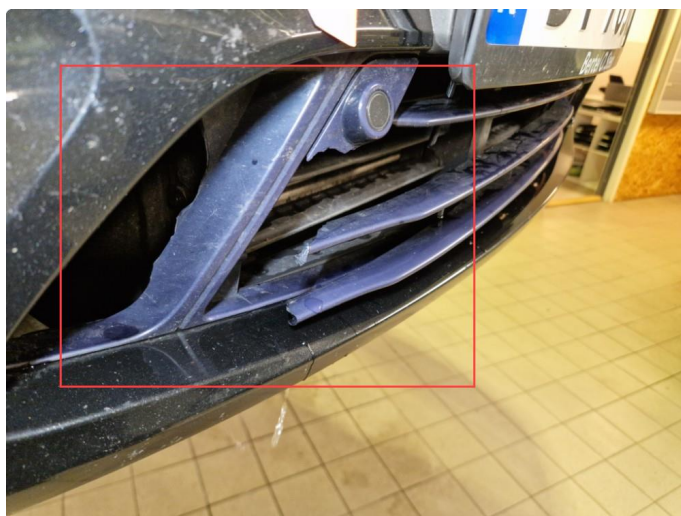
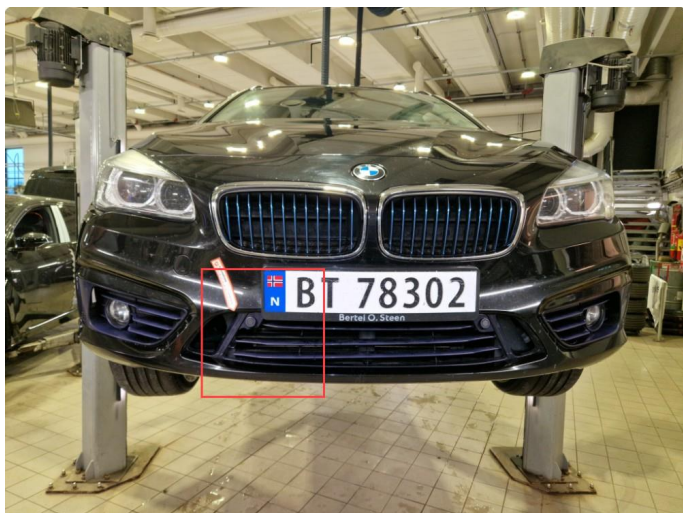
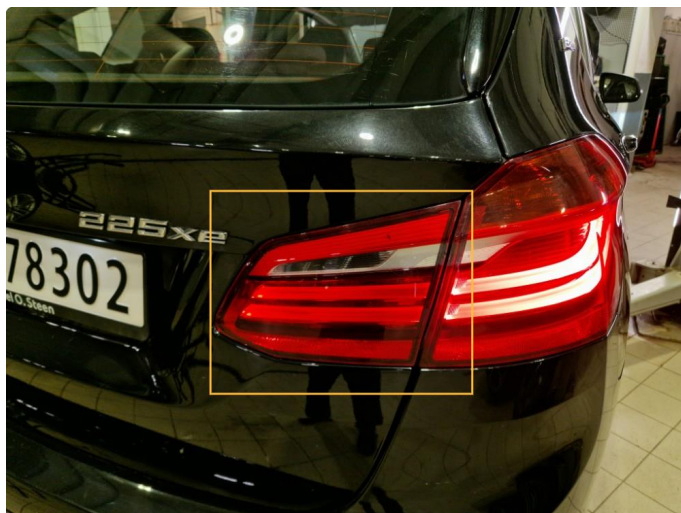
| Punkt | Beskrivelse | Plassering |
|---|---|---|
| 2.6 Støtfanger | Skadet midtre pyntegrill frontfanger. | venstre - høyre - foran - midten |

2.6 Skadet midtre pyntegrill frontfanger.

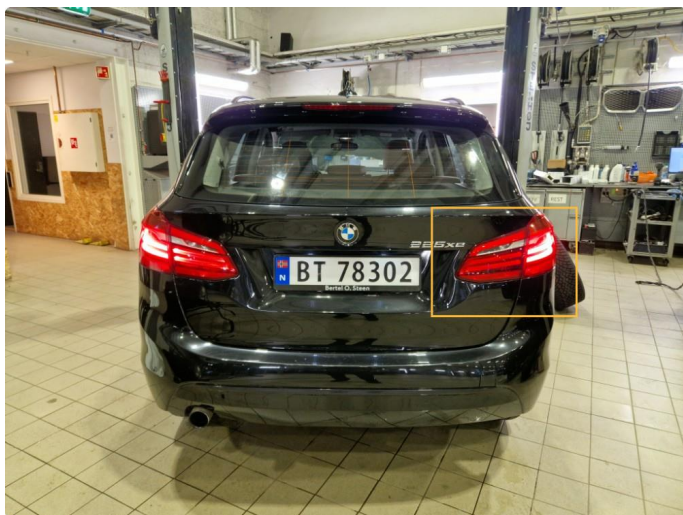
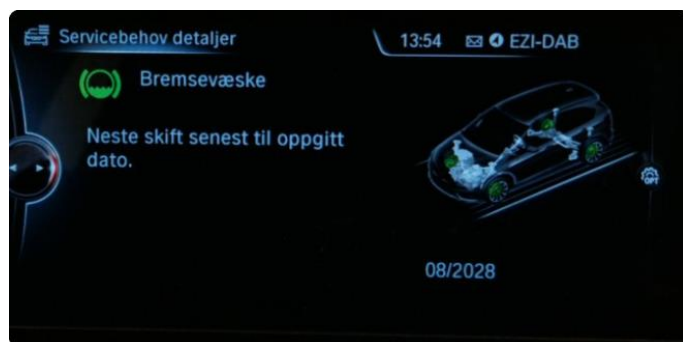
| Punkt | Beskrivelse | Plassering |
|---|---|---|
| 3.1 Lys bak | Defekt baklykt h-side. | høyre - bak |

3.1 Defekt baklykt h-side.

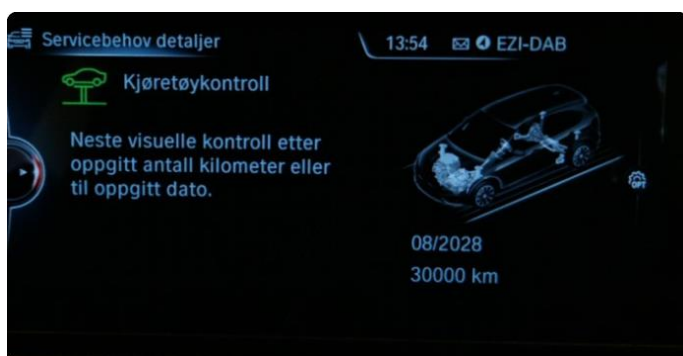
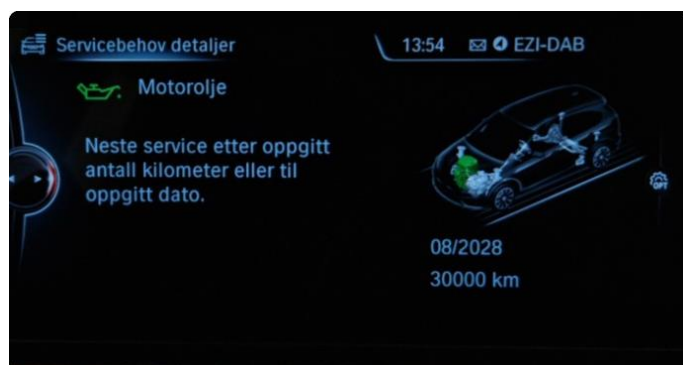
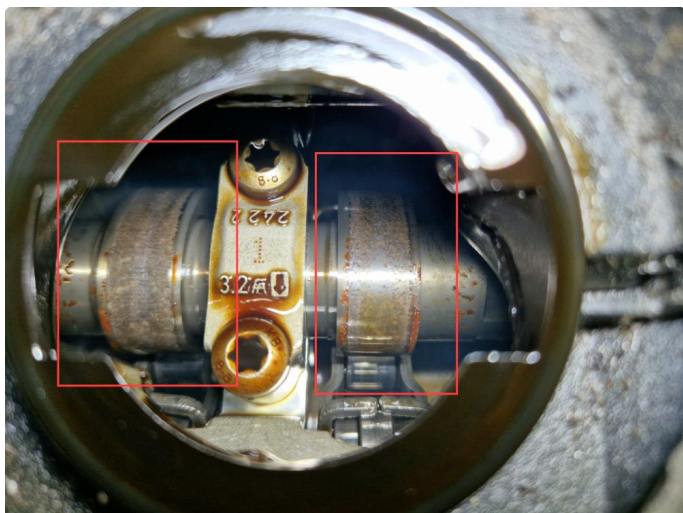
| Punkt | Beskrivelse | Plassering |
|---|---|---|
| 4.1 Service | Manglende servicehistorikk. | |

4.1 Manglende servicehistorikk.

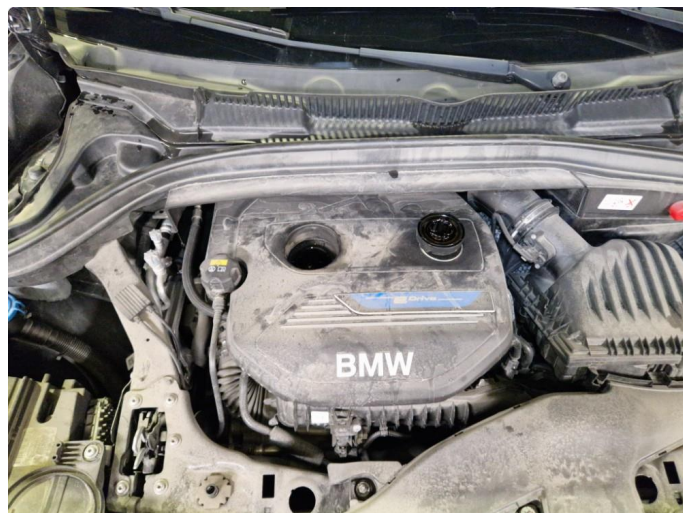
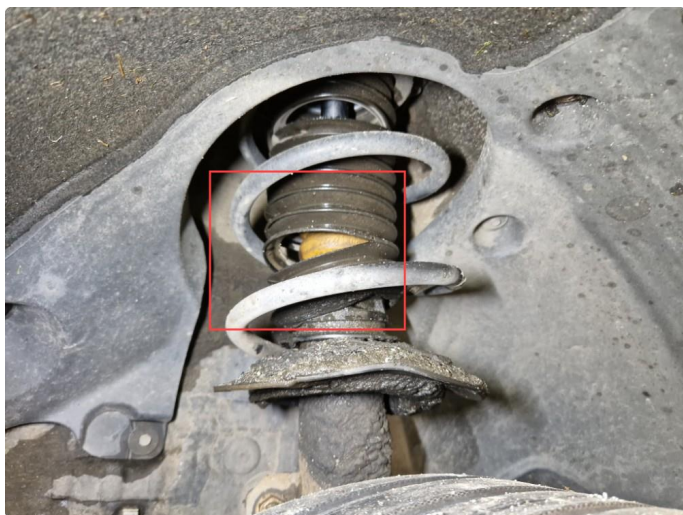
| Punkt | Beskrivelse | Plassering |
|---|---|---|
| 4.4 Motor | Rustdannelser kamaksler. | |

4.4 Rustdannelser kamakslr.

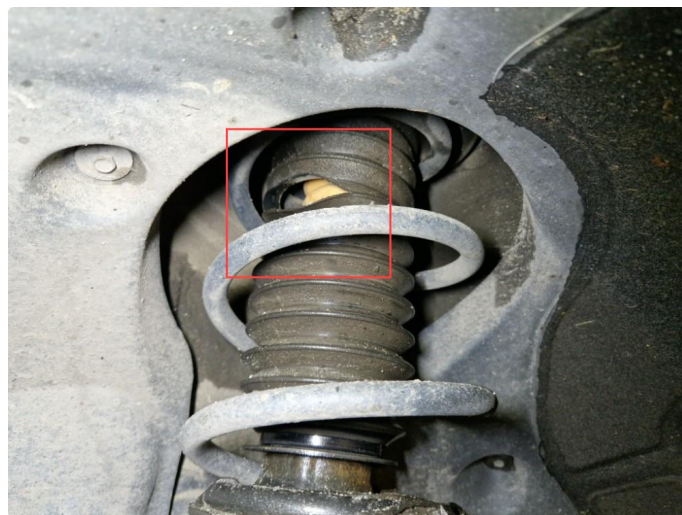
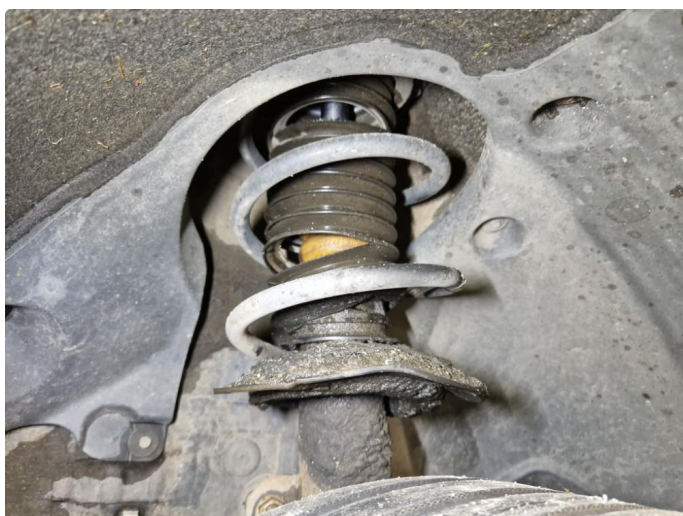
| Punkt | Beskrivelse | Plassering |
|---|---|---|
| 5.1 Fjærer/støtdemper | støvmansjett defekt | begge foran |

5.1 Støvmansjett defekt

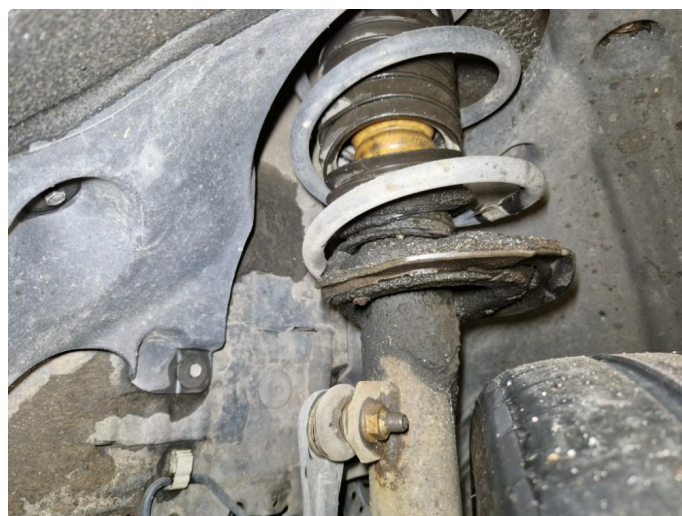
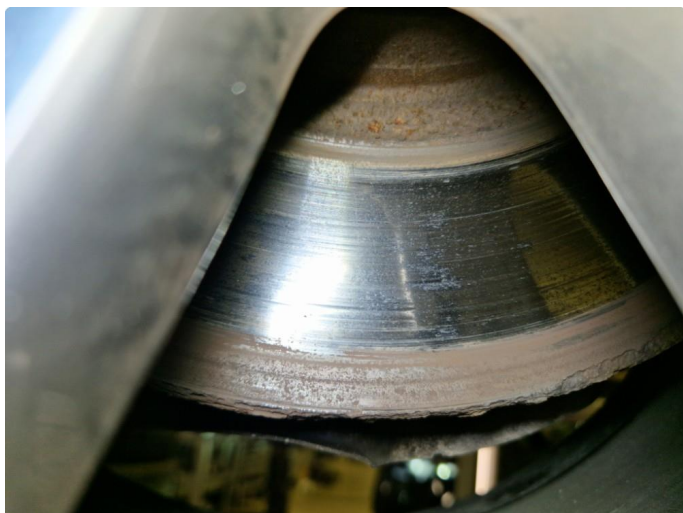
| Punkt | Beskrivelse | Plassering |
|---|---|---|
| 5.2 Fjærer/støtdemper | støtdemper lekkasje | høyre foran |

5.2 Støtdemper lekkasje
