**FORD MUSTANG MACH-E / LSK 4WD**
**TESTDATO: 03.06.2026**
**KODE: 2040974**

<b>EF55643</b>	<b>38 343 KM</b>	<b>29.03.2023</b> Førstegang registrert	<b>Elektr.</b>
----------------	------------------	--	----------------

NBF Tilstandsrapport er utarbeidet av Norges Bilbransjeforbund og Forbrukerrådet.

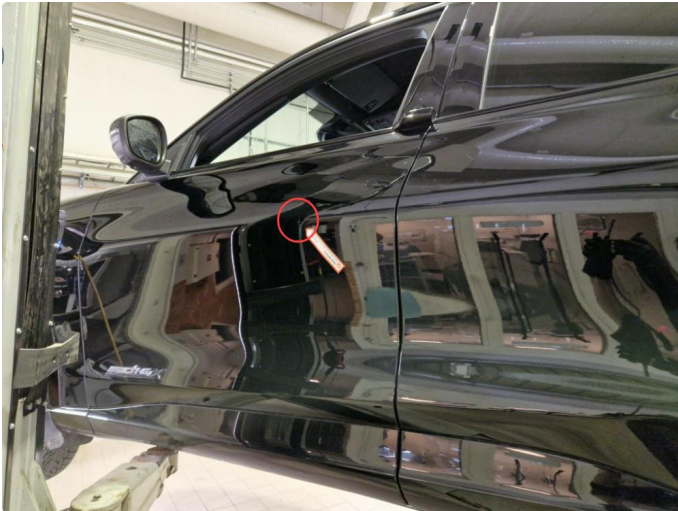
1.1 Noen bruksmerker, ikke ut over normal bruksslitasje.

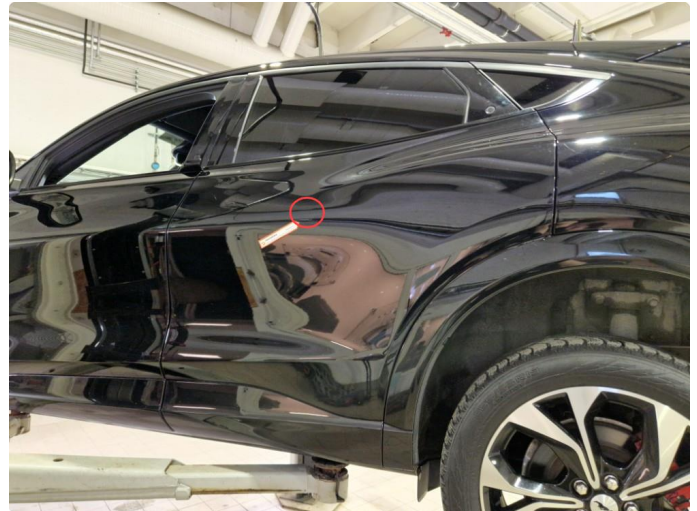
1.2 Noen bruksmerker, ikke ut over normal bruksslitasje.

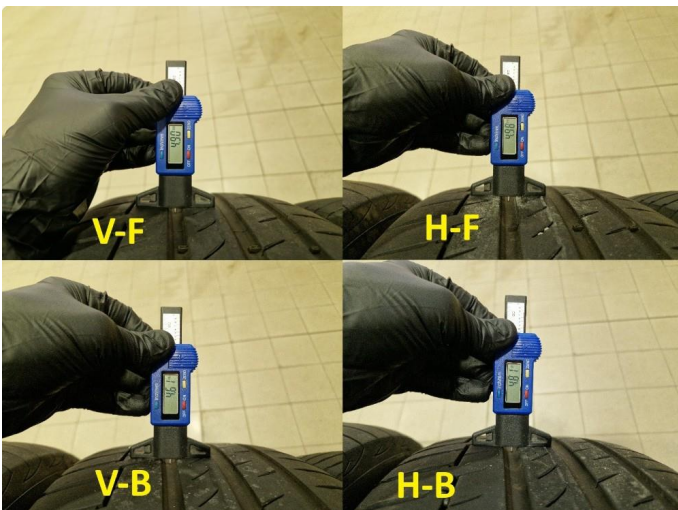
1.3 Dekkdybdemåling sommerdekk utført 12.03.2026 på km : 38.343.

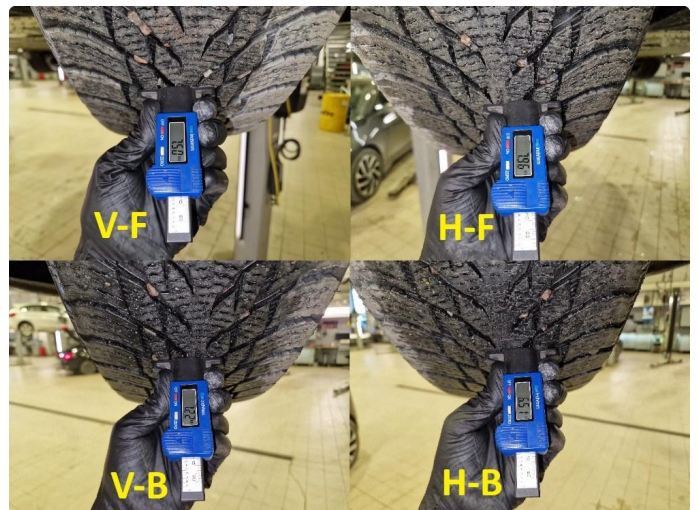
1.4 Dekkdybdemåling vinterdekk utført 12.03.2026 på km : 38.343. Nye vinterdekk påsatt etter takst.
