**VOLKSWAGEN TIGUAN / 5N 150 HK AUTOMAT 4WD**
**TESTDATO: 20.07.2026**
**KODE: 2075680**

**XV68681**

NBF Tilstandsrapport er utarbeidet av Norges Bilbransjeforbund og Forbrukerrådet.

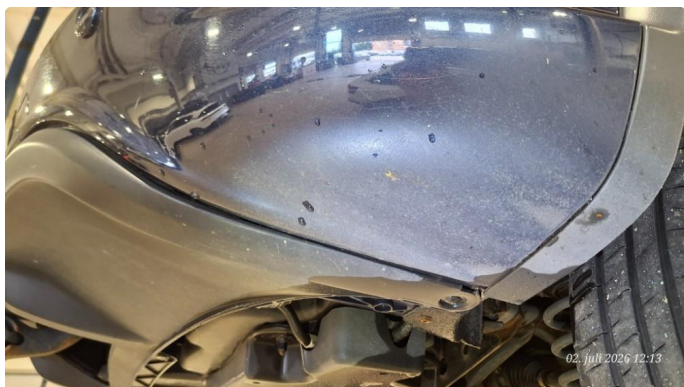
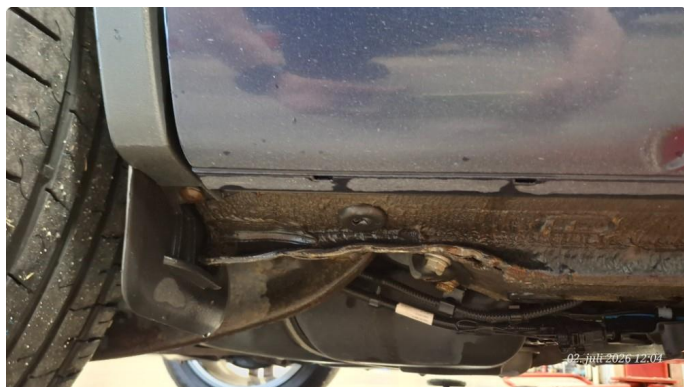
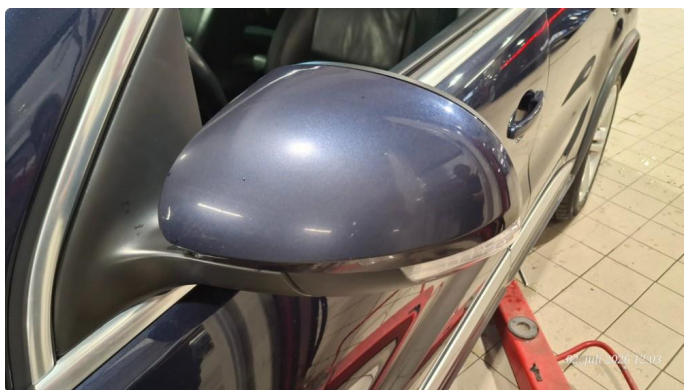
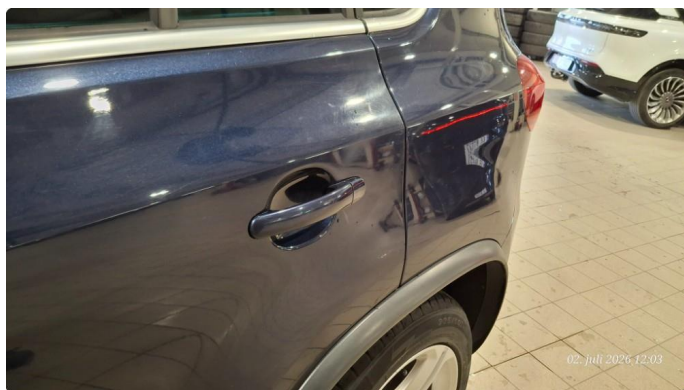
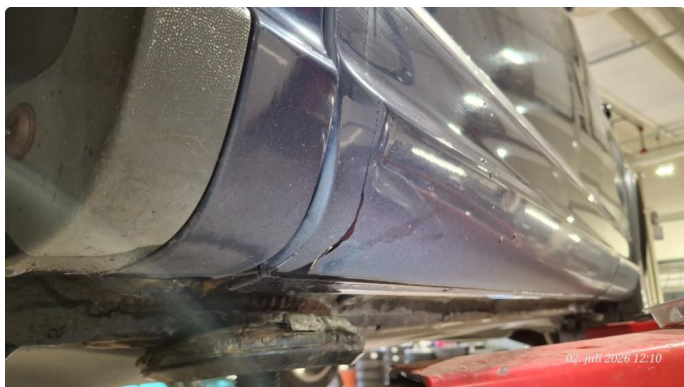
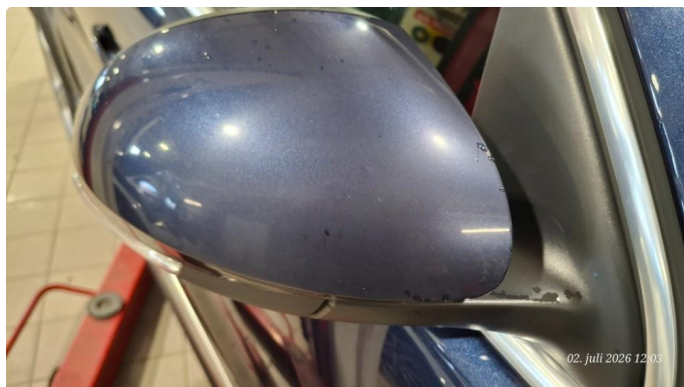
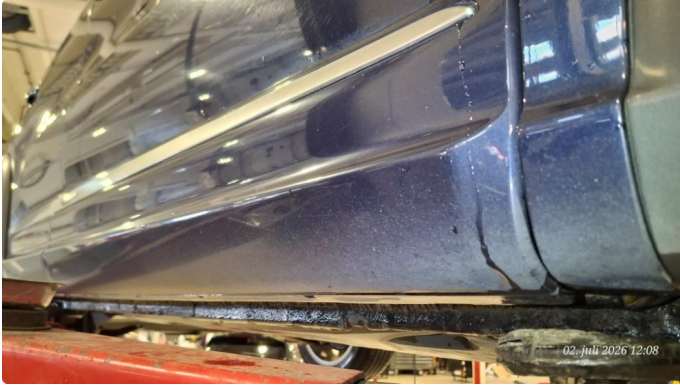
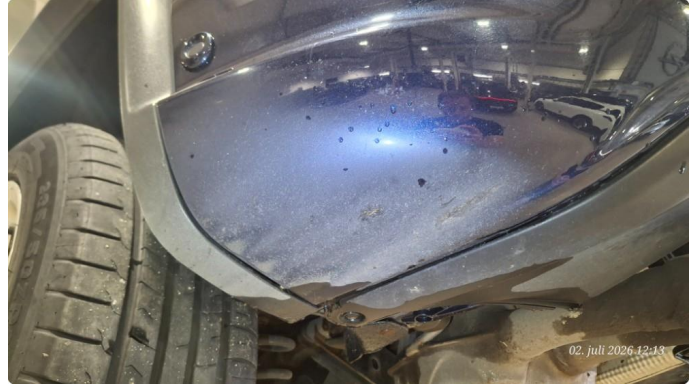
| Punkt | Beskrivelse | Plassering |
|---|---|---|
| 1.1 Lakk | matt | høyre bak - venstre bak - midten høyre - midten venstre |

1.1 Matt

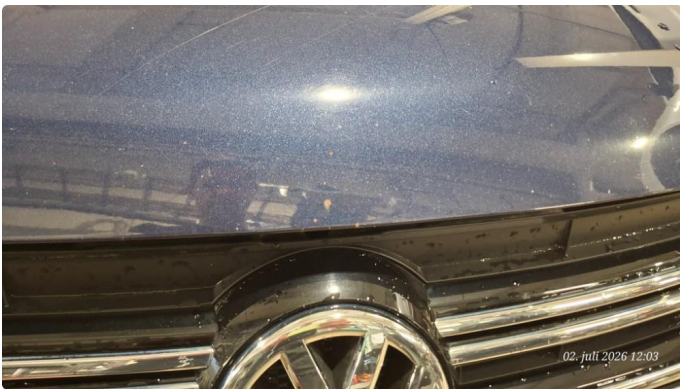
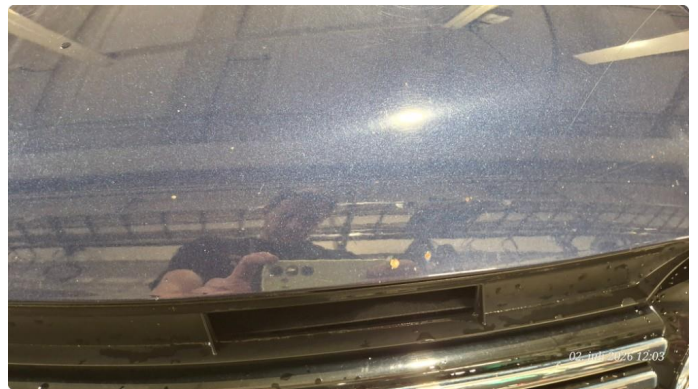
| Punkt | Beskrivelse | Plassering |
|---|---|---|
| 1.2 Panser | noe steinsprut med rust | |

1.2 Noe steinsprut med rust

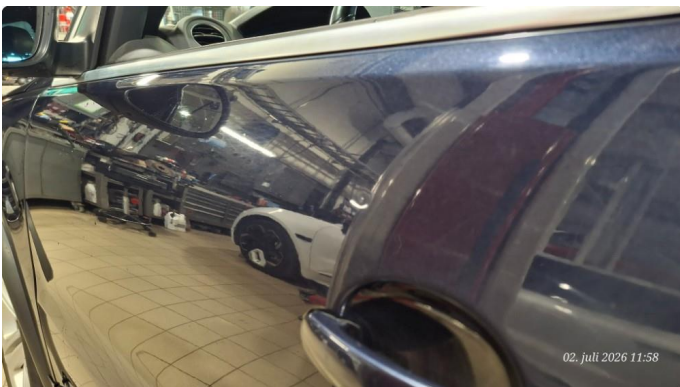
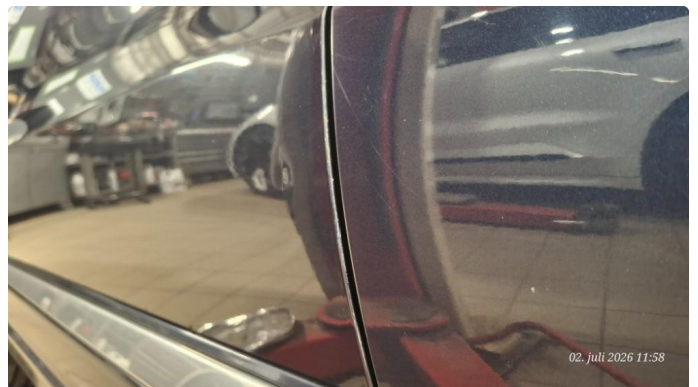
| Punkt | Beskrivelse | Plassering |
|---|---|---|
| 1.3 Dører | bulk | venstre foran |

1.3 Bulk

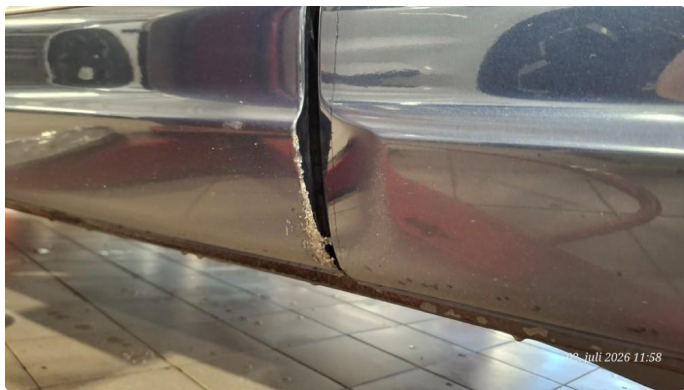
| Punkt | Beskrivelse | Plassering |
|---|---|---|
| 1.4 Dører | løse/skadede lister | venstre foran |

1.4 Løse/skadede lister

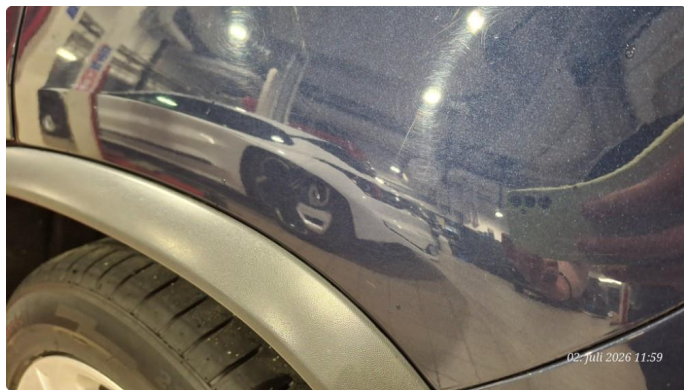
| Punkt | Beskrivelse | Plassering |
|---|---|---|
| 1.5 Skjermer | bulk | venstre bak |

1.5 Bulk

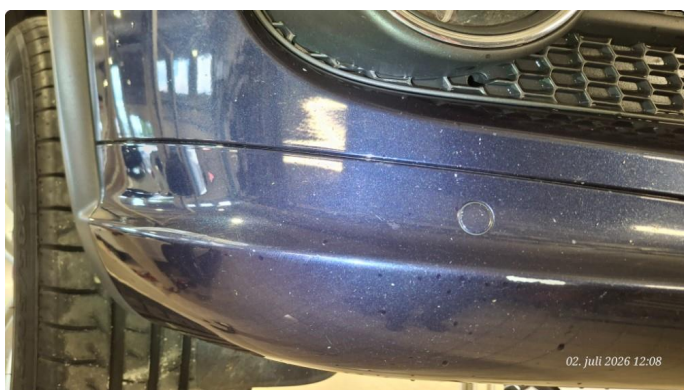
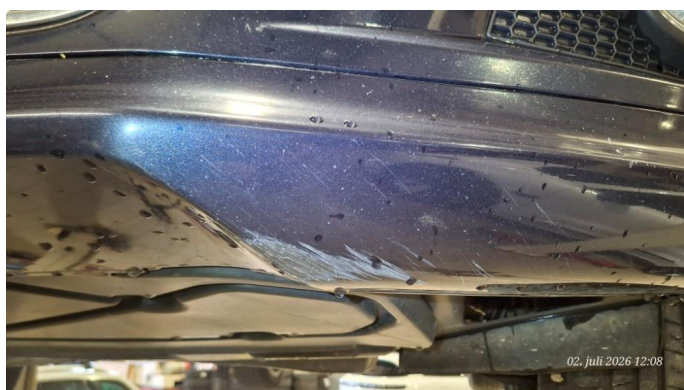
| Punkt | Beskrivelse | Plassering |
|---|---|---|
| 1.6 Støtfanger | ripe/lakk (halv del) | foran |

1.6 Ripe/lakk (halv del)

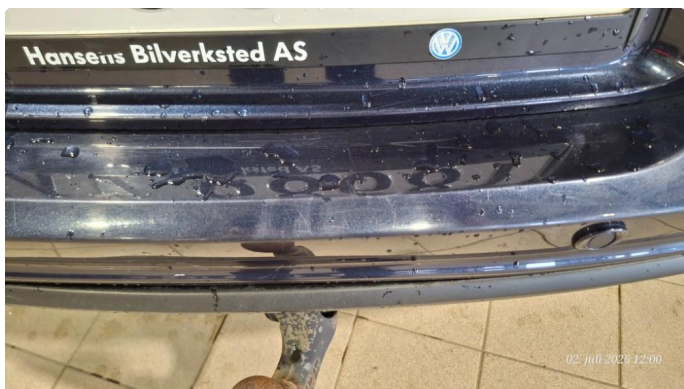
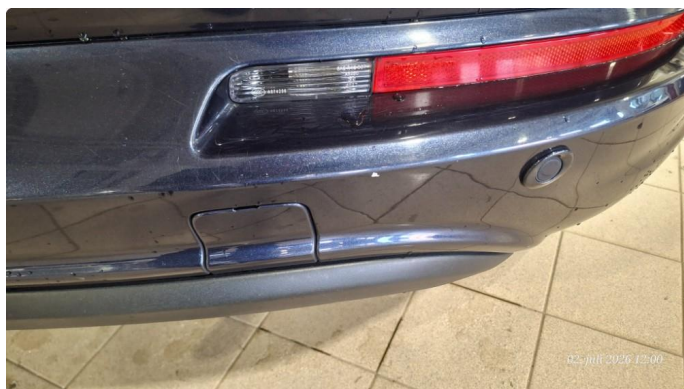
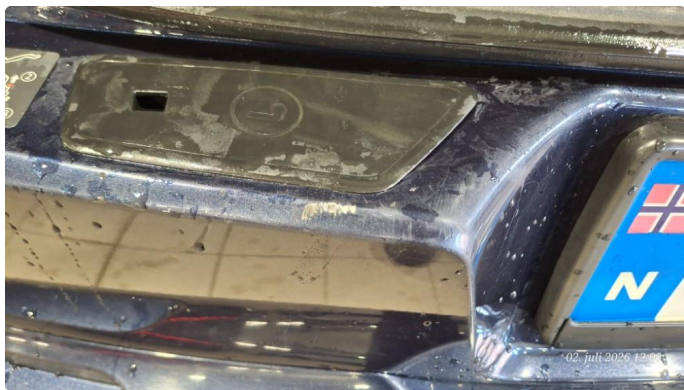
| Punkt | Beskrivelse | Plassering |
|---|---|---|
| 1.7 Støtfanger | skade | bak |

1.7 Skade

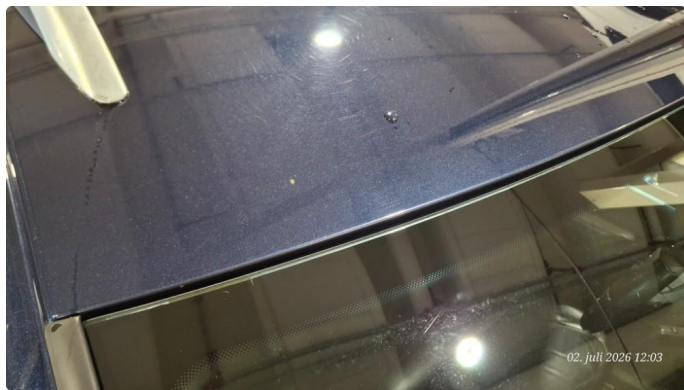
| Punkt | Beskrivelse | Plassering |
|---|---|---|
| 1.8 Tak | steinsprut med rust | |

1.8 Steinsprut med rust

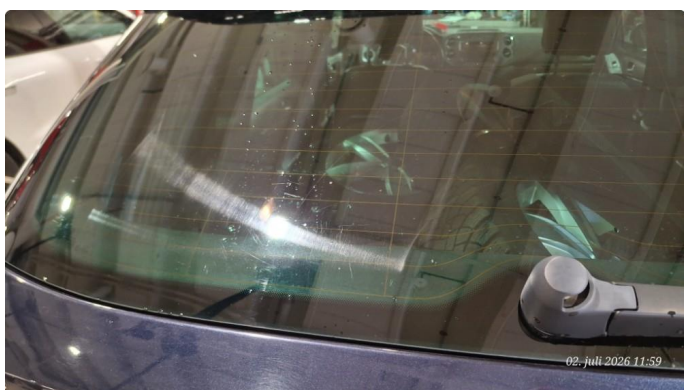
| Punkt | Beskrivelse | Plassering |
|---|---|---|
| 1.9 Vinduer | slitt | bak |

1.9 Slitt

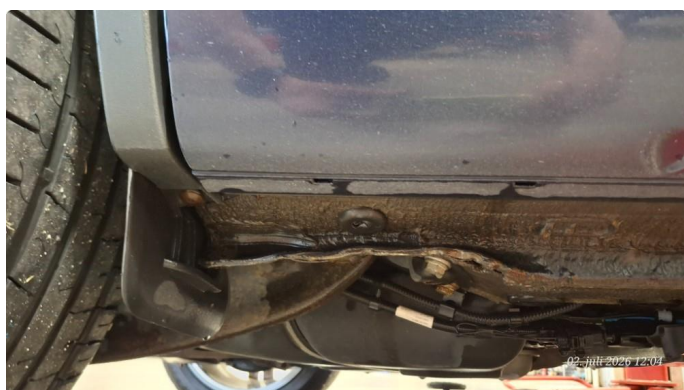
| Punkt | Beskrivelse | Plassering |
|---|---|---|
| 1.10 Kanal | skade | |

1.10 Skade

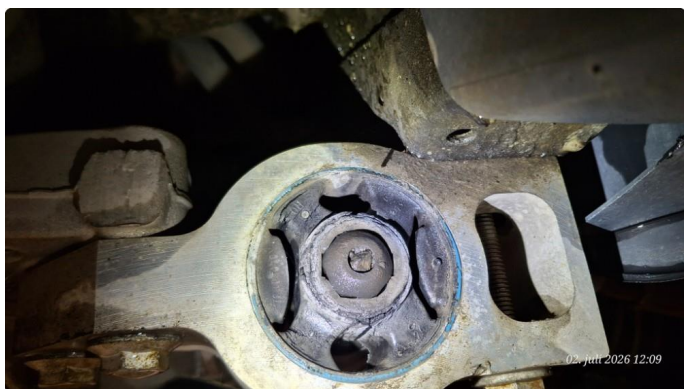
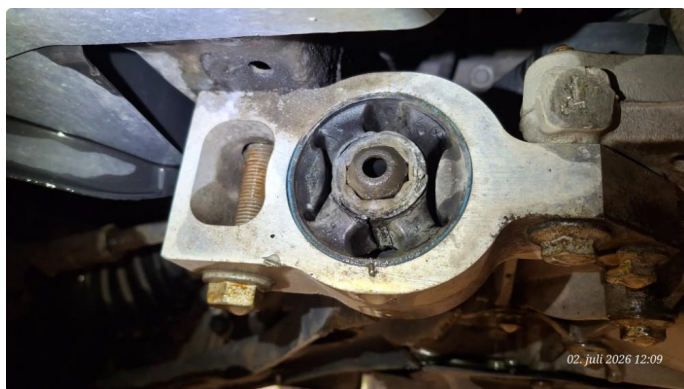
| Punkt | Beskrivelse | Plassering |
|---|---|---|
| 3.1 Forstilling | slitt bærefororing | begge bak |

3.1 Slitt bæreforfing

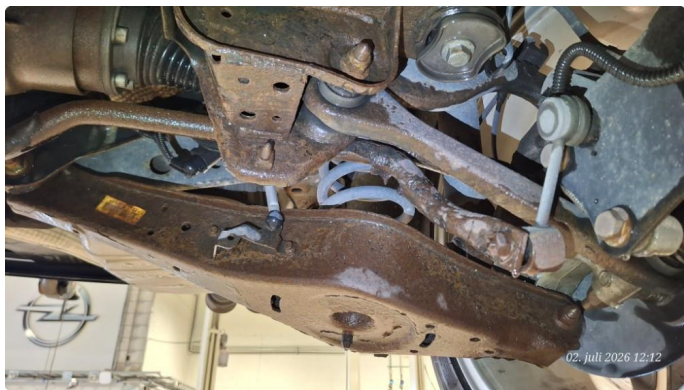
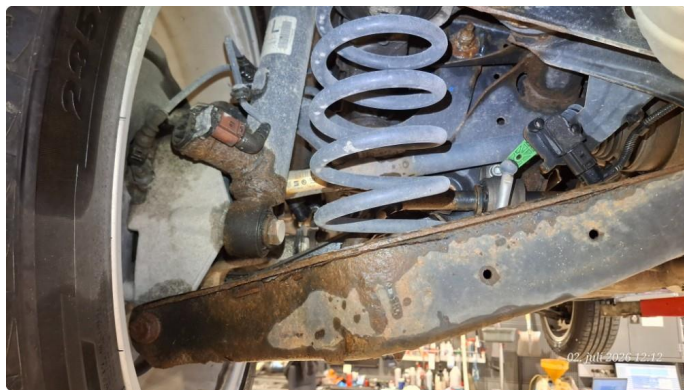
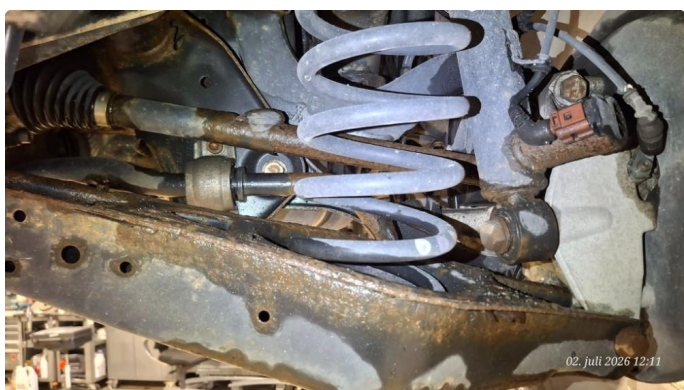
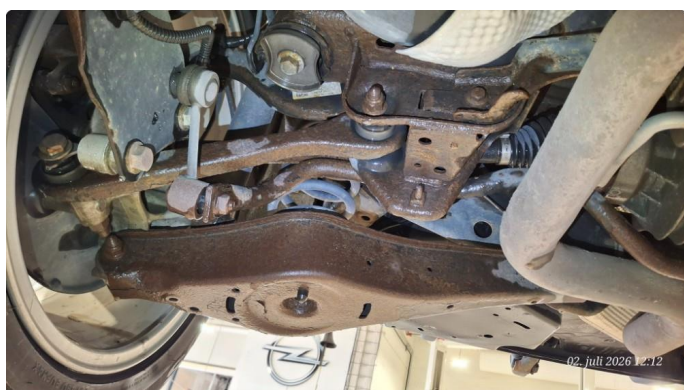
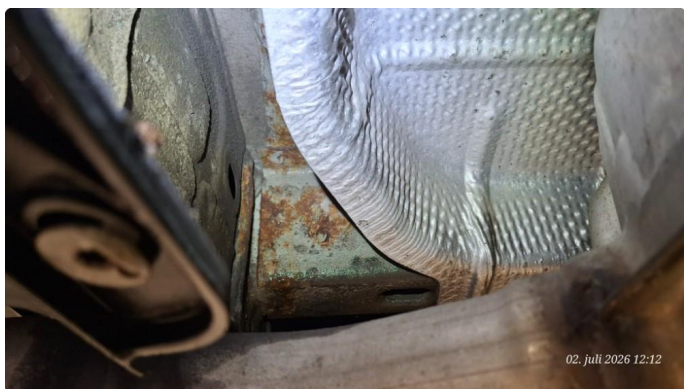
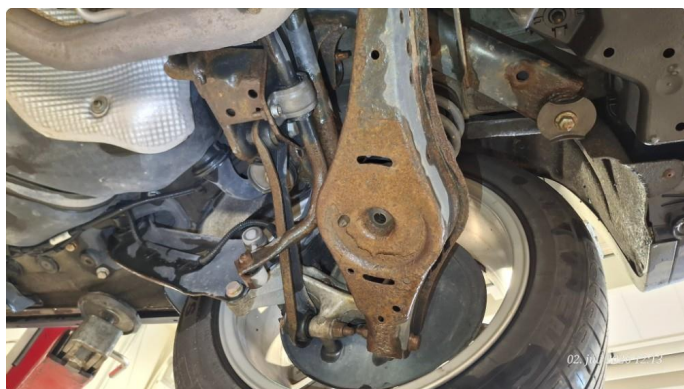
| Punkt | Beskrivelse | Plassering |
|---|---|---|
| 3.2 Bakstilling | øvrige feil | |

3.2 Øvrige feil
