MITSUBISHI MITSUBISHI ECLIPSE CROSS / GK0 4WD

VJ27526

NBF Tilstandsrapport er utarbeidet av Norges Bilbransjeforbund og Forbrukerrådet.

## OPPSUMMERT STATUS PÅ KJØRETØY

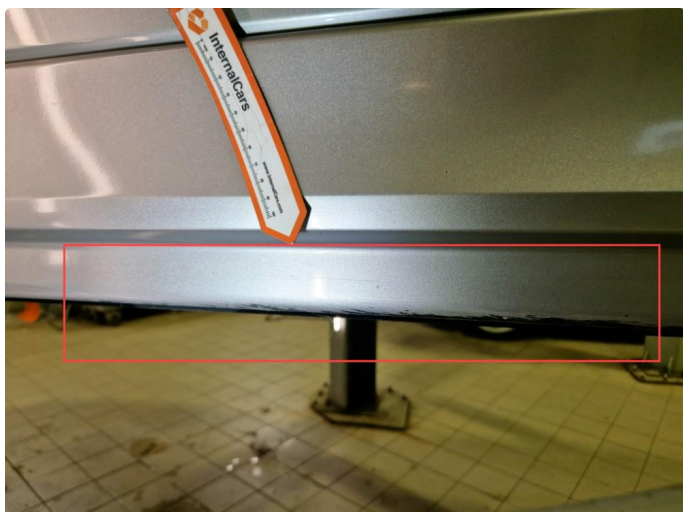
| Punkt | Beskrivelse | Plassering |
|---|---|---|
| 1.1 Dører | Noen bruksmerker, ikke ut over normal slitasje. | nede - venstre foran - venstre bak |

1.1 Noen bruksmerker, ikke ut over normal slitasje.

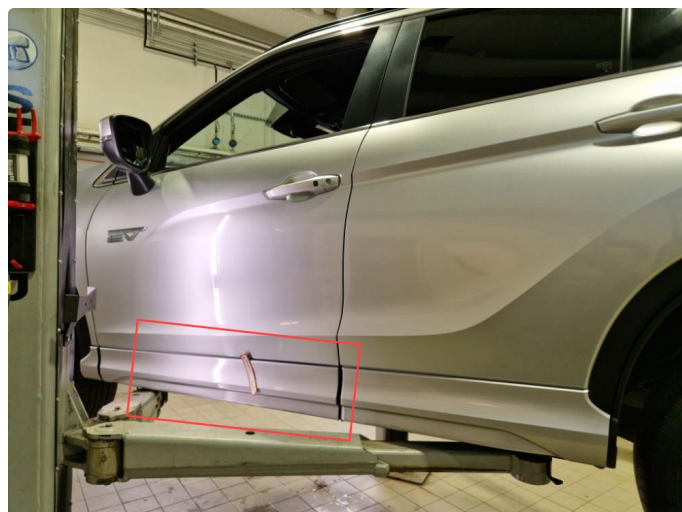
1.1 Noen bruksmerker, ikke ut over normal slitasje.

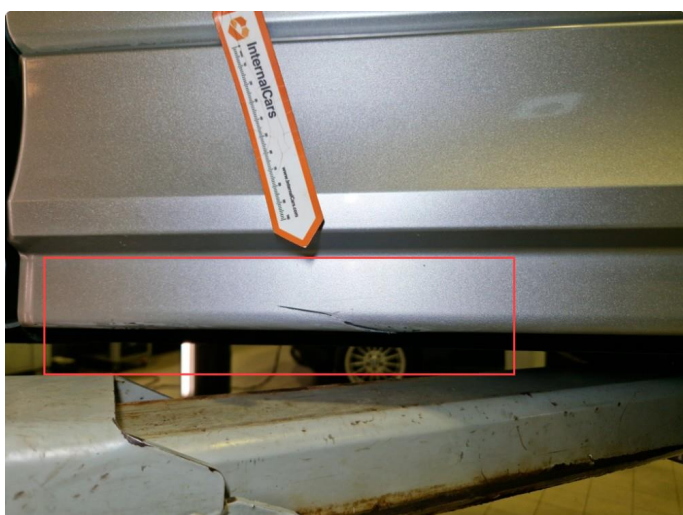
1.1 Noen bruksmerker, ikke ut over normal slitasje.

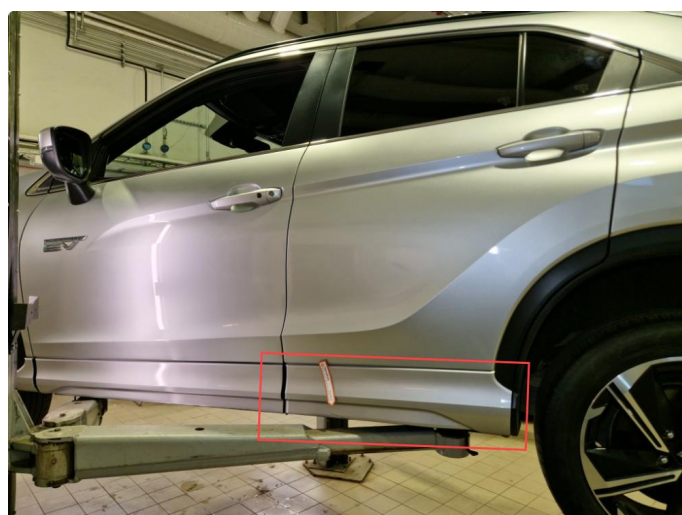
1.1 Noen bruksmerker, ikke ut over normal slitasje.

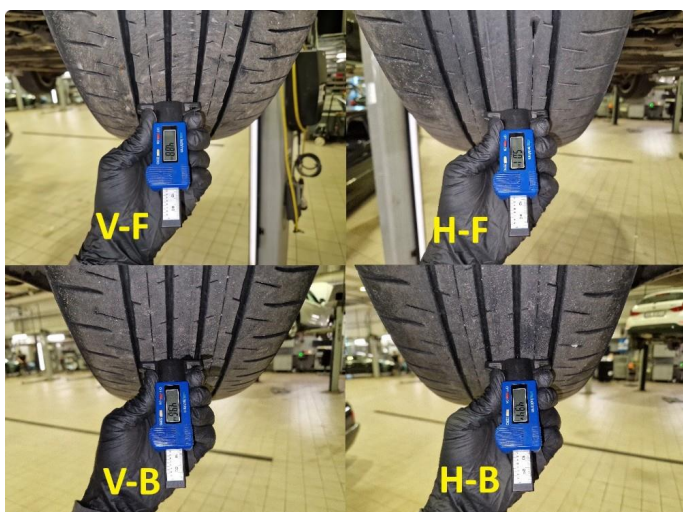
| Punkt | Beskrivelse | Plassering |
|---|---|---|
| 1.2 Dekk/Felger | Dekkdybdemåling sommerdekk utført 13.08.2026 på km : 52.055. | |

1.2 Dekkdybdemåling sommerdekk utført 13.08.2026 på km : 52.055.

| | VENSTRE FORAN | HØYRE FORAN | VENSTRE BAK | HØYRE BAK |
|---|---|---|---|---|
| MØNSTERDYBDE SOMMERDEKK (MM) | 4,9 | 5 | 4,9 | 4,9 |

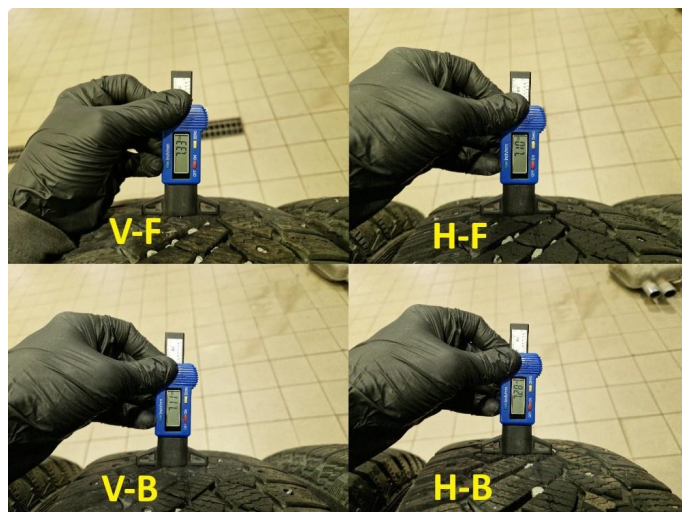
| Punkt | Beskrivelse | Plassering |
|---|---|---|
| 1.3 Dekk/Felger | Dekkdybdemåling vinterdekk utført 13.08.2026 på km : 52.055. | |

1.3 Dekkdybdemåling vinterdekk utført 13.08.2026 på km : 52.055.

| | VENSTRE FORAN | HØYRE FORAN | VENSTRE BAK | HØYRE BAK |
|---|---|---|---|---|
| MØNSTERDYBDE VINTERDEKK (MM) | 7,3 | 7,1 | 7,1 | 7,3 |
