**AUDI A6 ALLROAD QUATTRO / 4G 211 HK AUTOMAT 4WD**
**TESTDATO: 10.07.2026**
**KODE: 2070837**

**DP64470**

NBF Tilstandsrapport er utarbeidet av Norges Bilbransjeforbund og Forbrukerrådet.

**Med-deg-hele-veien**
**OPPSUMMERT STATUS PÅ KJØRETØY**

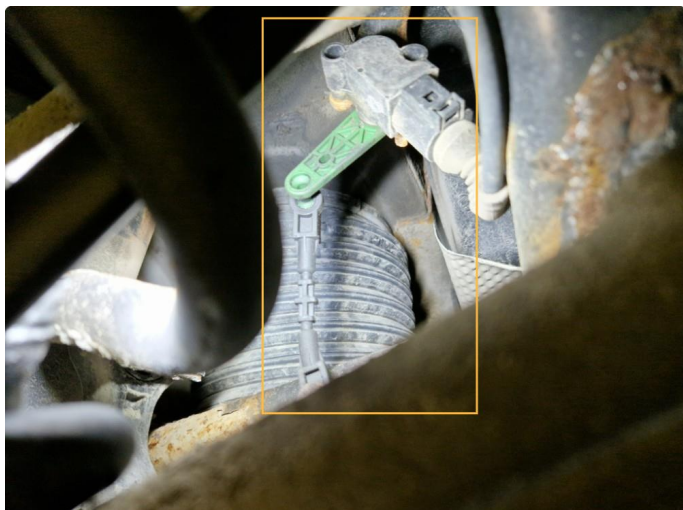
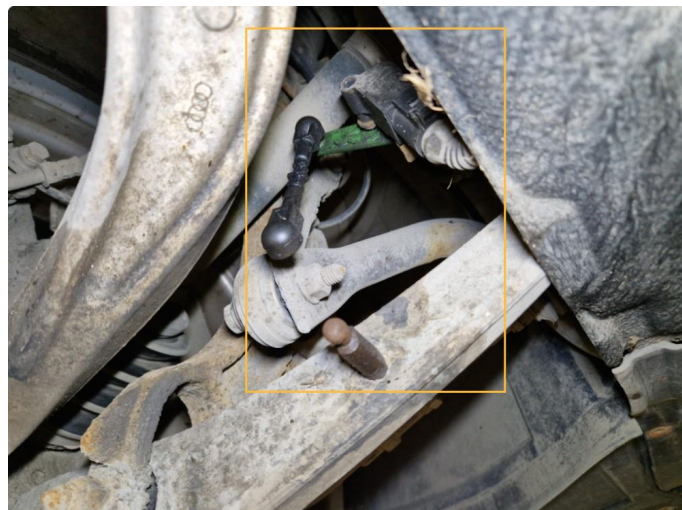
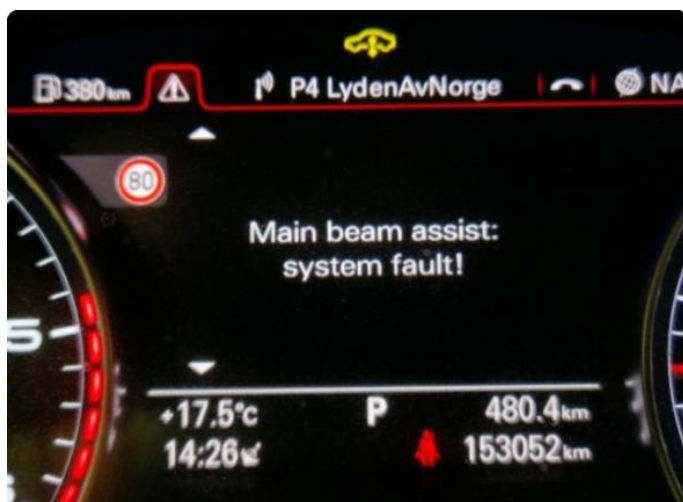
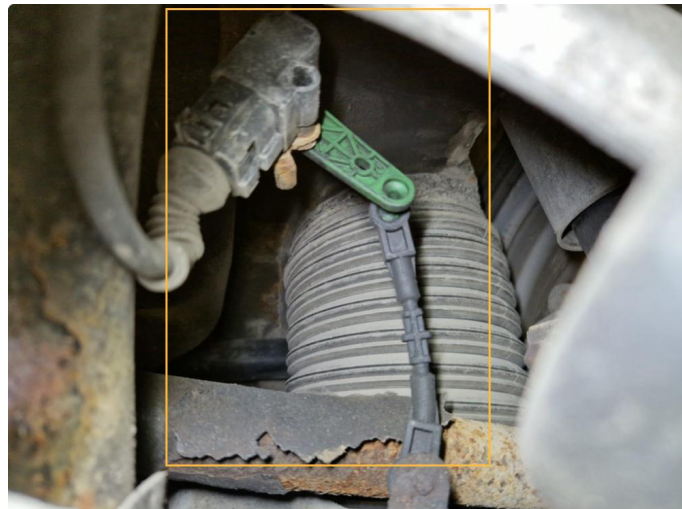
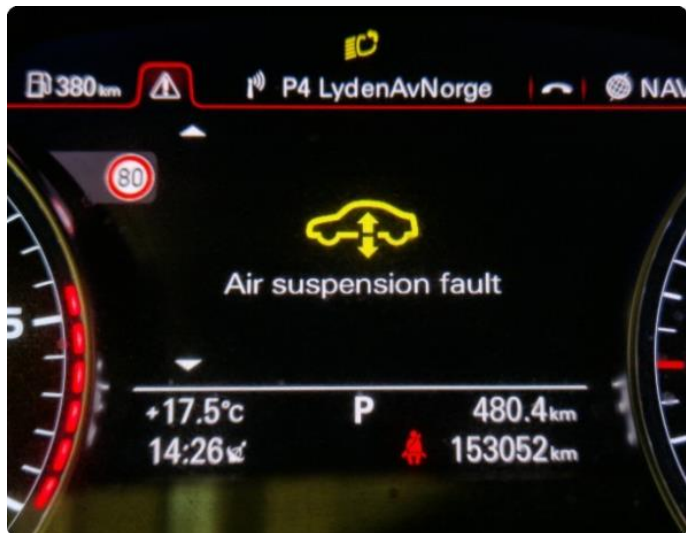
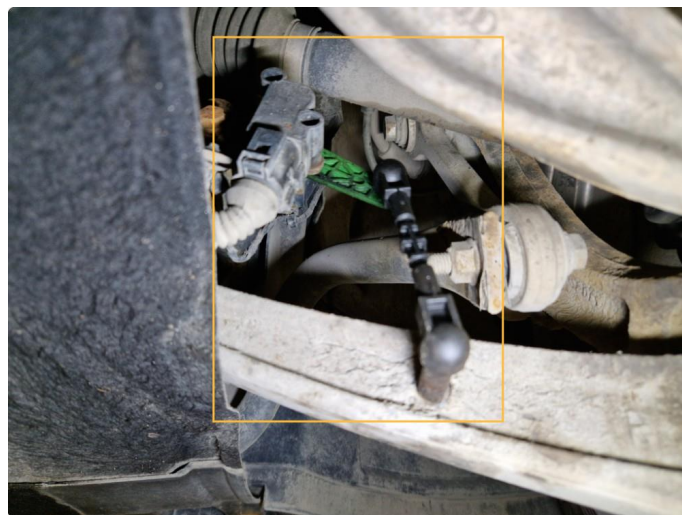
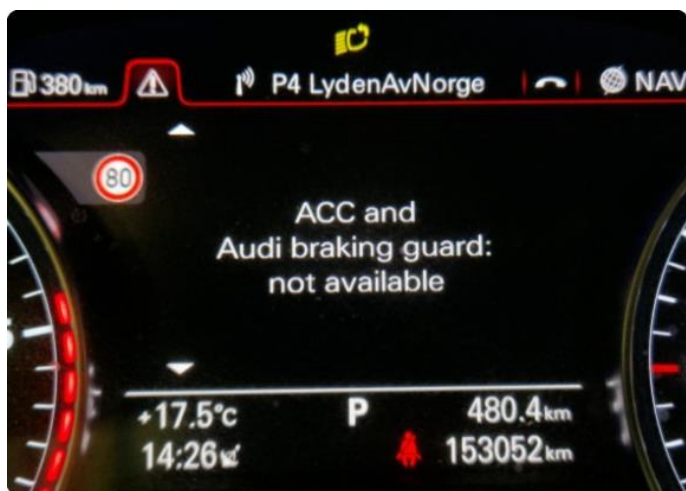
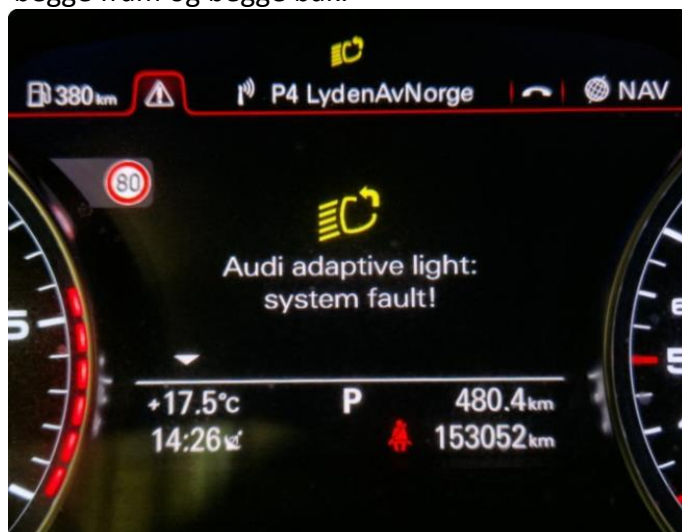
| Punkt | Beskrivelse | Plassering |
|---|---|---|
| 1.1 Systemfunksjoner | Feilmeldinger lys og nivåregulering, dette kan trolig være pga avgått stag til nivåsensor v-side fram. Funnet treghet og bøyde stag pga treghet begge fram og begge bak. | begge foran - begge bak |

1.1 Feilmeldinger lys og nivåregulering, dette kan trolig være pga avgått stag til nivåsensor v-side fram. Funnet treghet og bøyde stag pga treghet begge fram og begge bak.

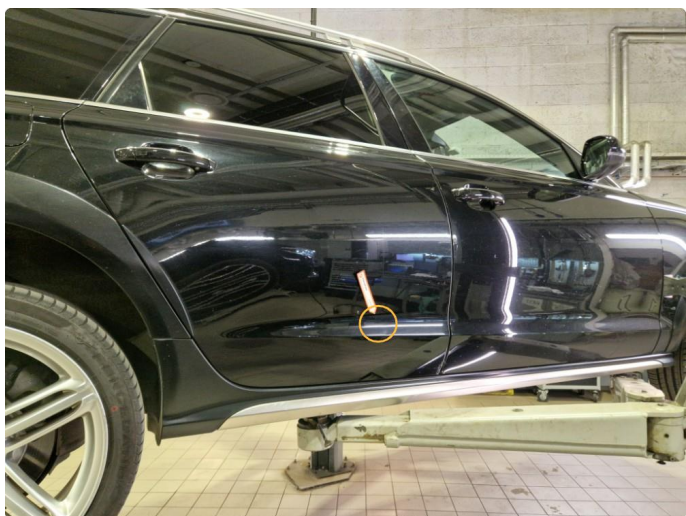
| Punkt | Beskrivelse | Plassering |
|---|---|---|
| 2.1 Dører | p-bulk | høyre bak |

2.1 P-bulk

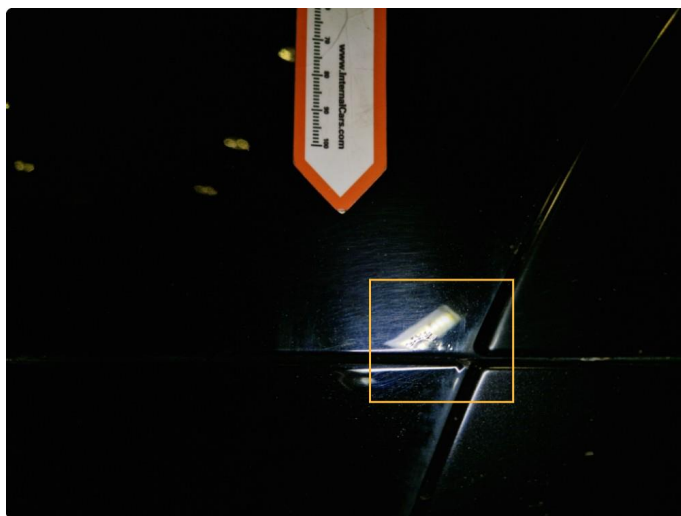
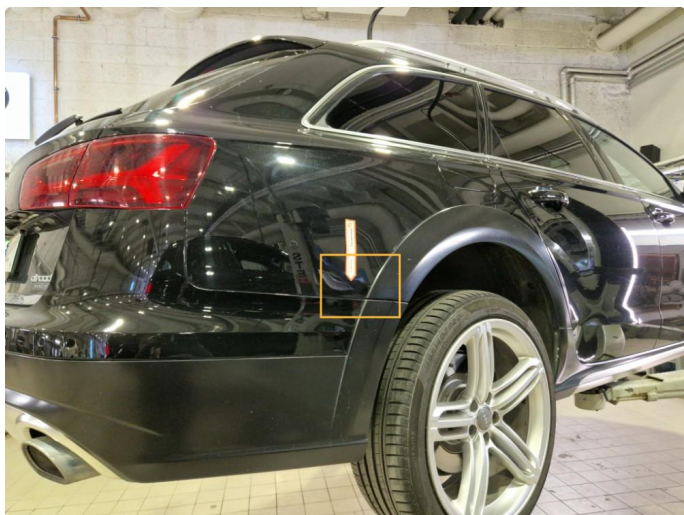
| Punkt | Beskrivelse | Plassering |
|---|---|---|
| 2.2 Skjermer | Rust h-bakskjerm. | høyre - bak |

2.2 Rust h-bakskjerm.

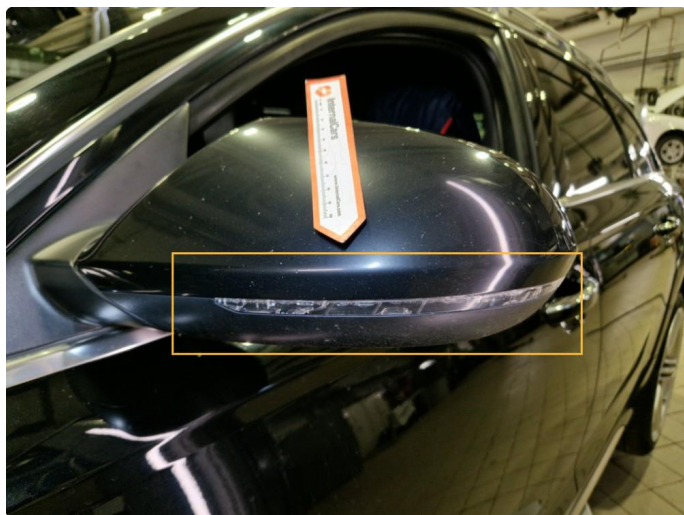
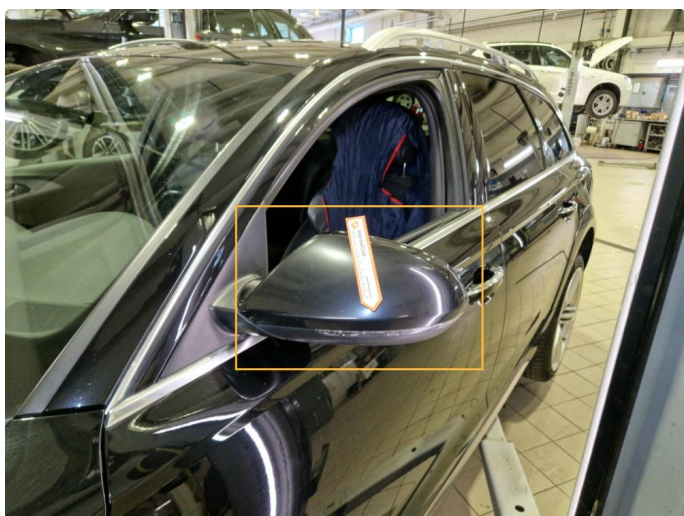
| Punkt | Beskrivelse | Plassering |
|---|---|---|
| 2.3 Speil | Sprukket lykteglass blinklykt i speil v-side. | venstre |

2.3 Sprukket lykteglass blinklykt i speil v-side.

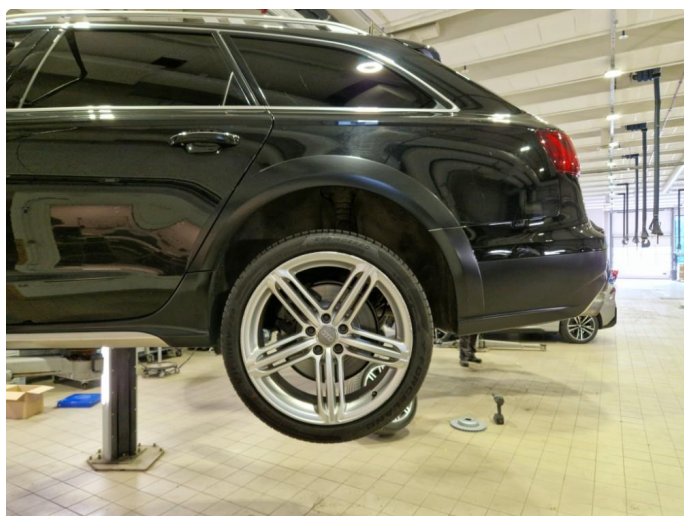
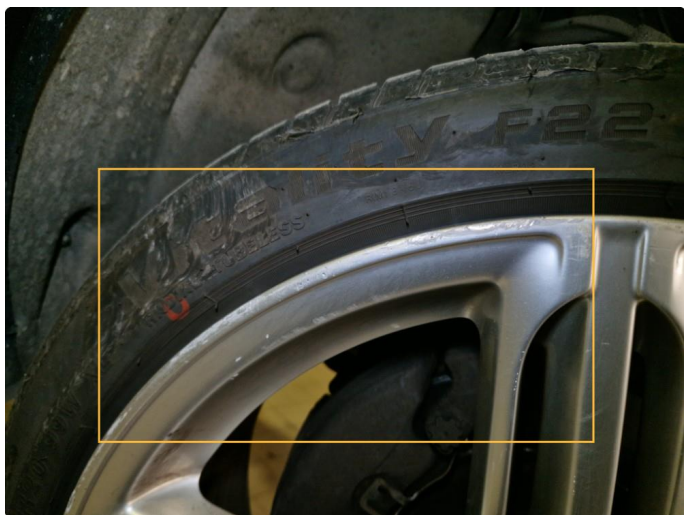
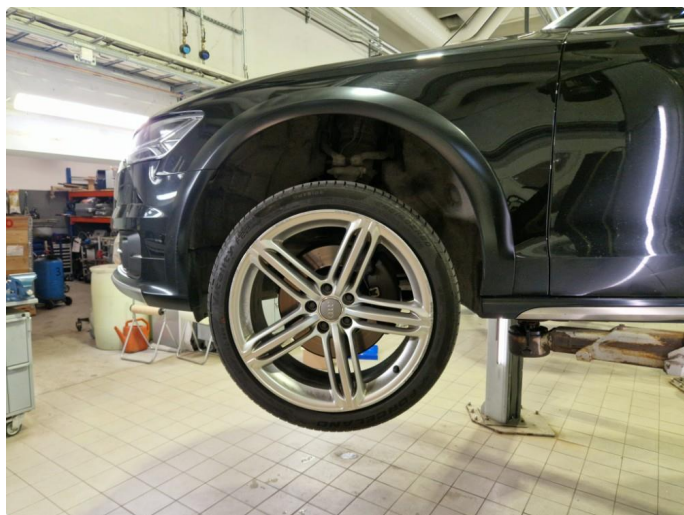
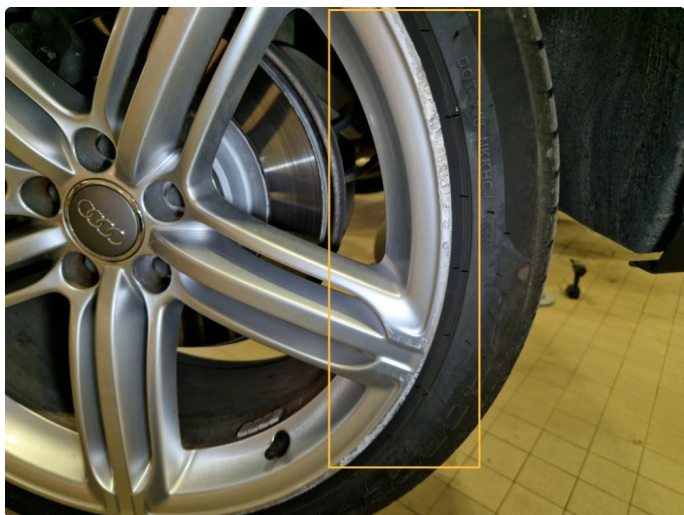
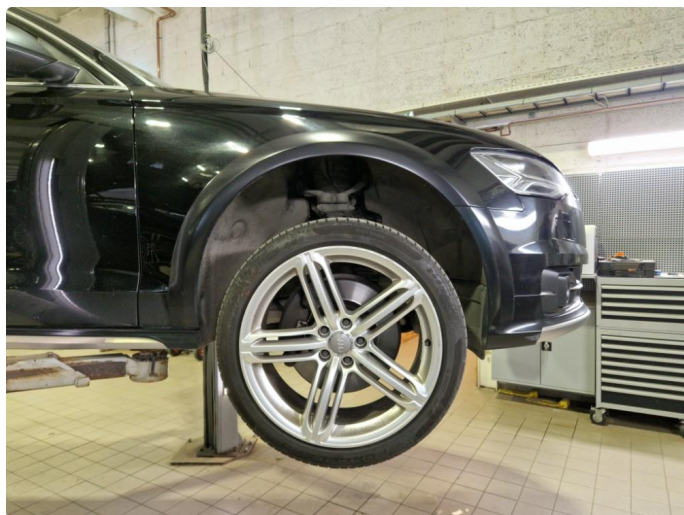
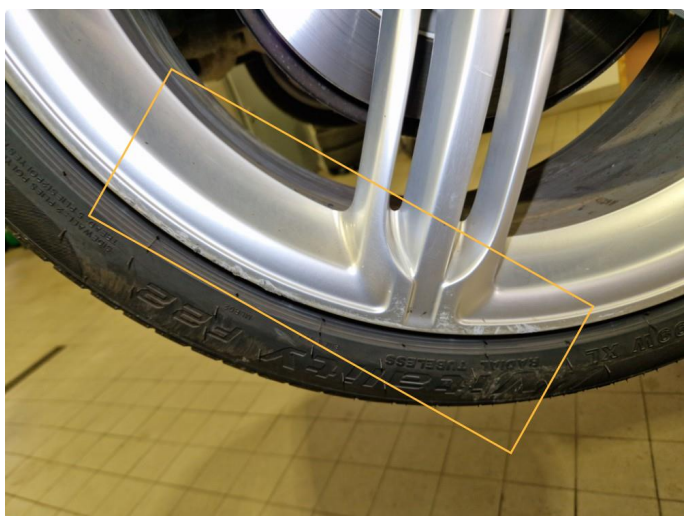
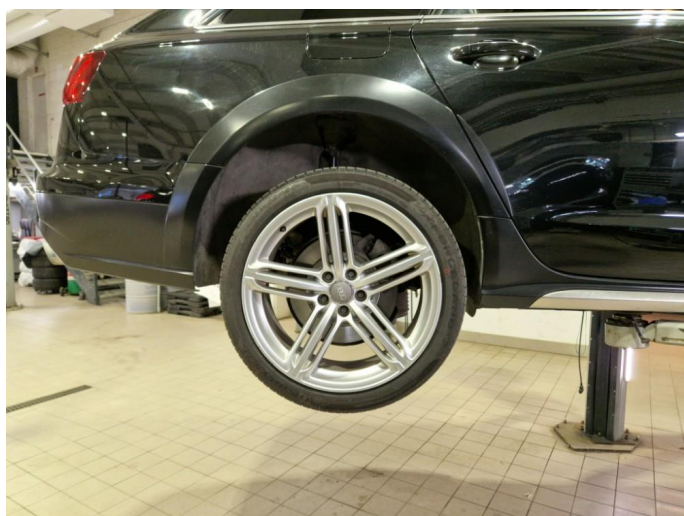
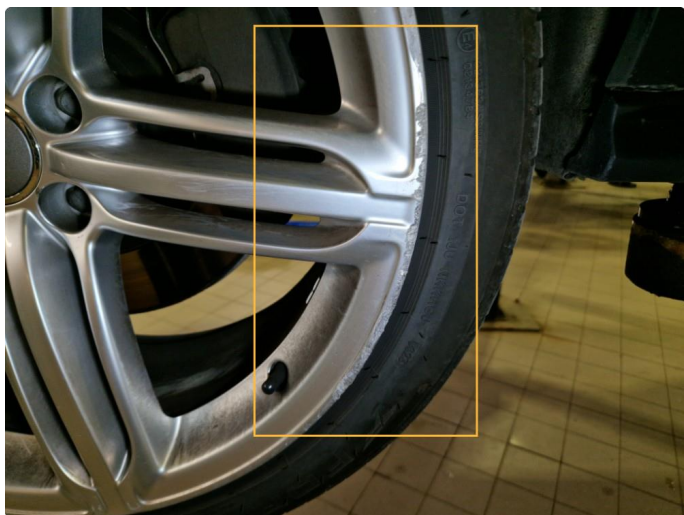
| Punkt | Beskrivelse | Plassering |
|---|---|---|
| 2.4 Dekk/Felger | kantkjørt felg | begge foran - begge bak |

2.4 Kantkjørt felg

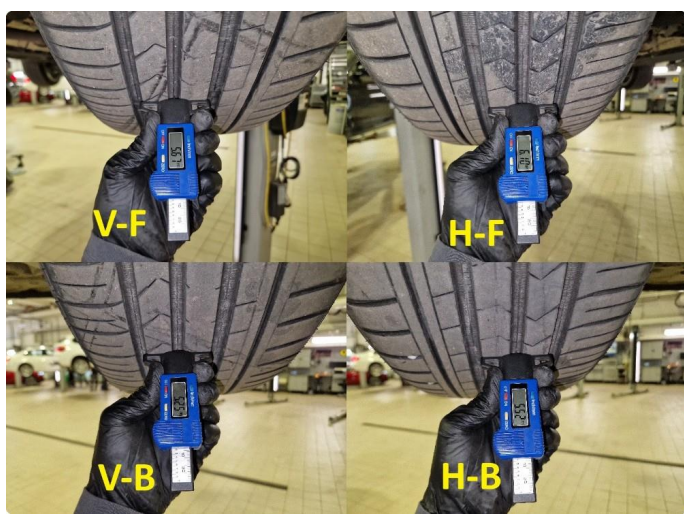
2.5 Dekkdybdemåling sommerdekk utført  
17.06.2026 på km : 153.052.

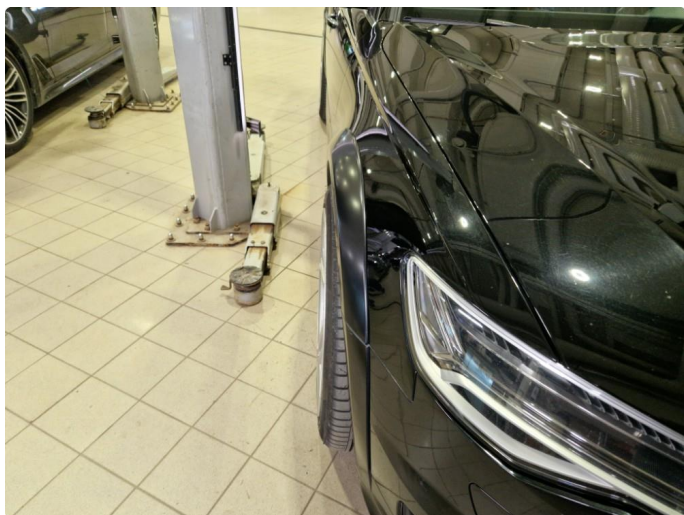
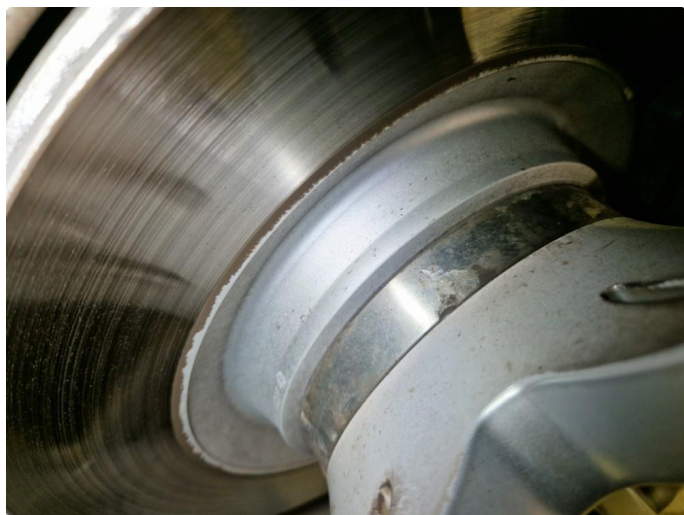
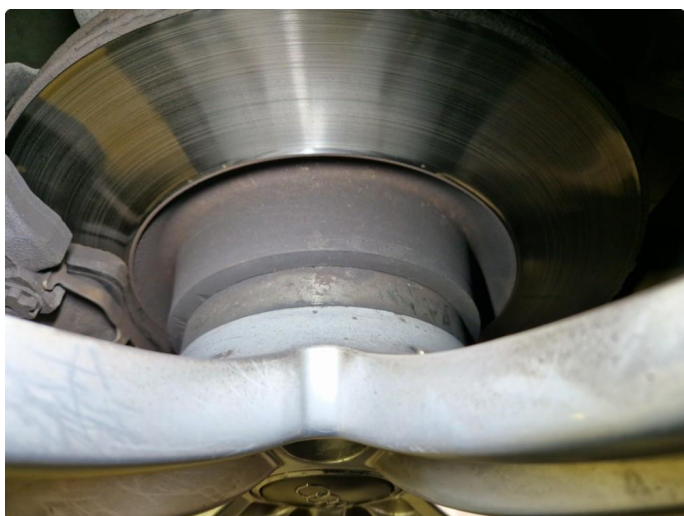
| Punkt | Beskrivelse | Plassering |
|---|---|---|
| 2.6 Dekk/Felger | Spacere er montert begge sider fram og bak. | foran - bak |

2.6 Spacere er montert begge sider fram og bak.

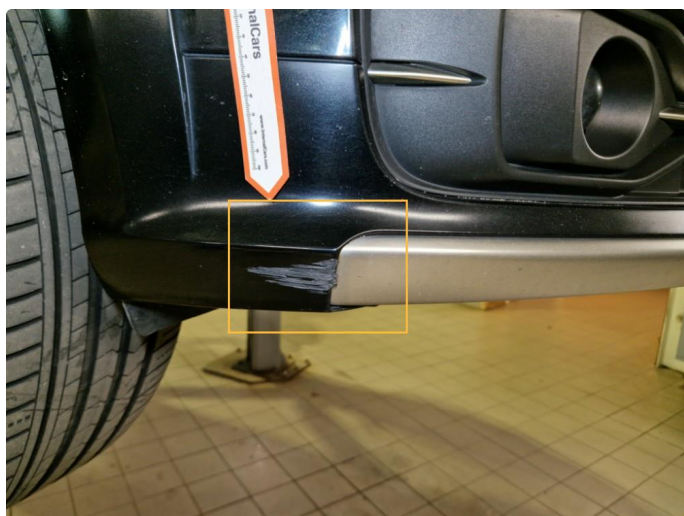
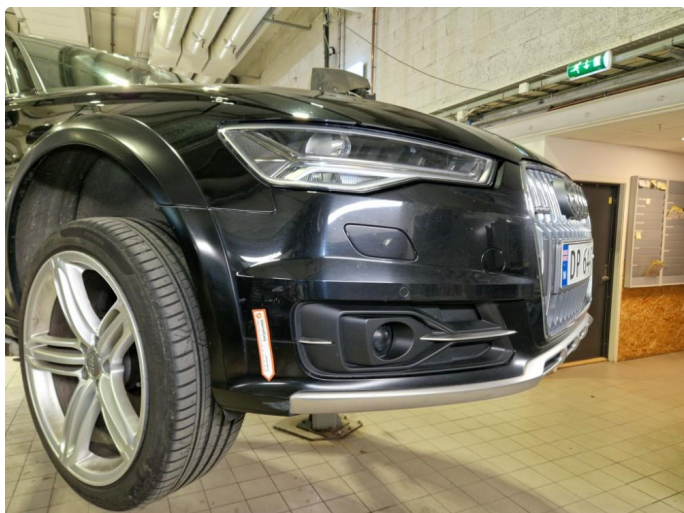
| Punkt | Beskrivelse | Plassering |
|---|---|---|
| 2.8 Støtfanger | ripe(r) | høyre - foran - nede |

2.8 Ripe(r)

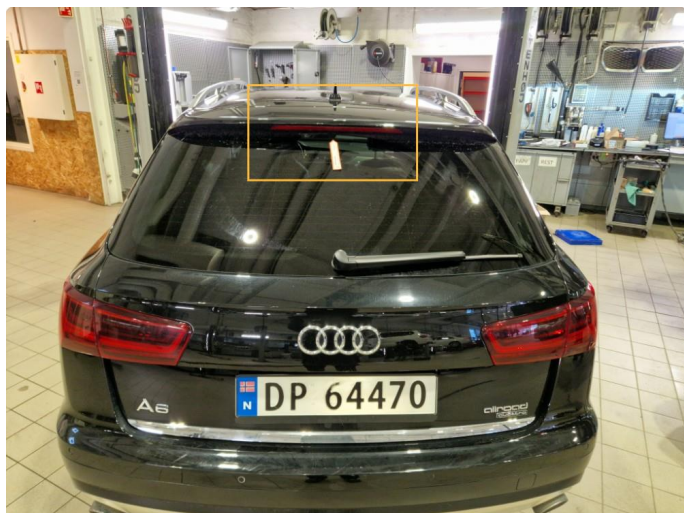
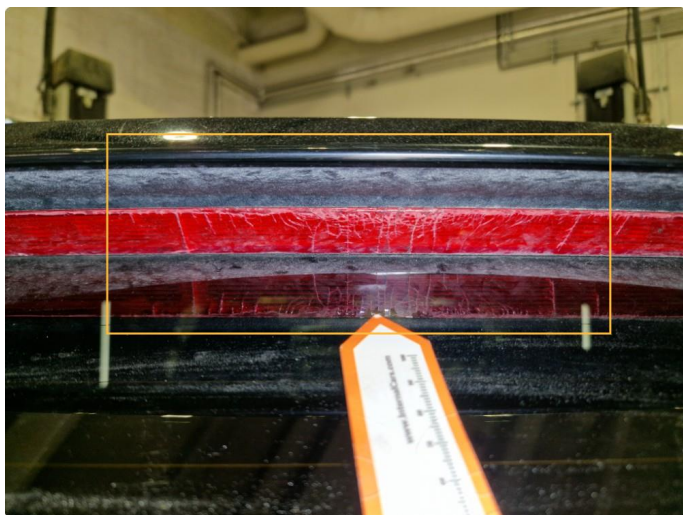
| Punkt | Beskrivelse | Plassering |
|---|---|---|
| 3.1 Lys bak | Sprekkdannelser midtre bremselykt. | bak - midten - oppe |

3.1 Sprekkdannelser midtre bremselykt.

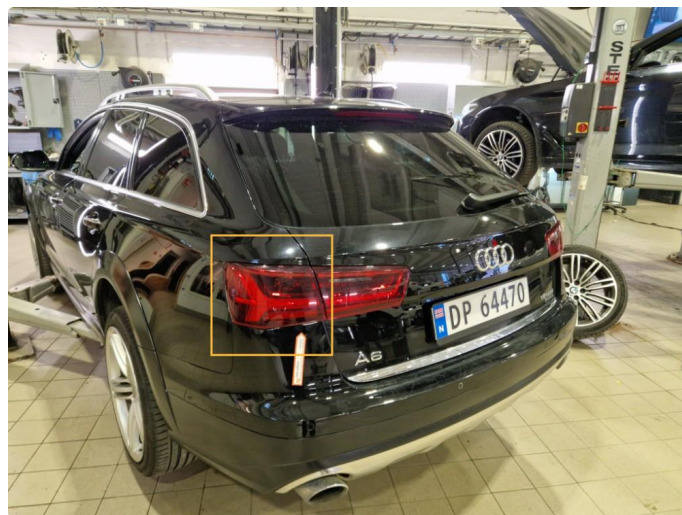
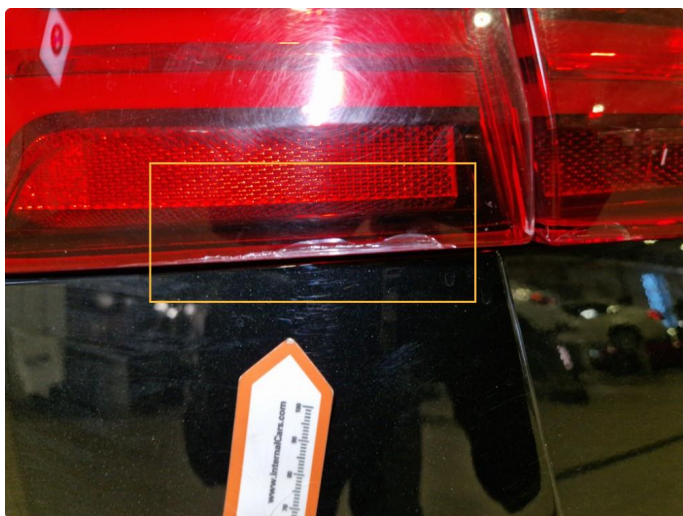
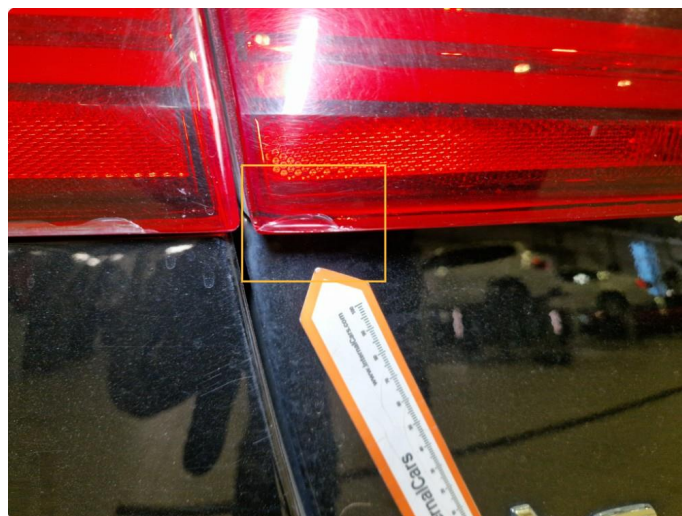
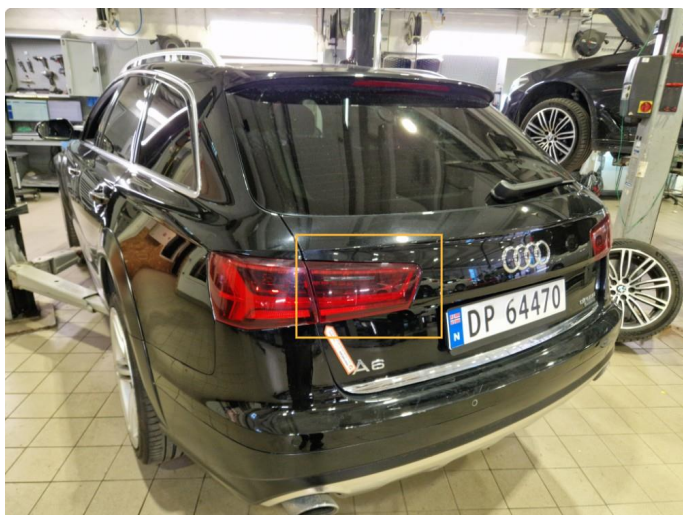
| Punkt | Beskrivelse | Plassering |
|---|---|---|
| 3.2 Lys bak | Sprekkdannelser indre + ytre baklykt nedre del v-side. | venstre - bak - indre - ytre |

3.2 Sprekkdannelser indre + ytre baklykt nedre del v-side.

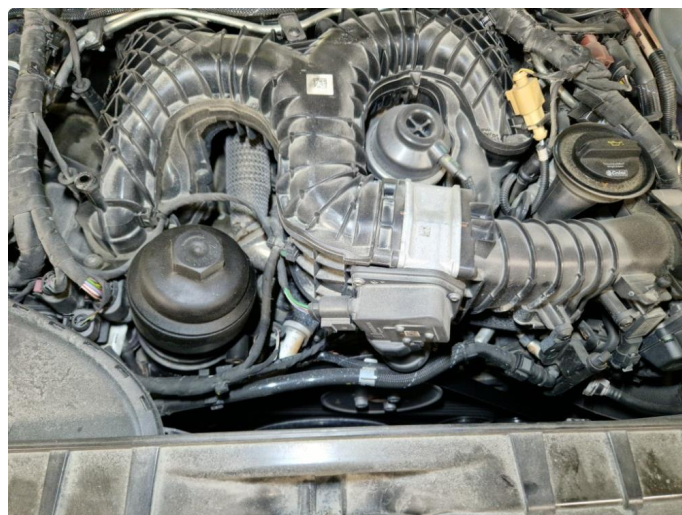
| Punkt | Beskrivelse | Plassering |
|---|---|---|
| 4.1 Kjølesystem/vannpumpe | Kjølevæskelukt fra motor. | |

4.1 Kjølevæskelukt fra motor.

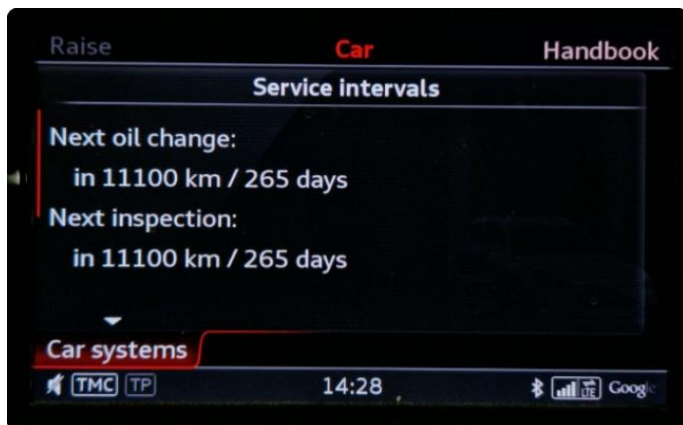
4.2 Neste service om 265 dager / 11.100 km fra testdato 17.06.2026.

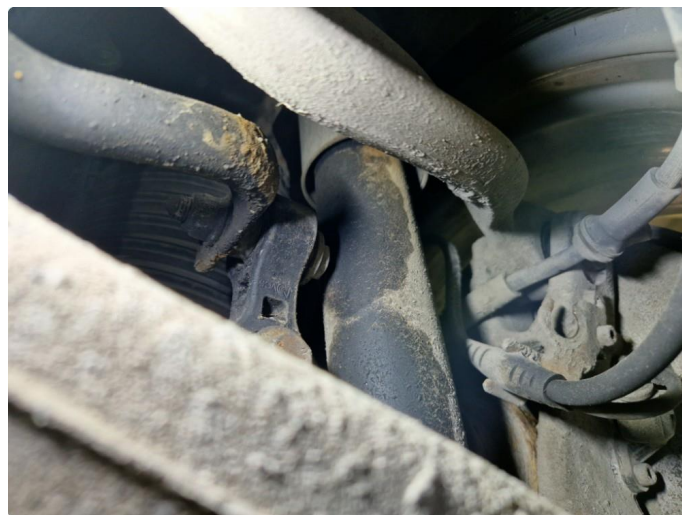
| Punkt | Beskrivelse | Plassering |
|---|---|---|
| 5.1 Fjærer/støtdemper | Lekkasje støtdemper h-side bak | høyre bak |

5.1 Lekkasje støtdemper h-side bak

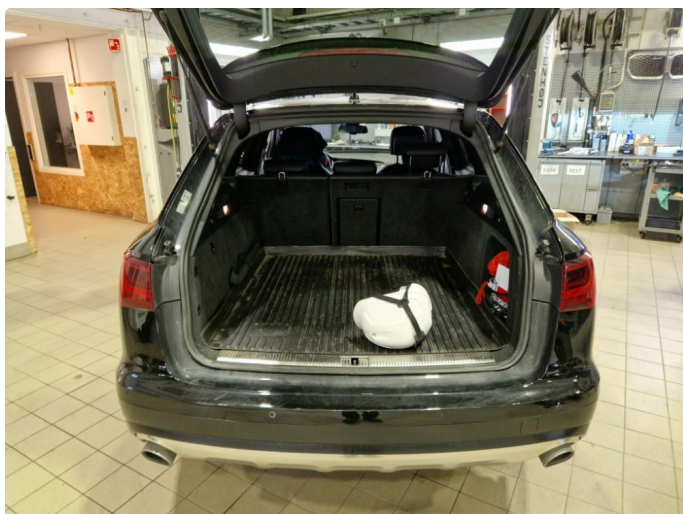
| Punkt | Beskrivelse | Plassering |
|---|---|---|
| 6.1 Bagasjeromskjuler | mangler | bak |

6.1 Mangler
