BMW X3 XDRIVE20D / X3 184 HK AUTOMAT 4WD

TESTDATO: 08.10.2026

CHASSISNR: WBAWY31060L557557

NBF Tilstandsrapport er utarbeidet av Norges Bilbransjeforbund og Forbrukerrådet.

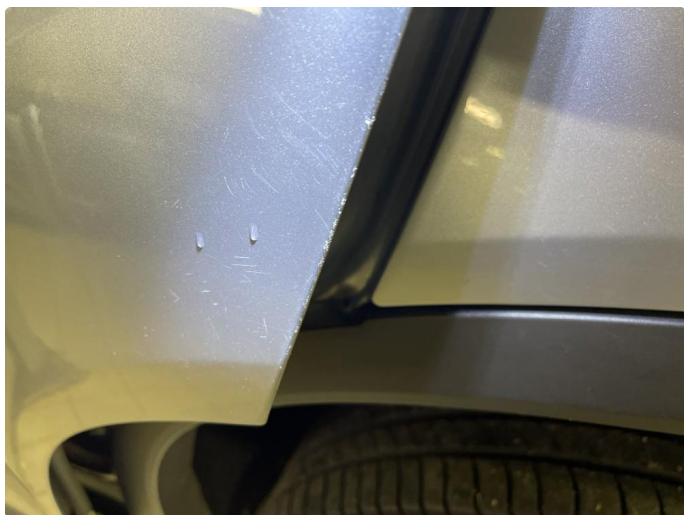
| Punkt | Beskrivelse | Plassering |
|---|---|---|
| 2.2 Dører | riper | venstre bak |

2.2 Riper

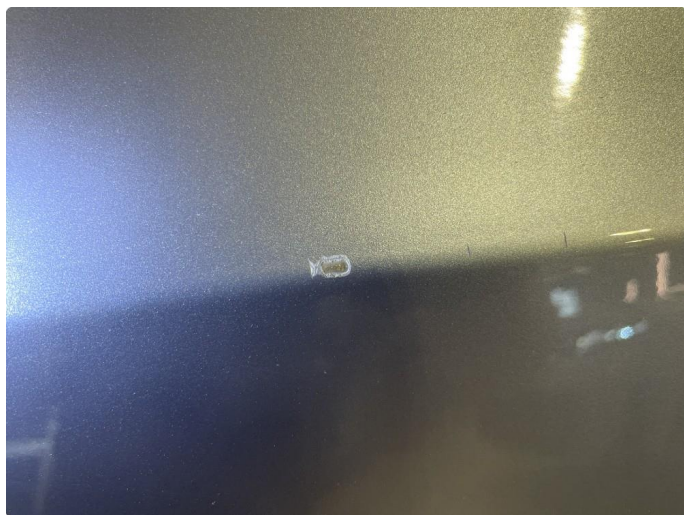
| Punkt | Beskrivelse | Plassering |
|---|---|---|
| 2.3 Skjermer | Merker | venstre foran |

2.3 Merker

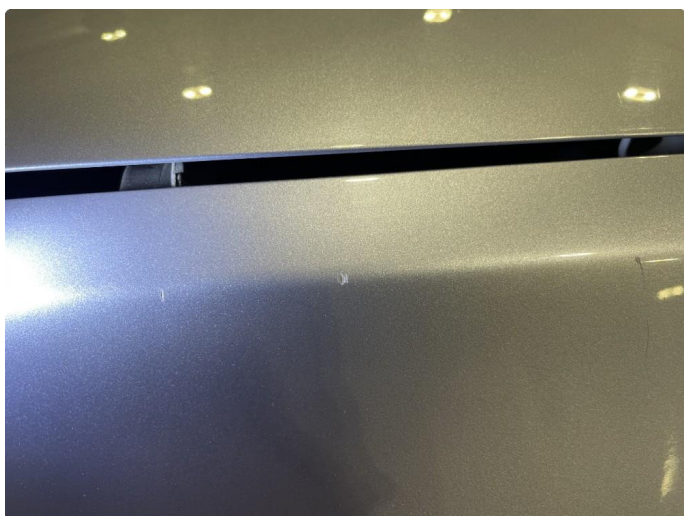
2.3 Merker

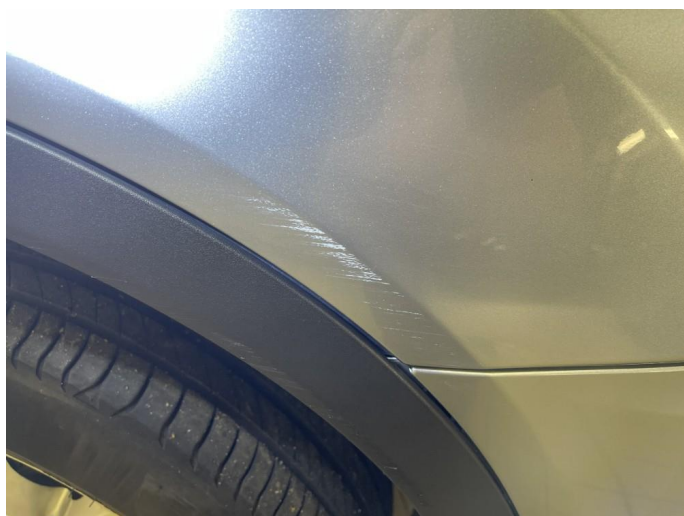
| Punkt | Beskrivelse | Plassering |
|---|---|---|
| 2.4 Skjermer | ripe(r) | høyre foran |

2.4 Ripe(r)

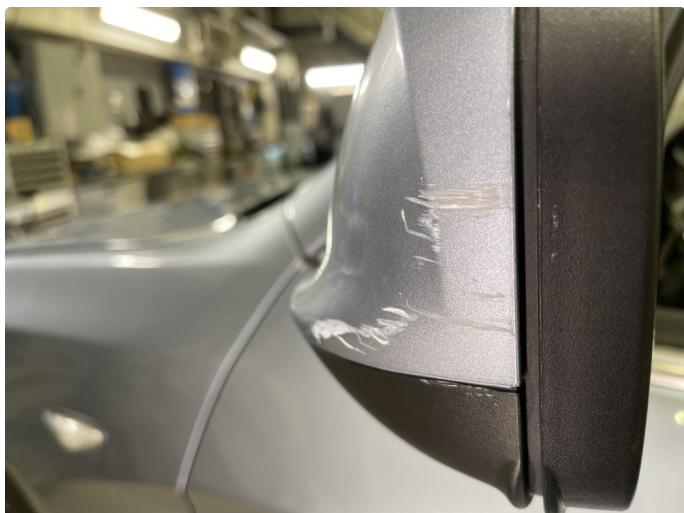
| Punkt | Beskrivelse | Plassering |
|---|---|---|
| 2.5 Speil | Bruksmerker. | venstre |

2.5 Bruksmerker.

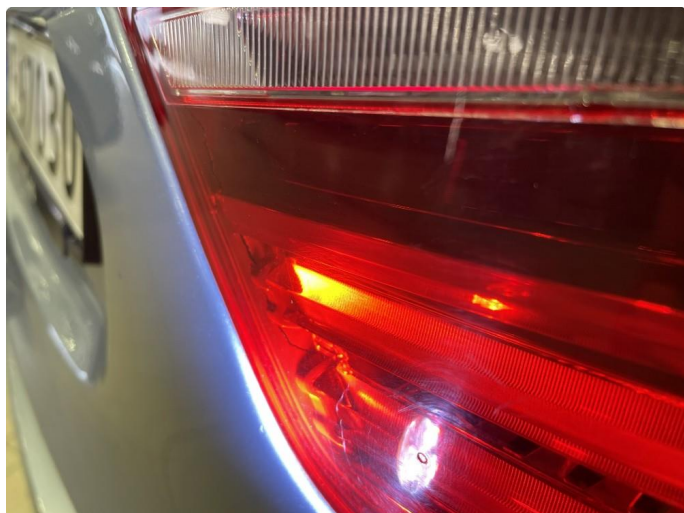
| Punkt | Beskrivelse | Plassering |
|---|---|---|
| 3.1 Lys bak | Sprukket opp innvendig. | indre - begge |

3.1 Sprukket opp innvendig.

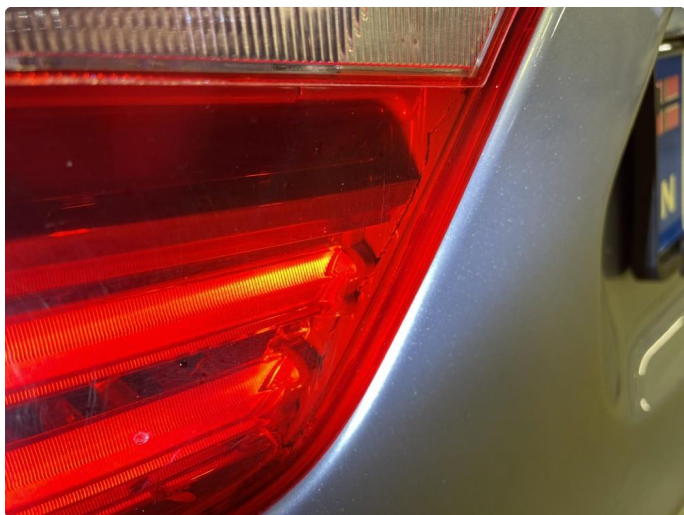
3.1 Sprukket opp innvendig.

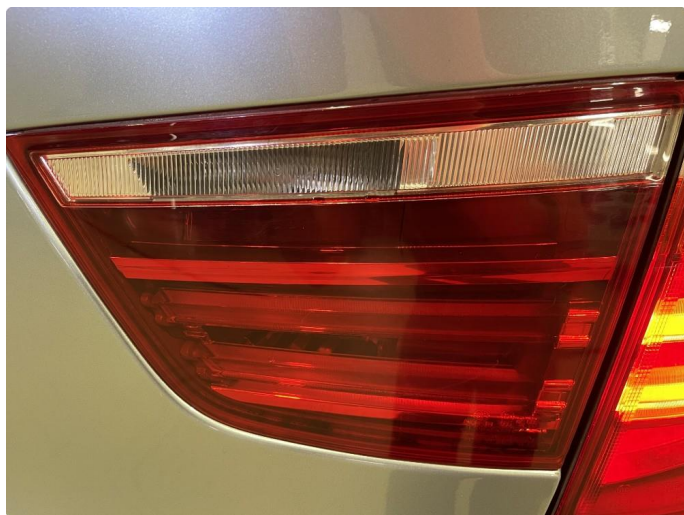
| Punkt | Beskrivelse | Plassering |
|---|---|---|
| 3.2 Lys bak | Lyser ikke. | høyre - indre |

3.2 Lyser ikke.

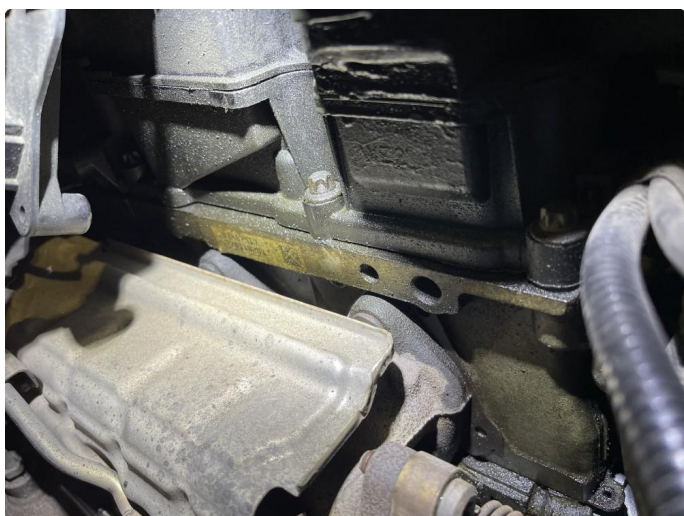
| Punkt | Beskrivelse | Plassering |
|---|---|---|
| 4.1 Lekkasjer | Lekkasje/svetting fra toppdeksel. | |

4.1 Lekkasje/svetting fra toppdeksel.

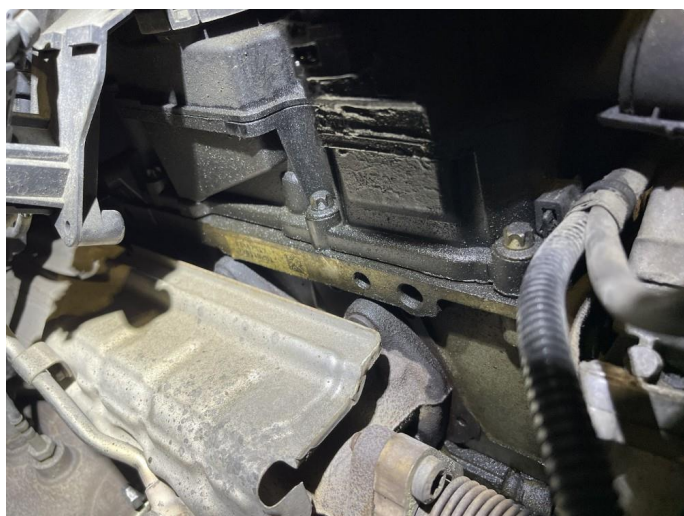
4.1 Lekkasje/svetting fra toppdeksel.

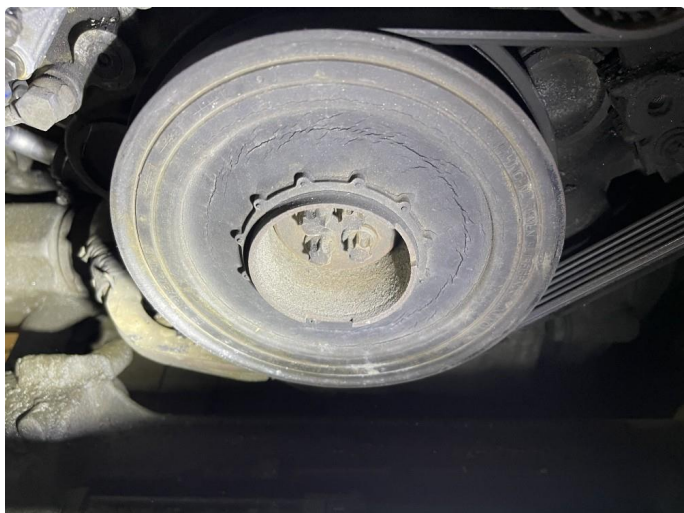
| Punkt | Beskrivelse | Plassering |
|---|---|---|
| 4.2 Motor | Oppsprukket vibrasjonsdemper. | |

4.2 Oppsprukket vibrasjonsdemper.

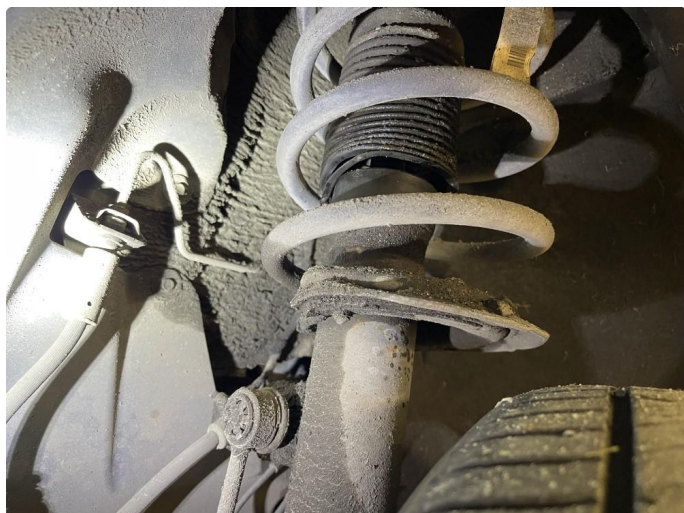
| Punkt | Beskrivelse | Plassering |
|---|---|---|
| 5.1 Fjærer/støtdemper | støtdemper lekkasje | venstre foran |

5.1 Støtdemper lekkasje

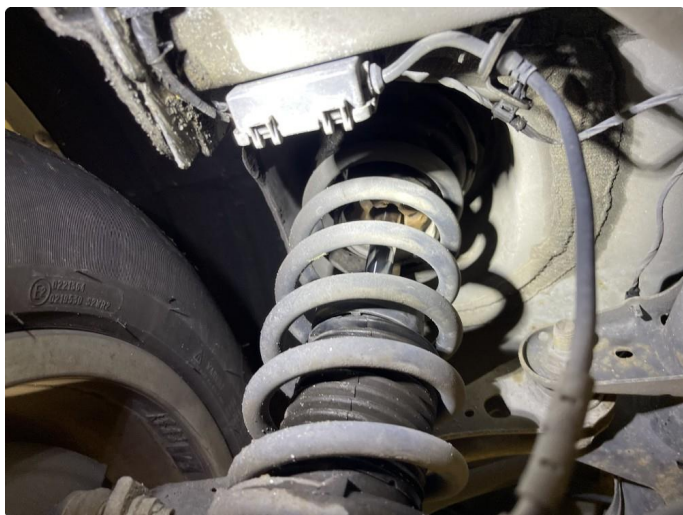
| Punkt | Beskrivelse | Plassering |
|---|---|---|
| 5.2 Fjærer/støtdemper | støvmansjett defekt | begge bak |

5.2 Støvmansjett defekt

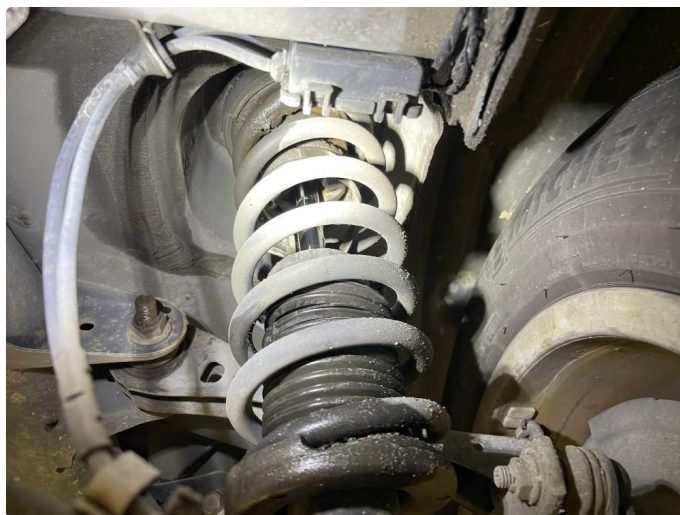
5.2 Støvmansjett defekt

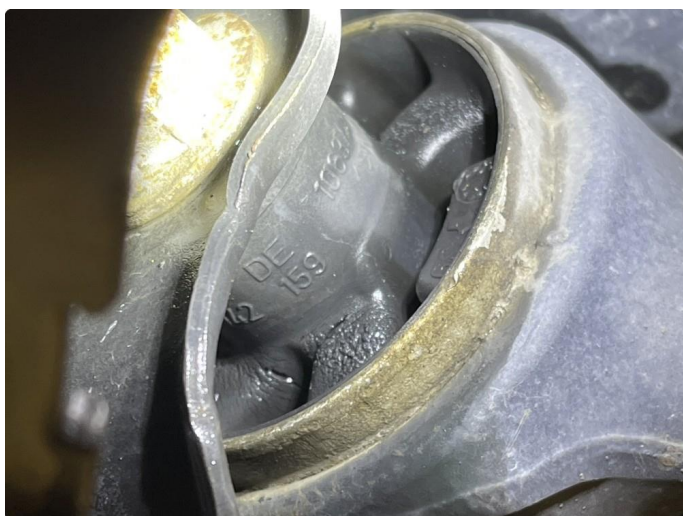
| Punkt | Beskrivelse | Plassering |
|---|---|---|
| 5.3 Forstilling | slitt casterstagforing | begge foran |

5.3 Slitt casterstagforing

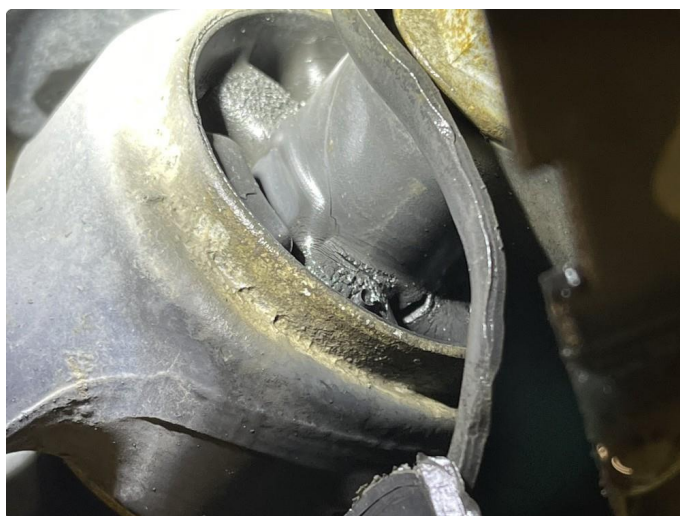
5.3 Slitt casterstagforing

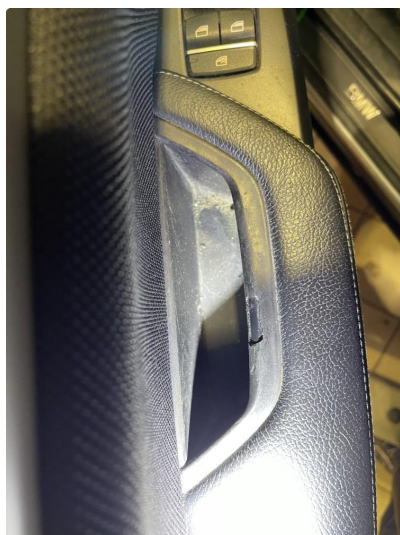
| Punkt | Beskrivelse | Plassering |
|---|---|---|
| 7.1 Dørtrekk | slitt/ripe(r) | venstre foran |

7.1 Slitt/ripe(r)
