SUZUKI LIANA / ER 106 HK AUTOMAT 4WD

TESTDATO: 02.03.2026

JU89173

NBF Tilstandsrapport er utarbeidet av Norges Bilbransjeforbund og Forbrukerrådet.

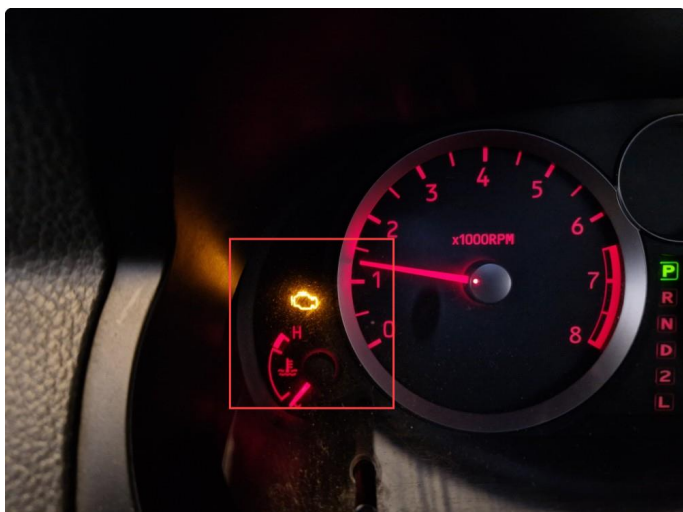
| Punkt | Beskrivelse | Plassering |
|---|---|---|
| 1.1 Diagnose | Motorlampe lyser. | |

1.1 Motorlampe lyser.

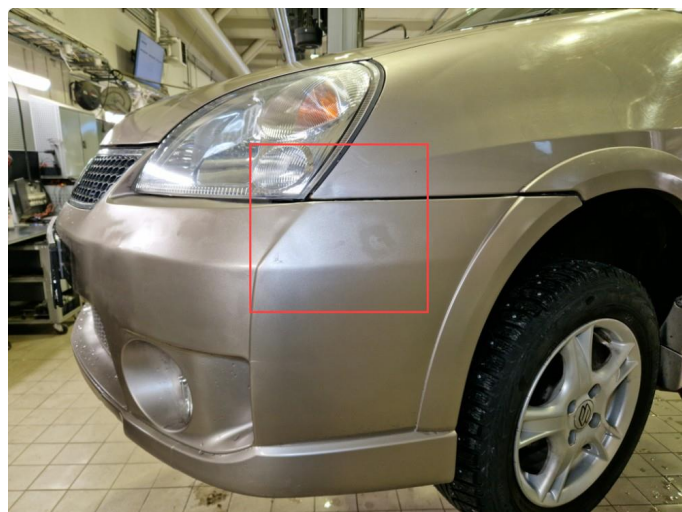
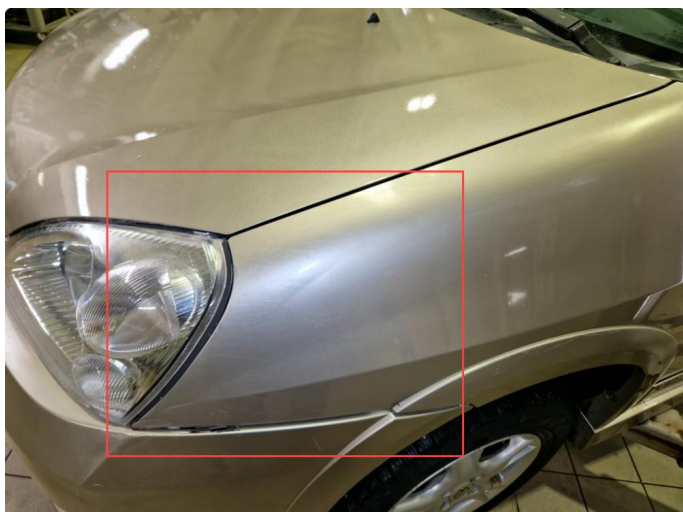
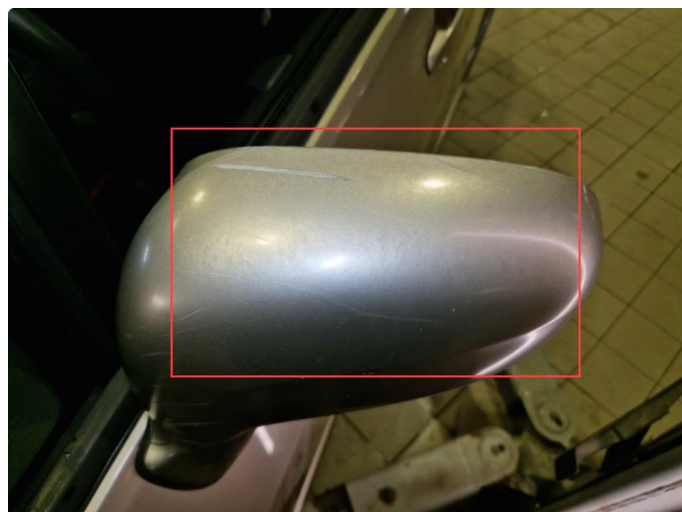
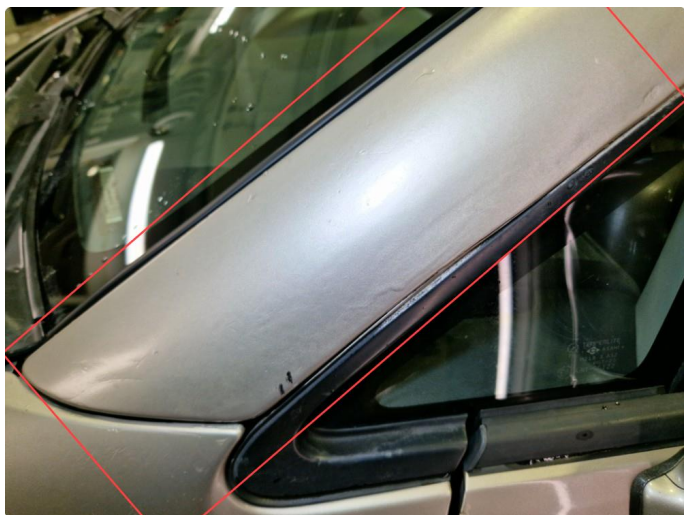
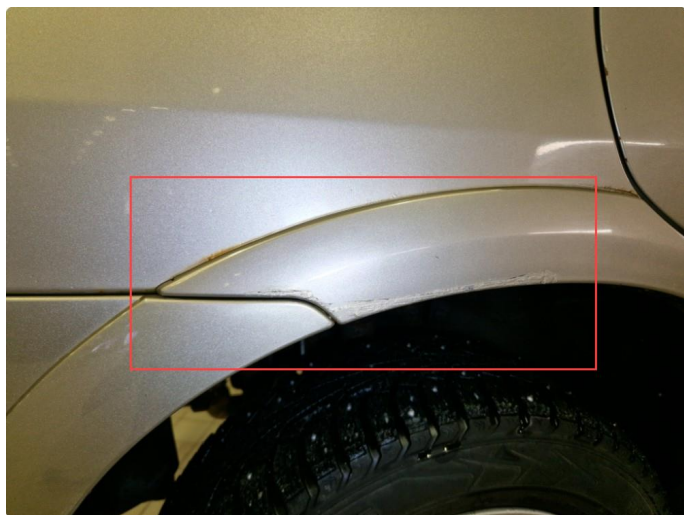
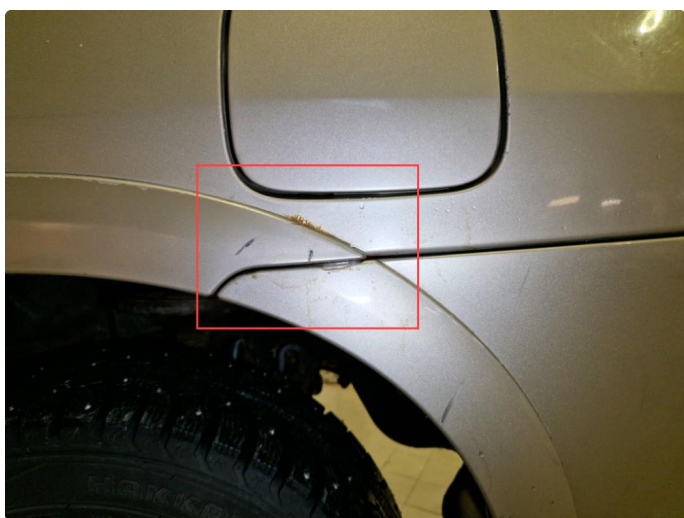
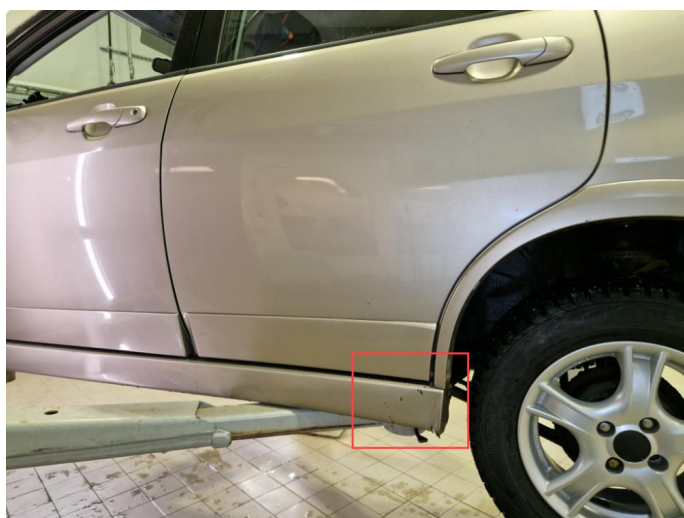
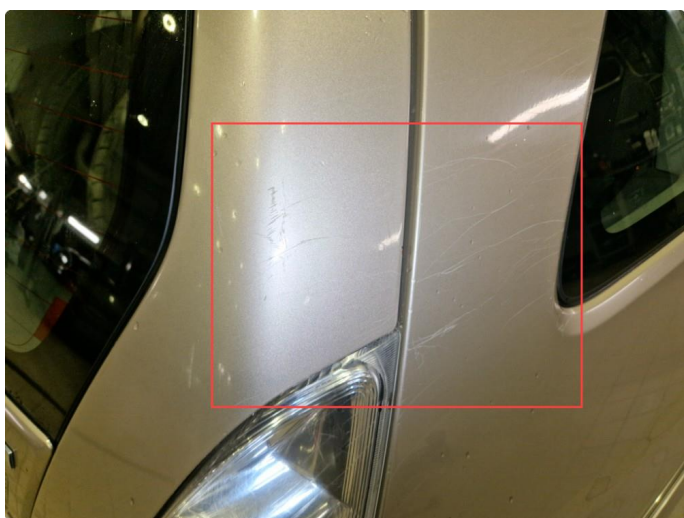
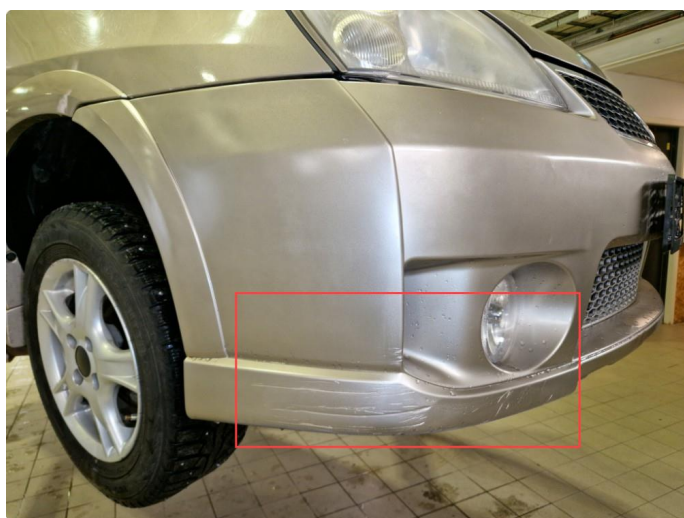
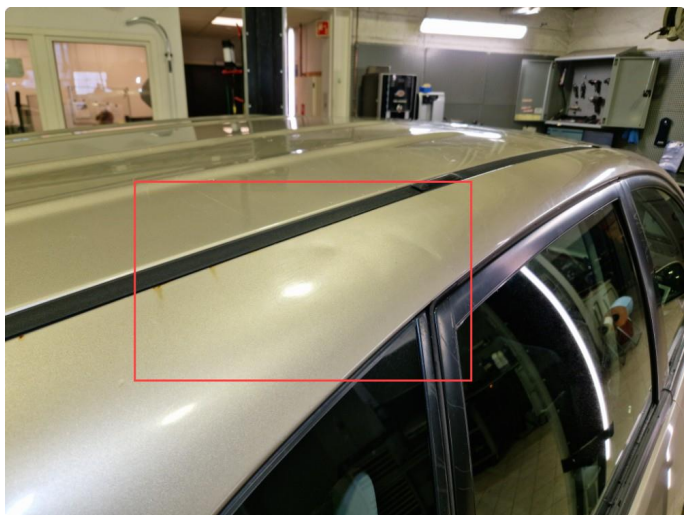
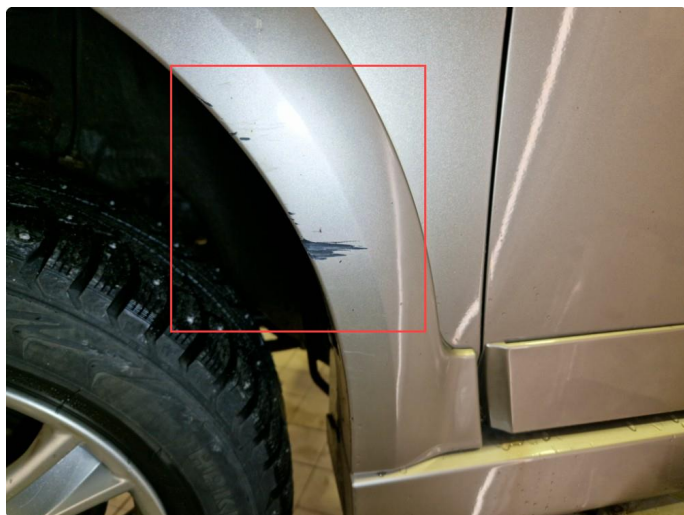
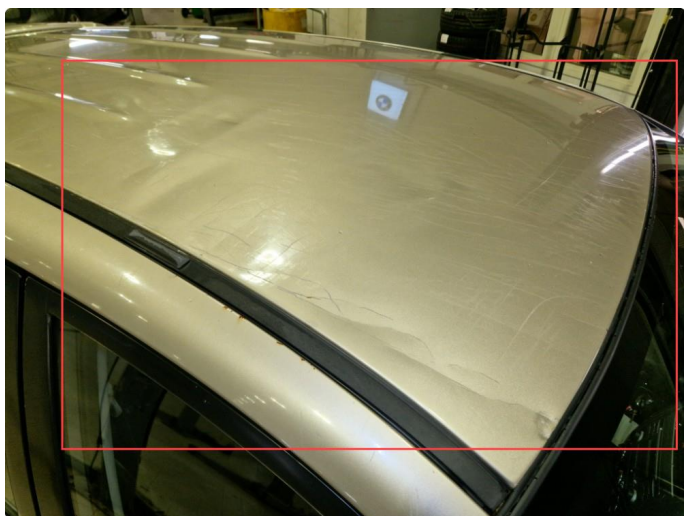
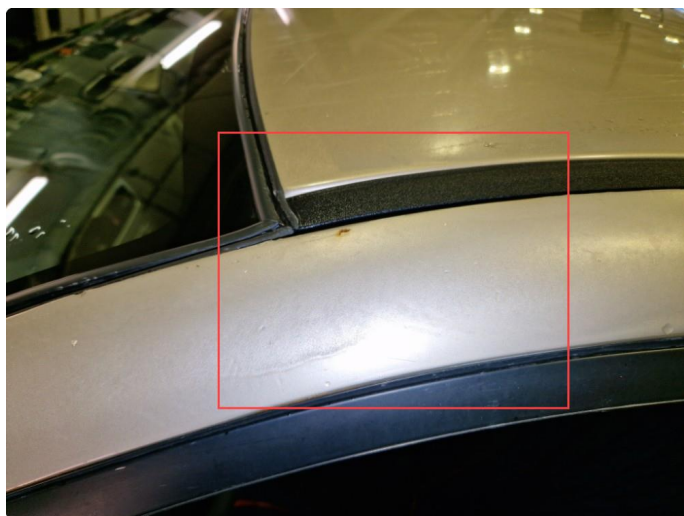
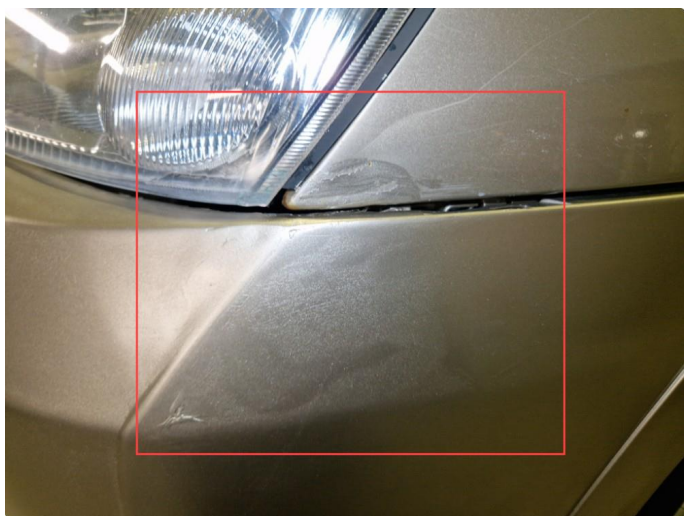
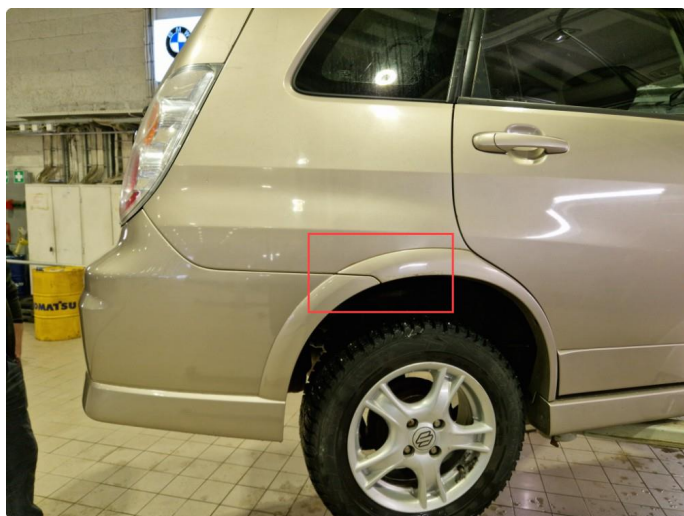
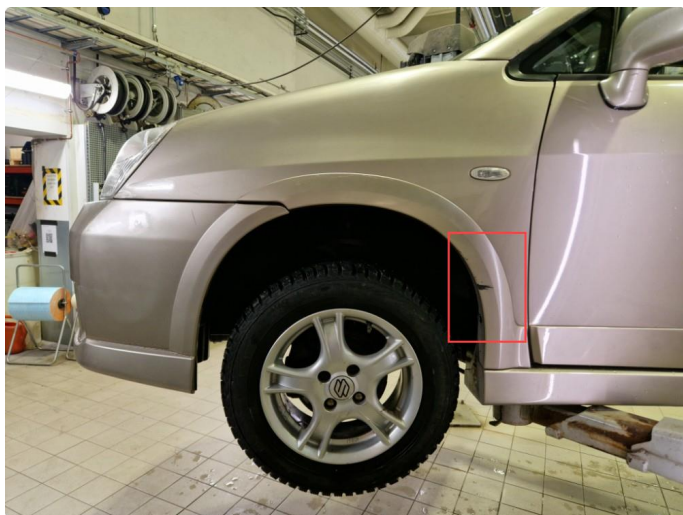
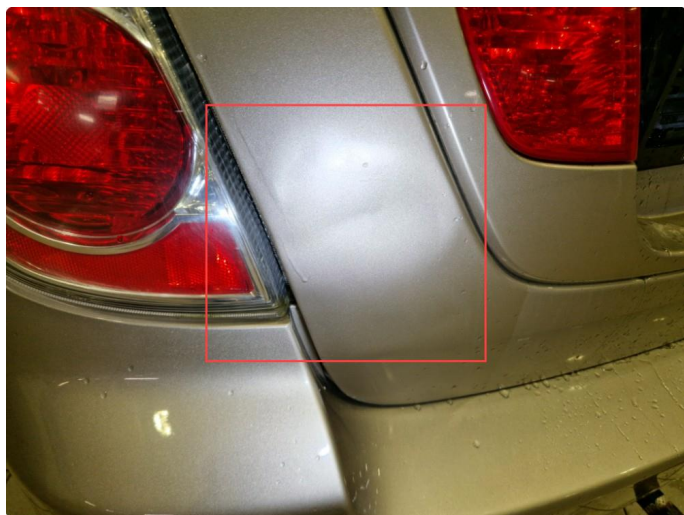
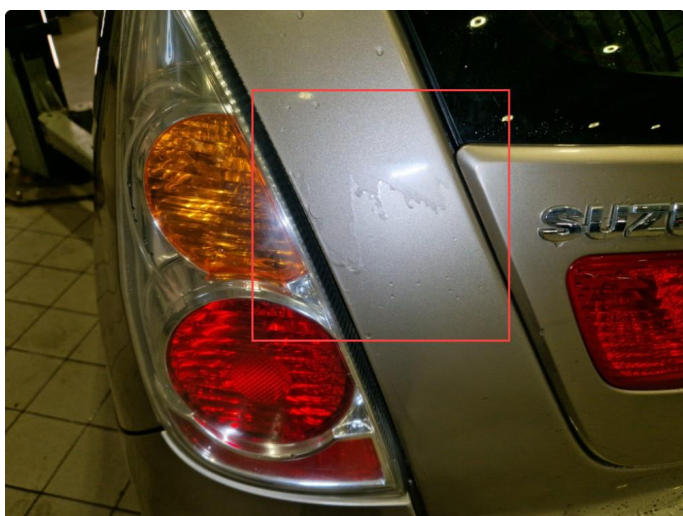
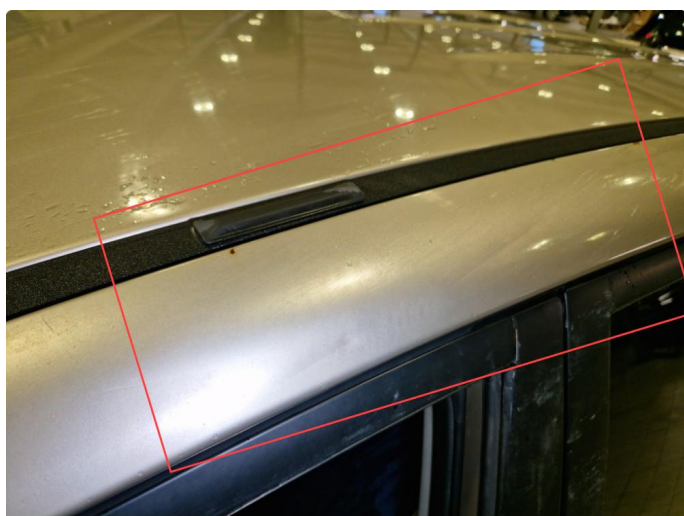
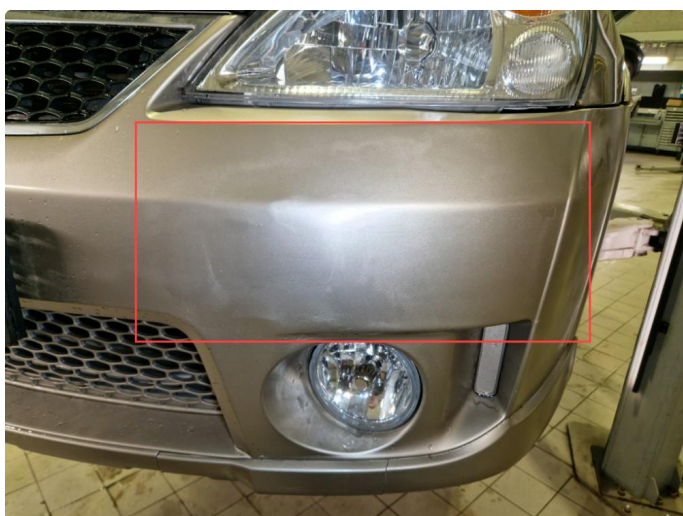
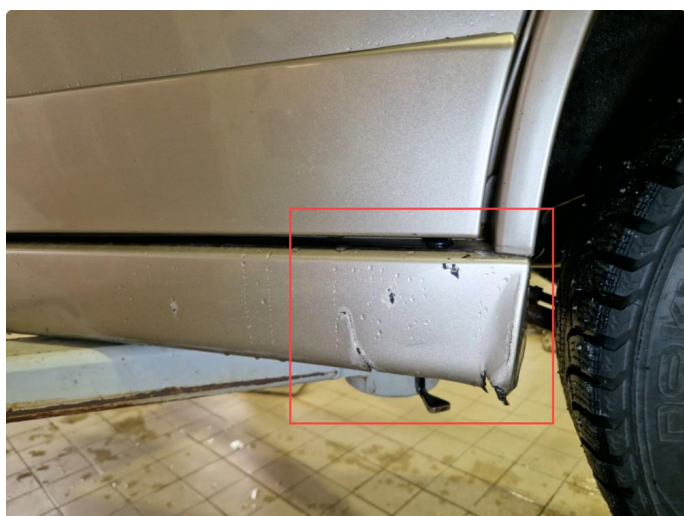
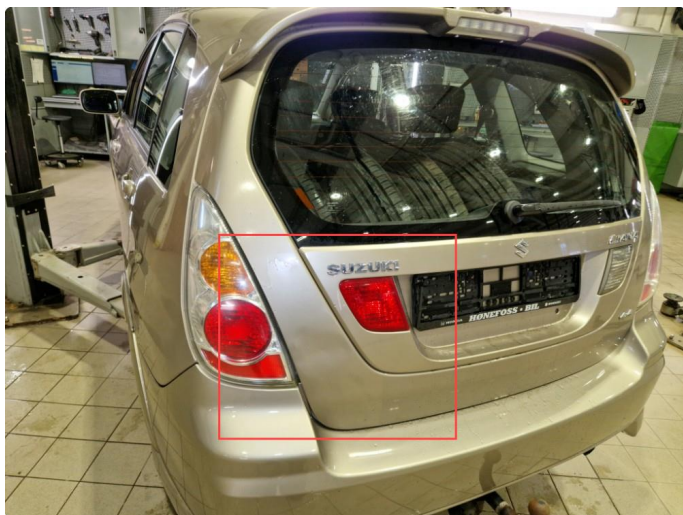
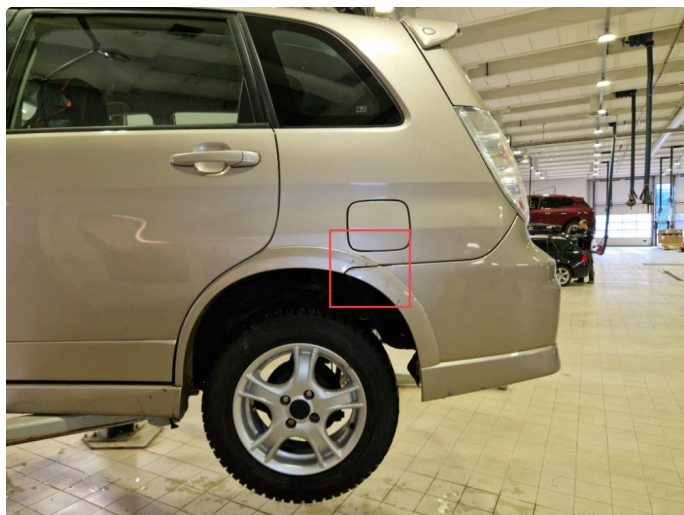
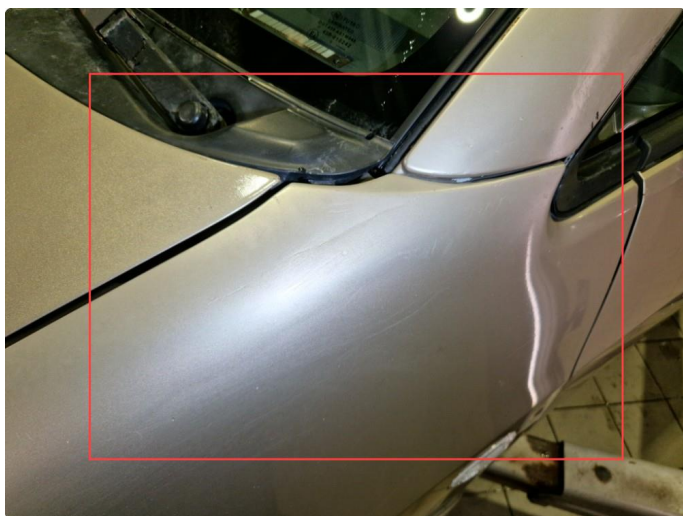
| Punkt | Beskrivelse | Plassering |
|---|---|---|
| 2.1 Lakk | Generelt mye lakkslitasje, bulker, riper og noe rust. Noen paneler er trolig opplakkert da det vises mye struktur og støvkorn i lakk | |

2.1 Generelt mye lakkslitasje, bulker, riper og noe rust. Noen paneler er trolig opplakkert da det vises mye struktur og støvkorn i lakk

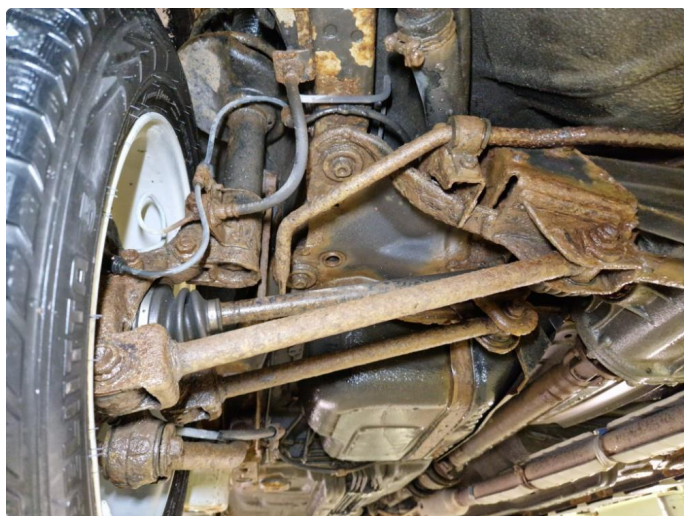
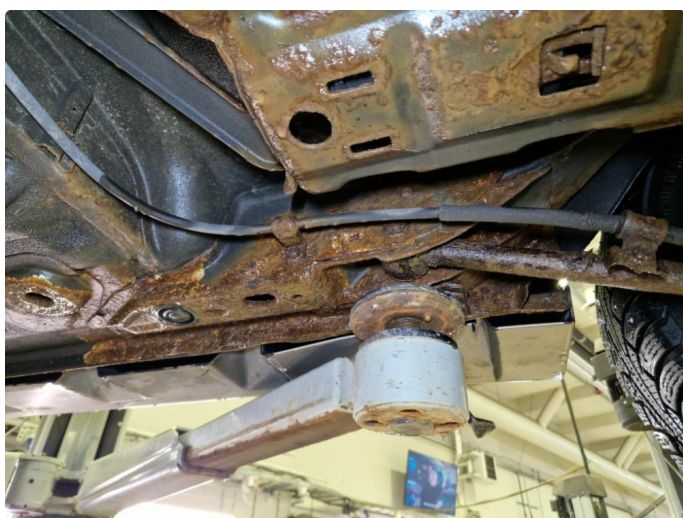
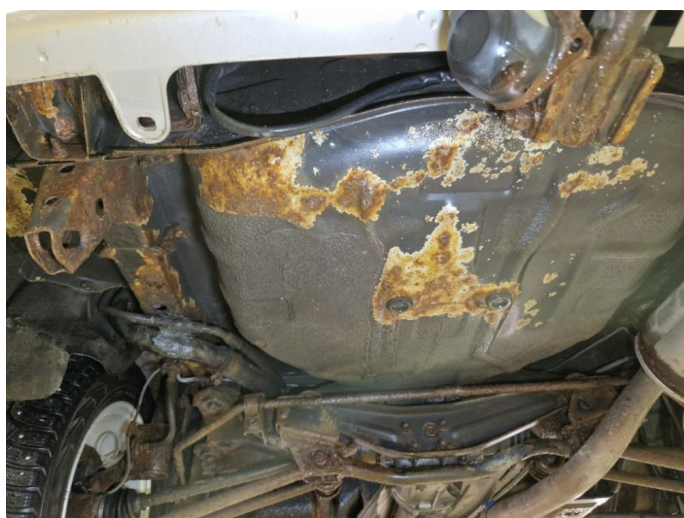
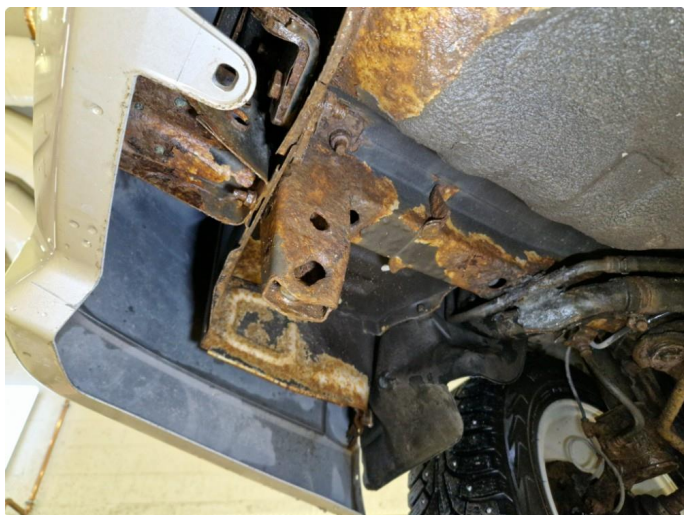
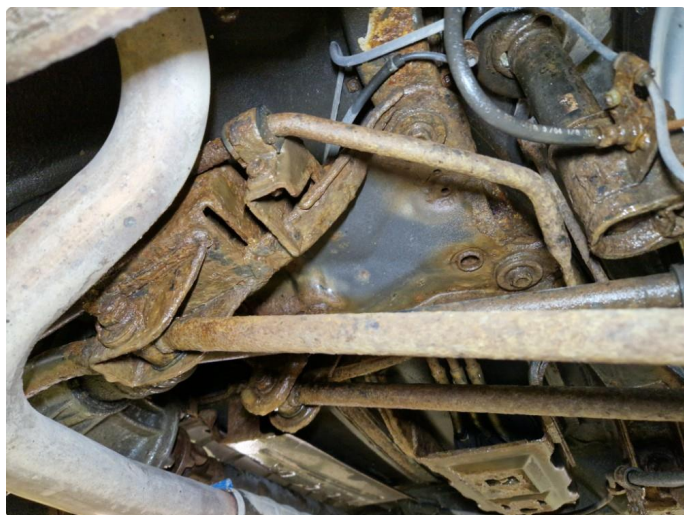
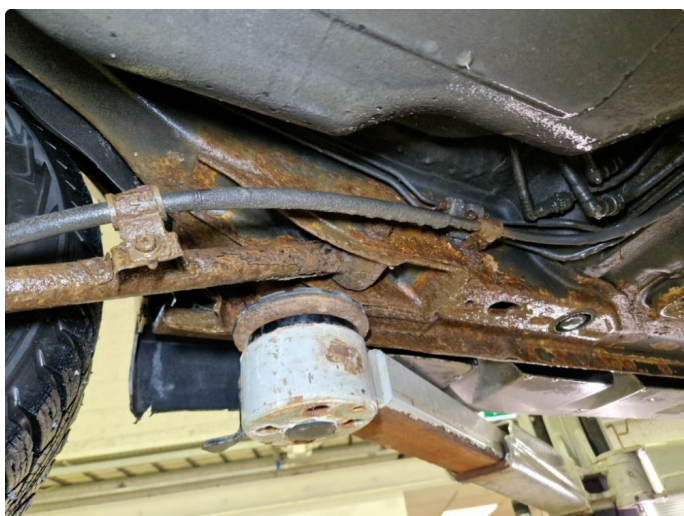
| Punkt | Beskrivelse | Plassering |
|---|---|---|
| 2.2 Under bil | Rust underside ved bakstilling. | |

2.2 Rust underside ved bakstilling.

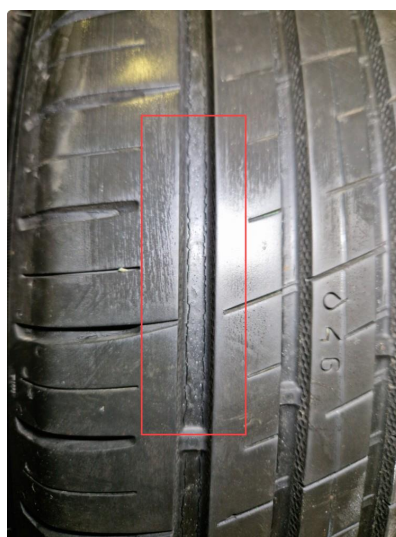
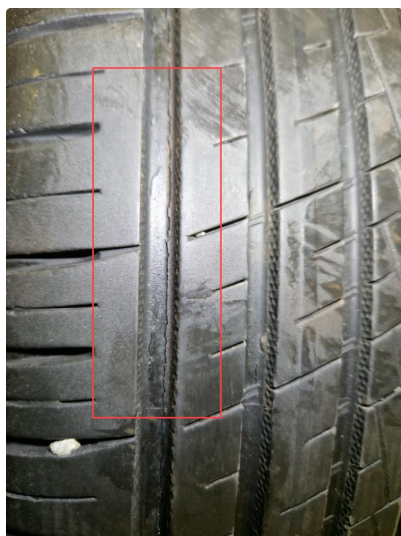
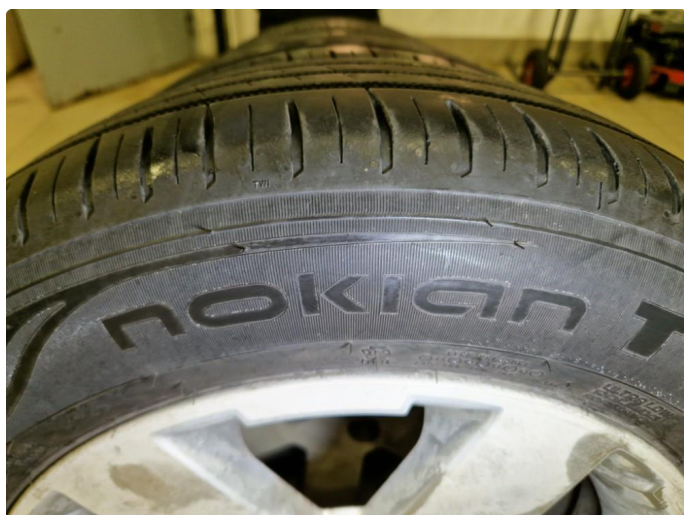
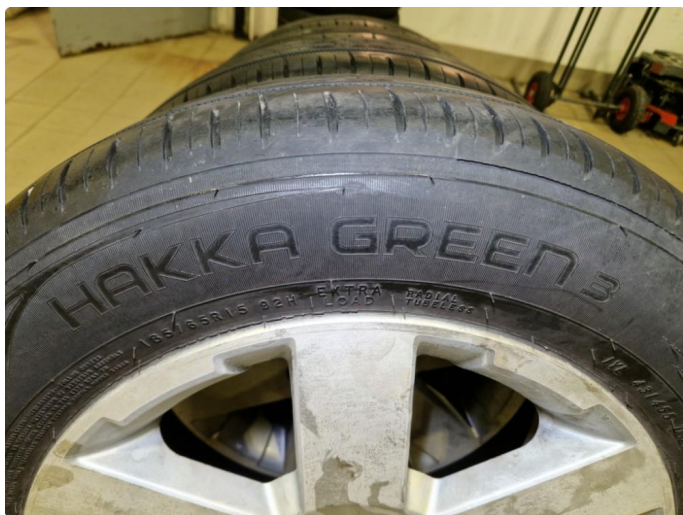
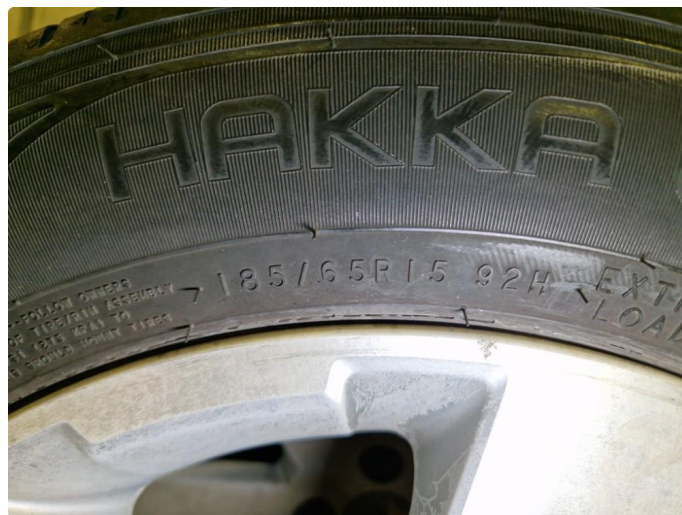
| Punkt | Beskrivelse | Plassering |
|---|---|---|
| 2.3 Dekk/Felger | Sprekkdannelser sommerdekk. Nokian Hakkapelitta Green 3 185/65R 15 92H | alle |

2.3 Sprekkdannelser sommerdekk. Nokian Hakkapelitta Green 3 185/65R 15 92H

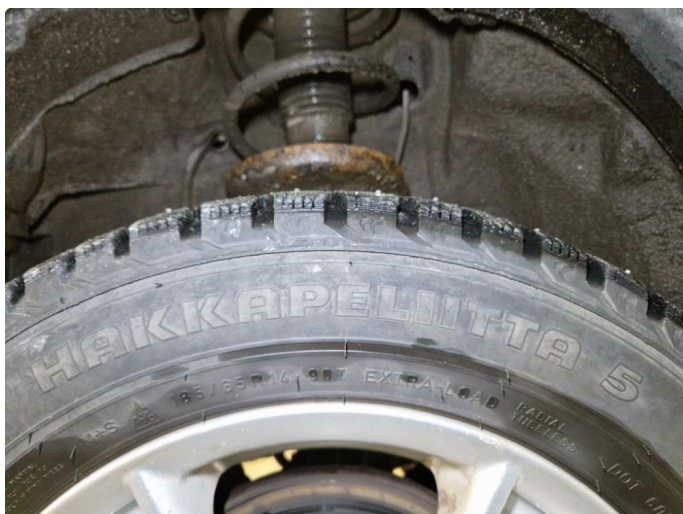
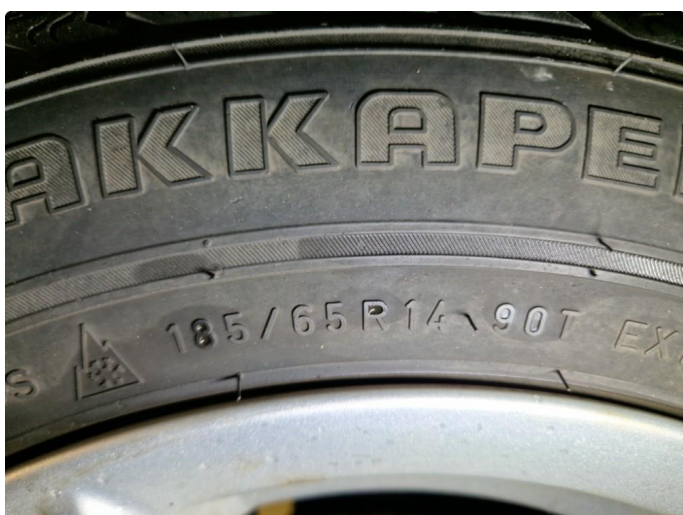
| Punkt | Beskrivelse | Plassering |
|---|---|---|
| 2.4 Dekk/Felger | Vinterdekk produsert 17/2012 Nokian Hakkapelitta 5 185/65R 14 90T Piggdekk | alle |

2.4 Vinterdekk produsert 17/2012 Nokian Hakkapelitta 5 185/65R 14 90T Piggdekk

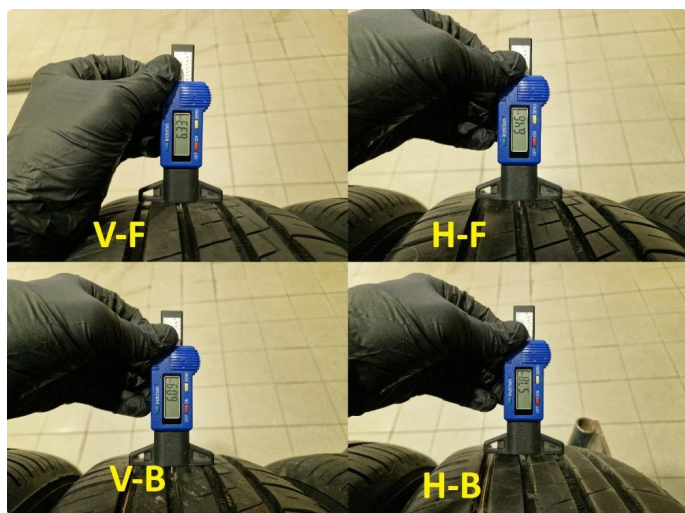
2.5 Dekkdybdemåling sommerdekk utført  
02.03.2026 på km : 182.834

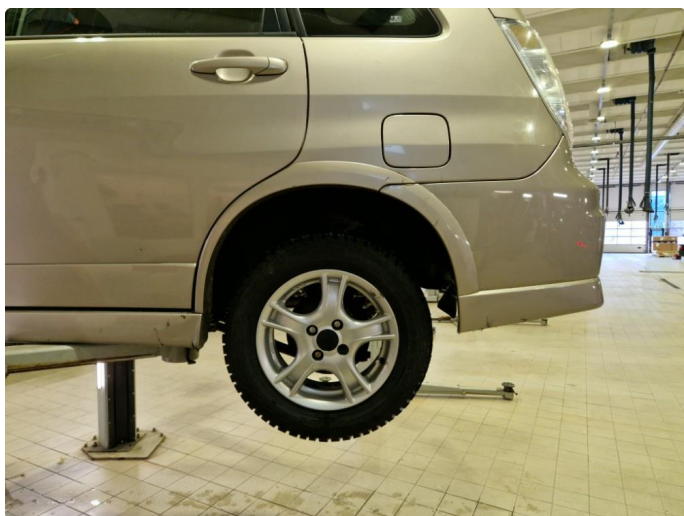
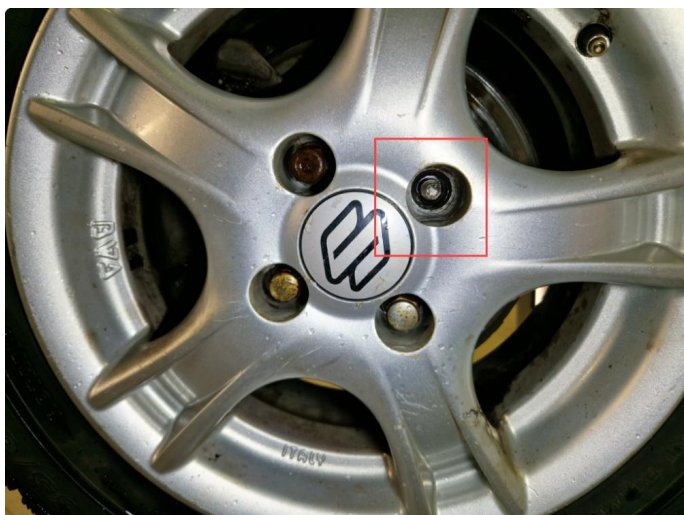
| Punkt | Beskrivelse | Plassering |
|---|---|---|
| 2.7 Hjulmuttere/-bolter | Mangler 1 stk hjulmutter v-fram og 1 stk v-bak. | venstre foran - venstre bak |

2.7 Mangler 1 stk hjulmutter v-ram og 1 stk v-bak.

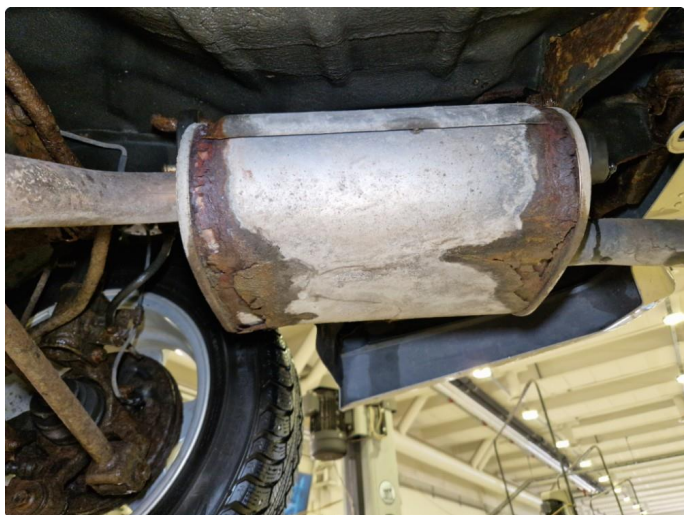
| Punkt | Beskrivelse | Plassering |
|---|---|---|
| 3.1 Eksosanlegg | Løs innmat bakre eksospotte. | bak |

3.1 Løs innmat bakre eksospotte.

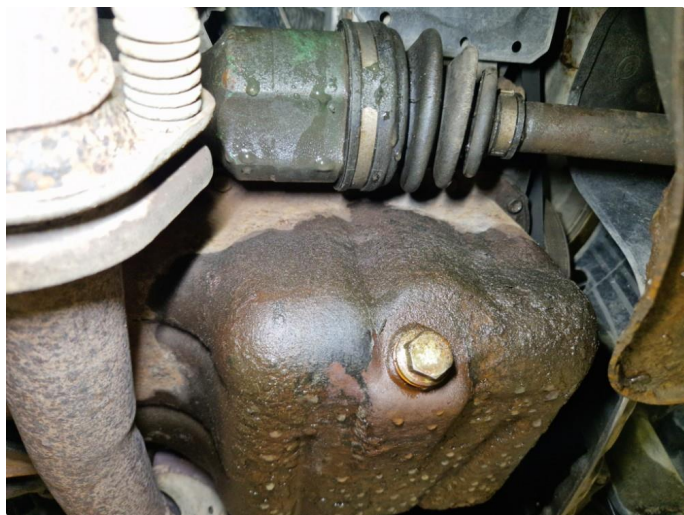
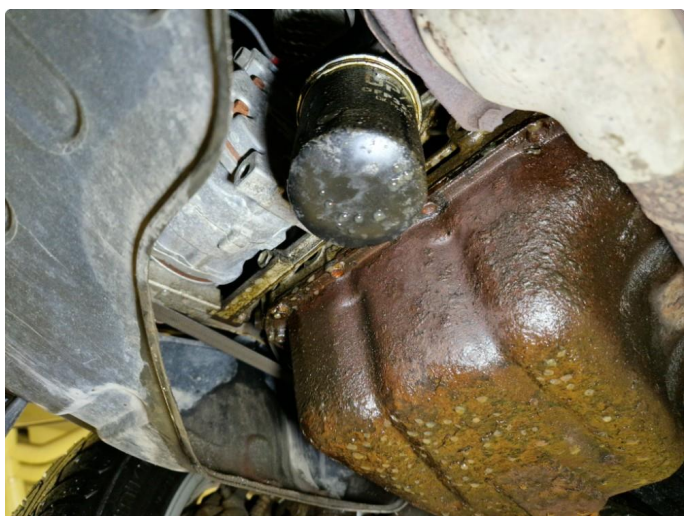
| Punkt | Beskrivelse | Plassering |
|---|---|---|
| 3.2 Lekkasjer | Oljelekkasjer motor. | |

3.2 Oljelekkasjer motor.

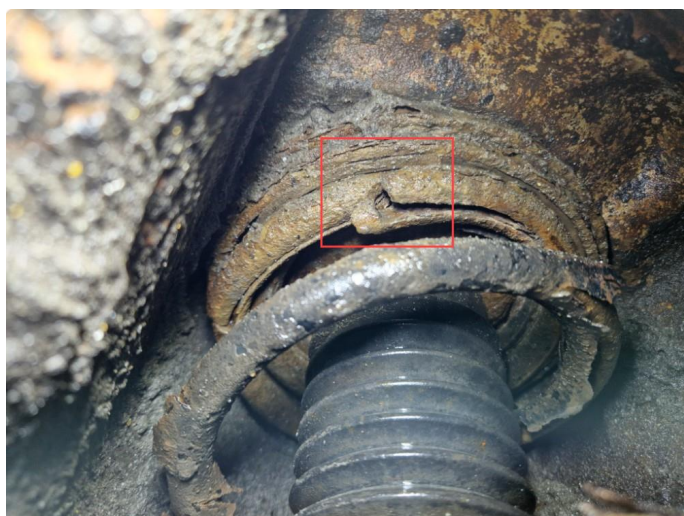
| Punkt | Beskrivelse | Plassering |
|---|---|---|
| 4.1 Fjærer/støtdemper | Knekt fjær v-bak. | venstre bak |

4.1 Knekt fjær v-bak.

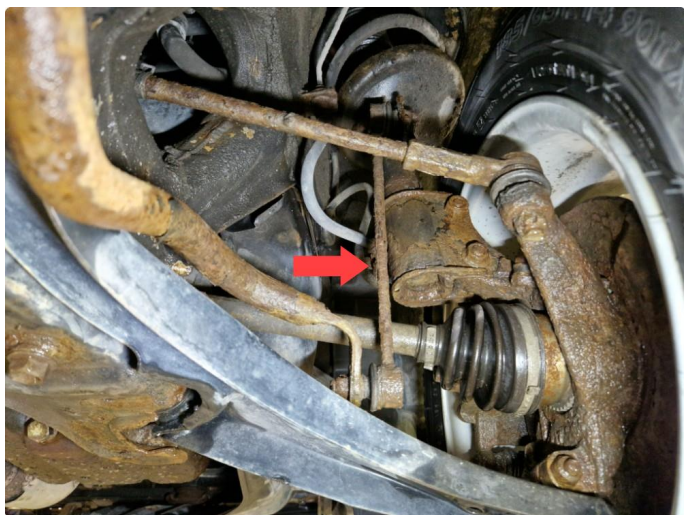
| Punkt | Beskrivelse | Plassering |
|---|---|---|
| 4.2 Stabilisatorer/stag | Slakke lenkearm h-fram. | høyre foran |

4.2 Slakke lenkearm h-fram.

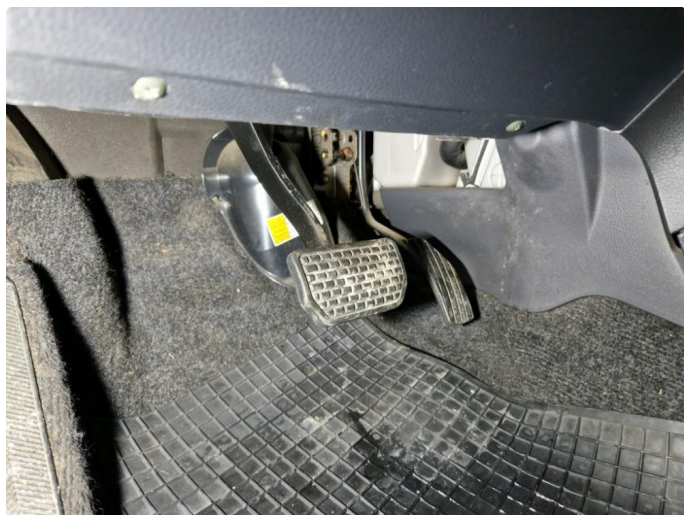
| Punkt | Beskrivelse | Plassering |
|---|---|---|
| 5.1 Bremsfunksjon | Lang vandring bremsepedal, pedal går i bunn + dårlig effekt bremsepedal. | |

5.1 Lang vandring brems pedal, pedal går i bunn + dårlig effekt brems pedal.

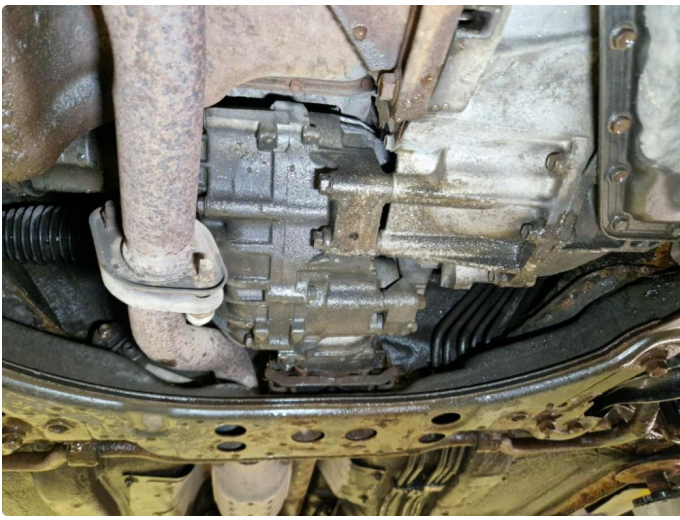
| Punkt | Beskrivelse | Plassering |
|---|---|---|
| 6.1 Girkasse | Oljelekkasje girkasse. | |

6.1 Oljelekkasje girkasse.
