BMW I4 M50 4WD

TESTDATO: 04.02.2026

EF79026

NBF Tilstandsrapport er utarbeidet av Norges Bilbransjeforbund og Forbrukerrådet.

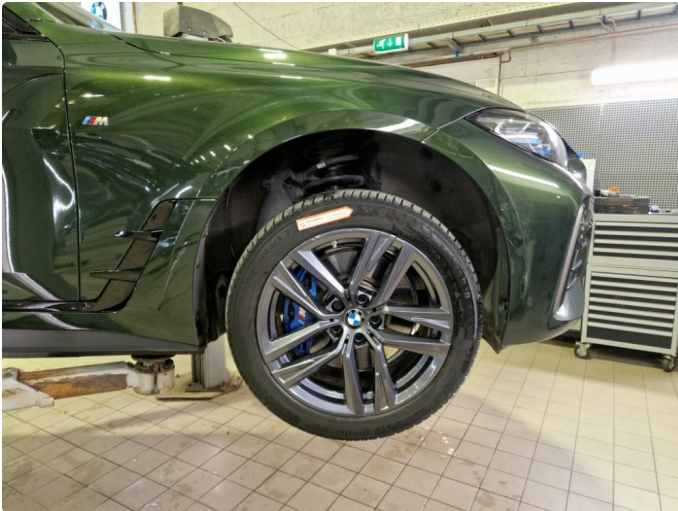
| Punkt | Beskrivelse | Plassering |
|---|---|---|
| 1.2 Dekk/Felger | Noen bruksmerker vinterfelg h-fram ( Normal bruksslitasje ) | høyre foran |

1.2 Noen bruksmerker vinterfelg h-fram ( Normal bruksslitasje )

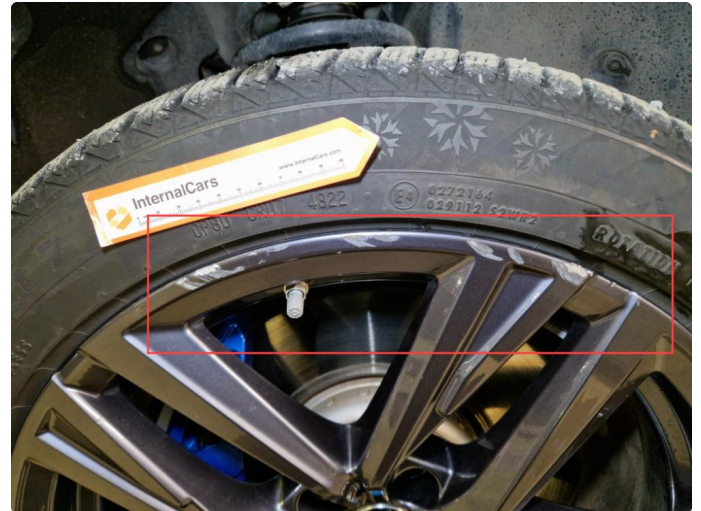
1.2 Noen bruksmerker vinterfelg h-fram ( Normal bruksslitasje )

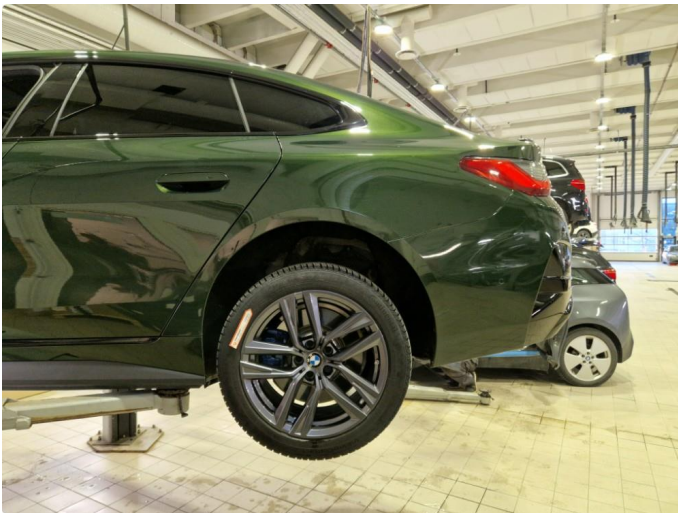
| Punkt | Beskrivelse | Plassering |
|---|---|---|
| 1.3 Dekk/Felger | Noen bruksmerker vinterfelg v-bak ( Normal bruksslitasje ) | venstre bak |

1.3 Noen bruksmerker vinterfelg v-bak ( Normal bruksslitasje )

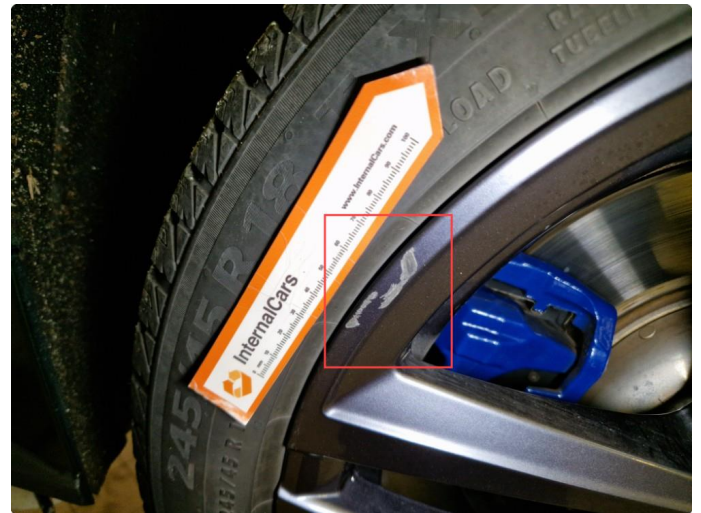
1.3 Noen bruksmerker vinterfelg v-bak ( Normal bruksslitasje )

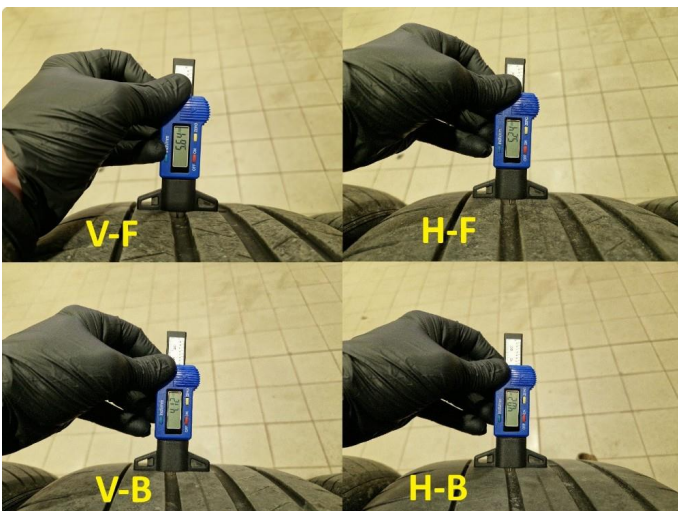
1.4 Dekkdybdemåling sommerdekk utført 03.12.2025 på km : 54.353

| | VENSTRE FORAN | HØYRE FORAN | VENSTRE BAK | HØYRE BAK |
|---|---|---|---|---|
| MØNSTERDYBDE SOMMERDEKK (MM) | 5,6 | 5,2 | 4,1 | 4 |

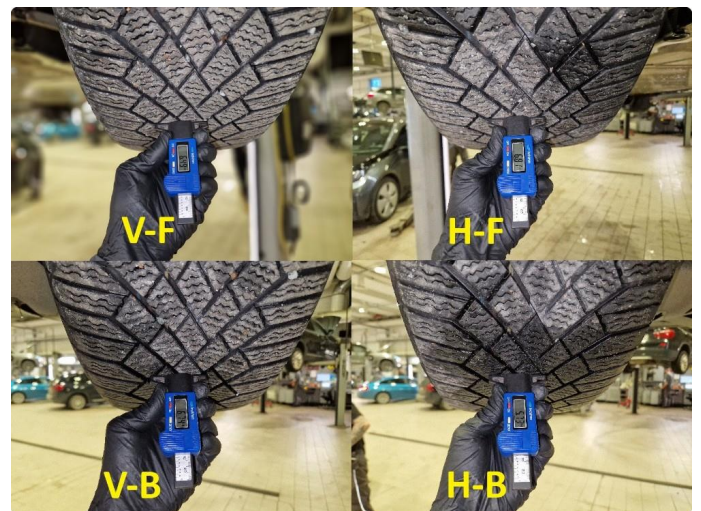
1.5 Dekkdybdemåling vinterdekk utført 03.12.2025 på km : 54.353

| | VENSTRE FORAN | HØYRE FORAN | VENSTRE BAK | HØYRE BAK |
|---|---|---|---|---|
| MØNSTERDYBDE VINTERDEKK (MM) | 6,5 | 6,8 | 6,7 | 5,7 |

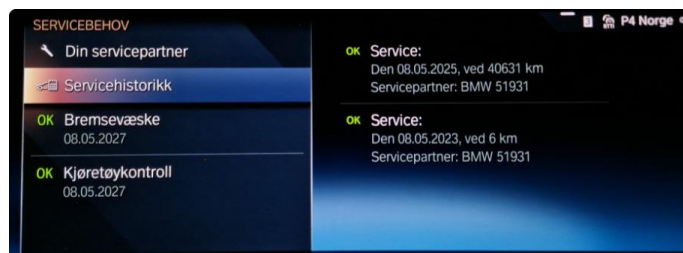
2.1 Neste service 08.05.2027.
