**BMW I4 M50 4WD**
**TESTDATO: 23.04.2025**
**KODE: 1695751**

**ED84179**

NBF Tilstandsrapport er utarbeidet av Norges Bilbransjeforbund og Forbrukerrådet.

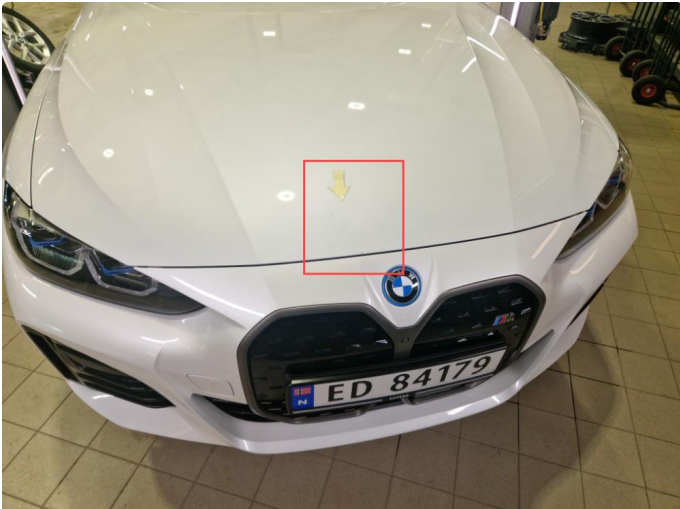
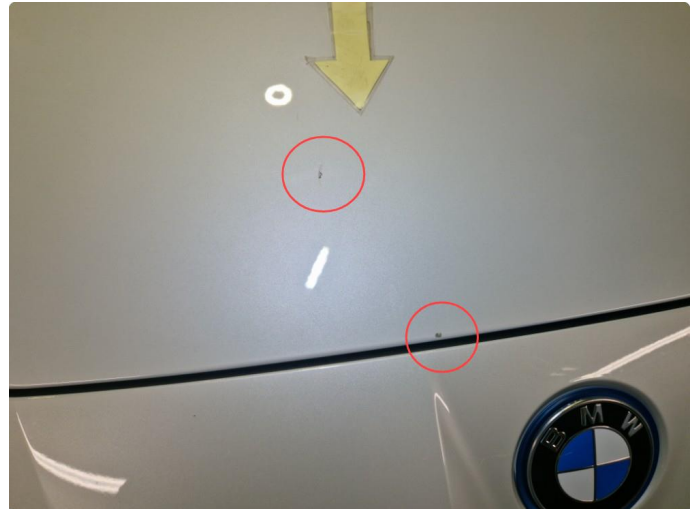
| Punkt | Beskrivelse | Plassering |
|---|---|---|
| 1.1 Panser | Noen steinsprut fremre del panser ( Normal bruksslitasje) | foran |

1.1 Noen steinsprut fremre del panser ( Normal bruksslitasje)

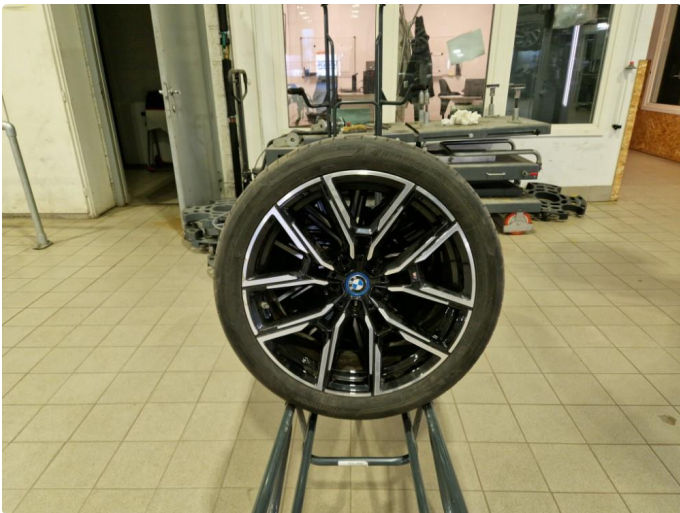
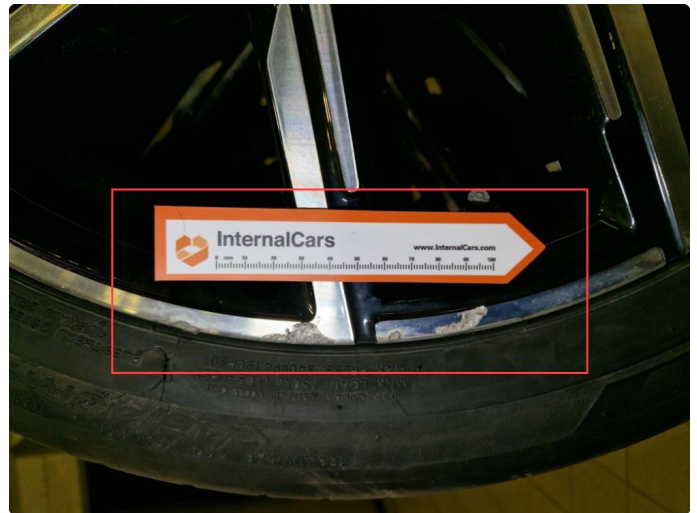
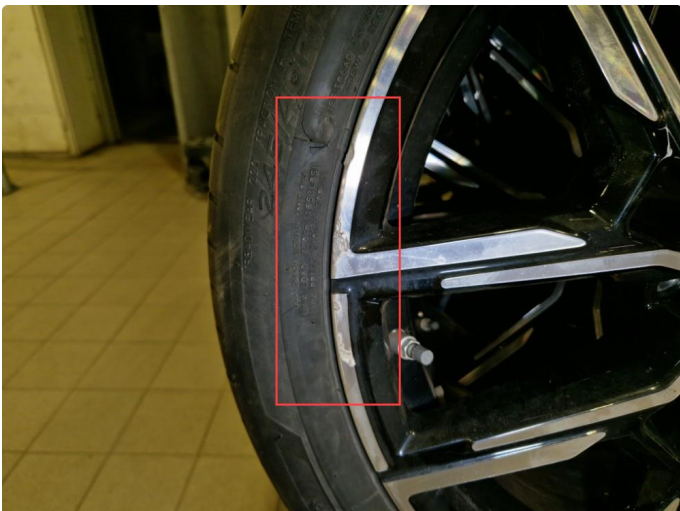
| Punkt | Beskrivelse | Plassering |
|---|---|---|
| 1.2 Dekk/Felger | Noe bruksmerker på 1 sommerfelg. | foran |

1.2 Noe bruksmerker på 1 sommerfelg.

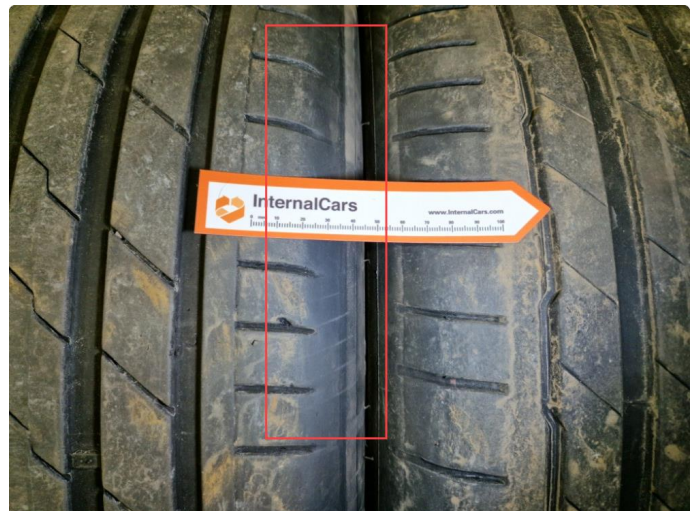
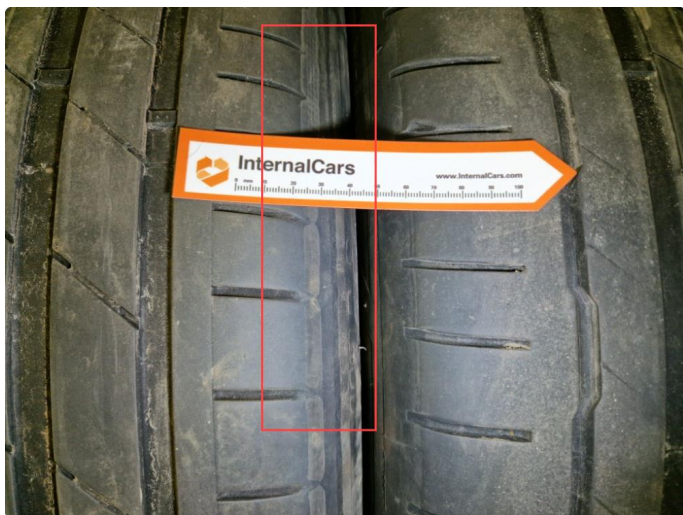
| Punkt | Beskrivelse | Plassering |
|---|---|---|
| 1.3 Dekk/Felger | Noe slitasje innside sommerdekk, normal bruksslitasje. | |

1.3 Noe slitasje innside sommerdekk, normal bruksslitasje.

1.3 Noe slitasje innside sommerdekk, normal brukslitasje.

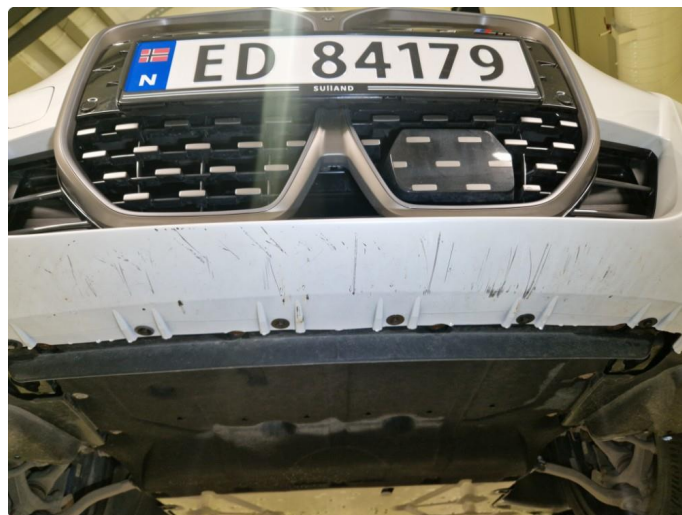
| Punkt | Beskrivelse | Plassering |
|---|---|---|
| 1.4 Støtfanger | Noen skrubbermerker underkant fremfanger, regnes som normal bruksslitasje. | foran |

1.4 Noen skrubbermerker underkant fremfanger, regnes som normal brukslitasje.

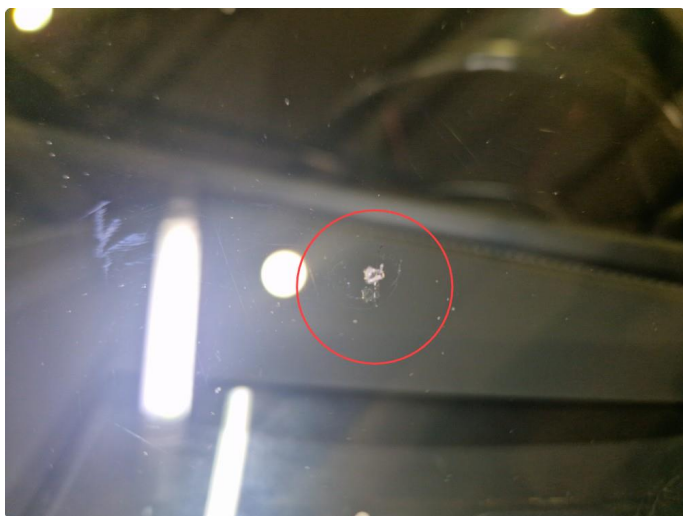
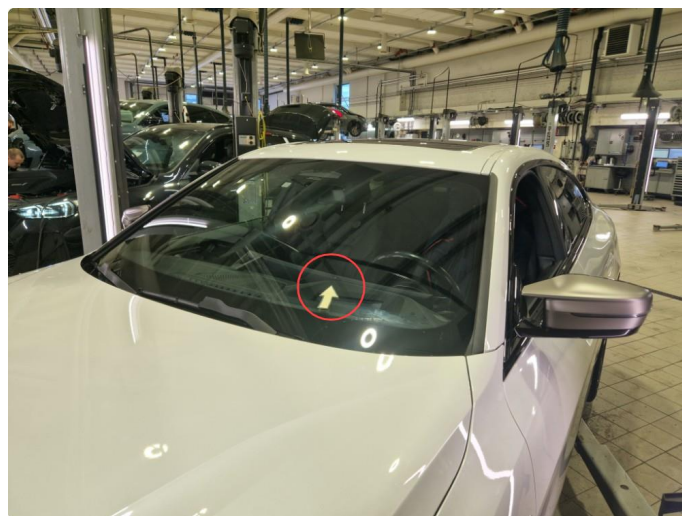
| Punkt | Beskrivelse | Plassering |
|---|---|---|
| 1.5 Frontvindu | Steinsprut frontrute , er reparert tidligere. | foran |

1.5 Steinsprut frontrute , er reparert tidligere.
