JAGUAR JAGUAR I-PACE 4WD

TESTDATO: 09.07.2025

NBF Tilstandsrapport er utarbeidet av Norges Bilbransjeforbund og Forbrukerrådet.

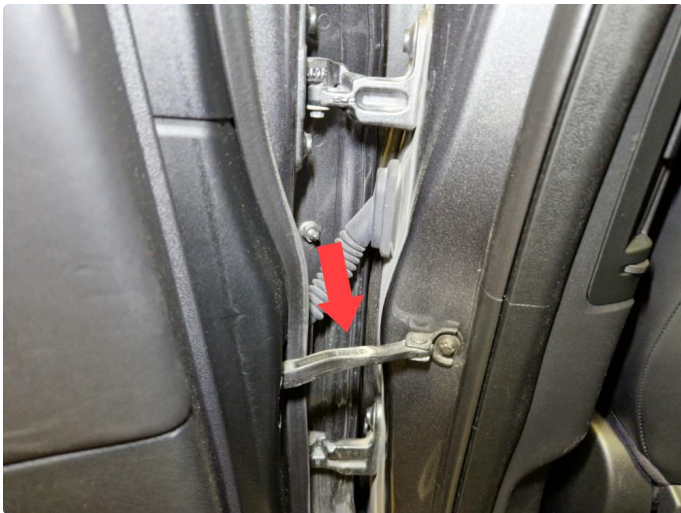
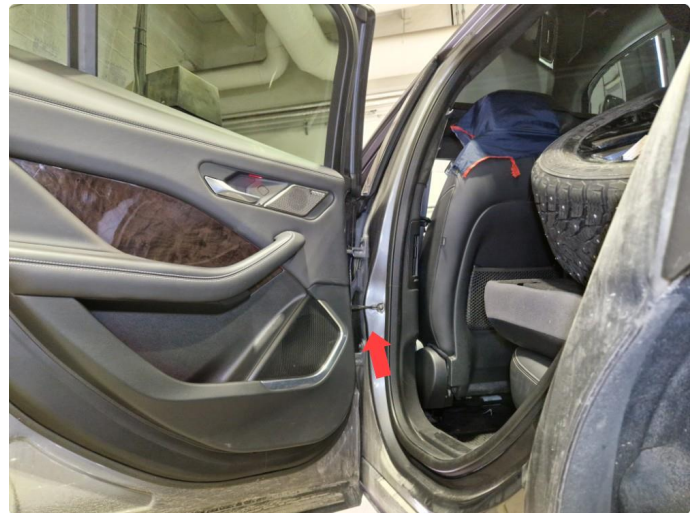
| Punkt | Beskrivelse | Plassering |
|---|---|---|
| 1.1 Dører | Knirk dørstopper v-bakdør. | venstre bak |

1.1 Knirk dørstopper v-bakdør.

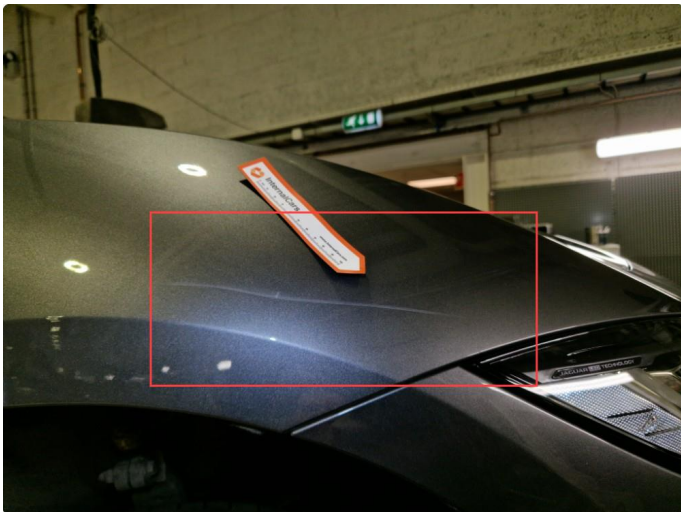
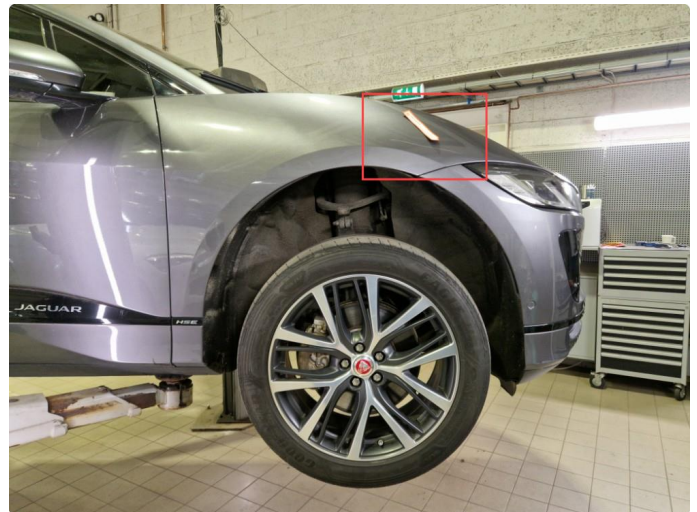
| Punkt | Beskrivelse | Plassering |
|---|---|---|
| 1.2 Skjermer | Ripe h-framskjerm. | høyre - foran |

1.2 Ripe h-framskjerm.

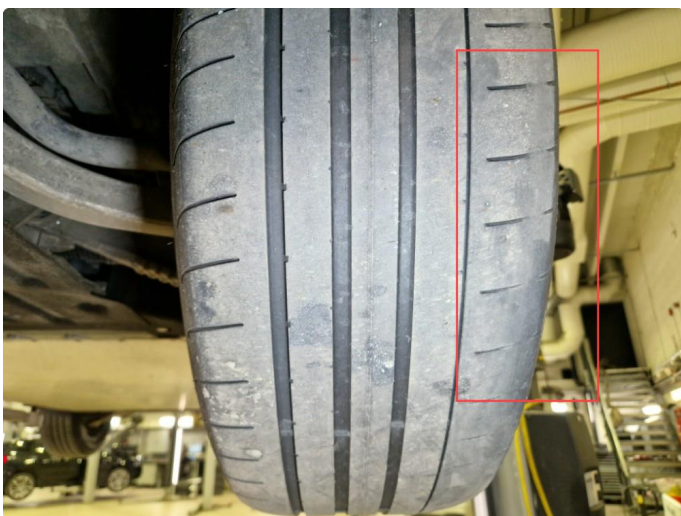
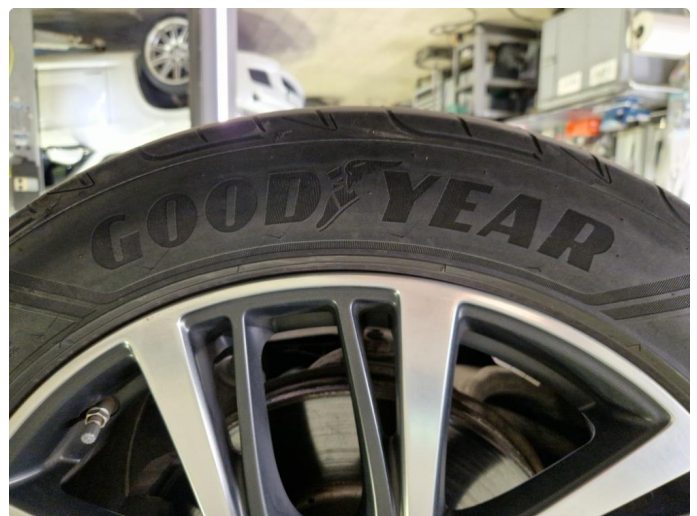
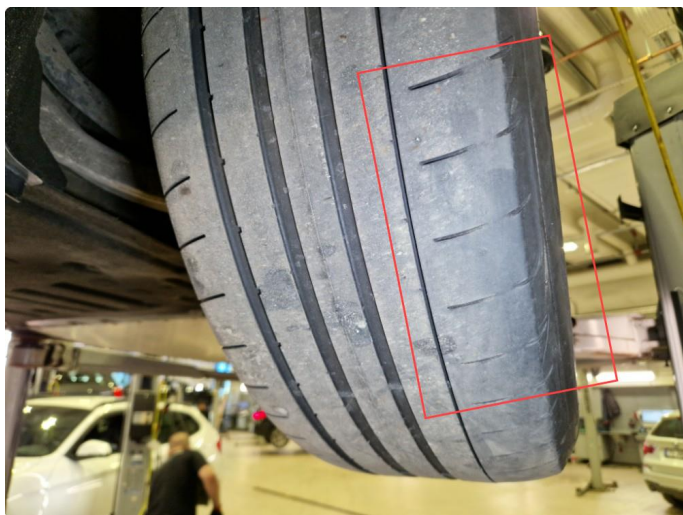
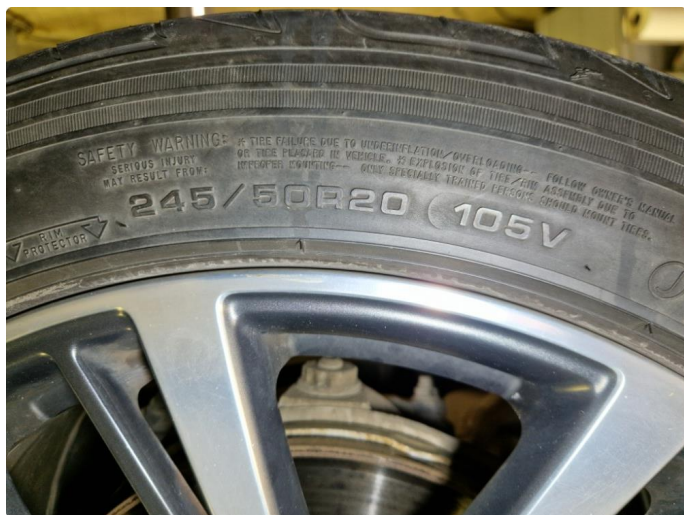
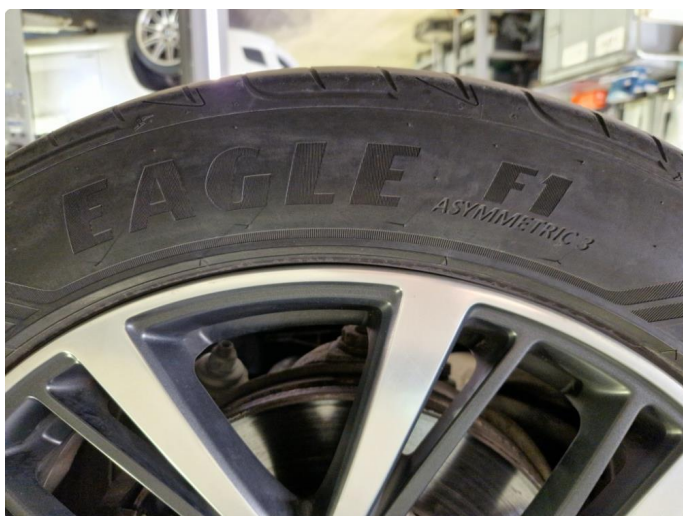
| Punkt | Beskrivelse | Plassering |
|---|---|---|
| 1.3 Dekk/Felger | Sommerdekk skjeivslitasje + slitt. | alle |

1.3 Sommerdekk skjevslitasje + slitt.

1.3 Sommerdekk skjeivslitasje + slitt.

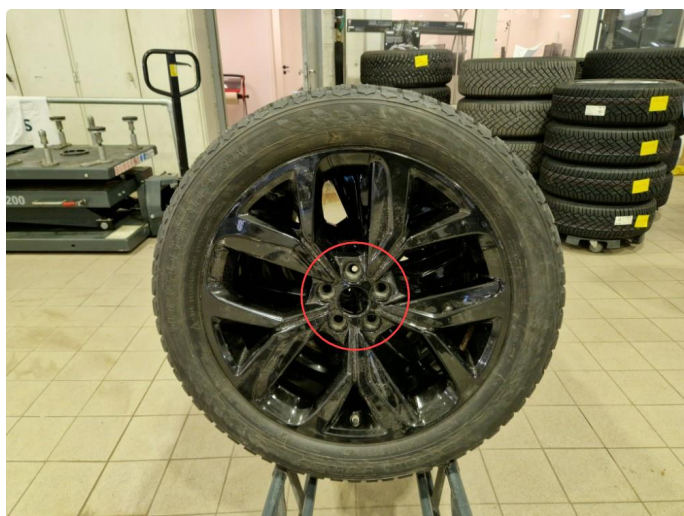
| Punkt | Beskrivelse | Plassering |
|---|---|---|
| 1.4 Dekk/Felger | navkopp mangler | alle |

1.4 Navkopp mangler

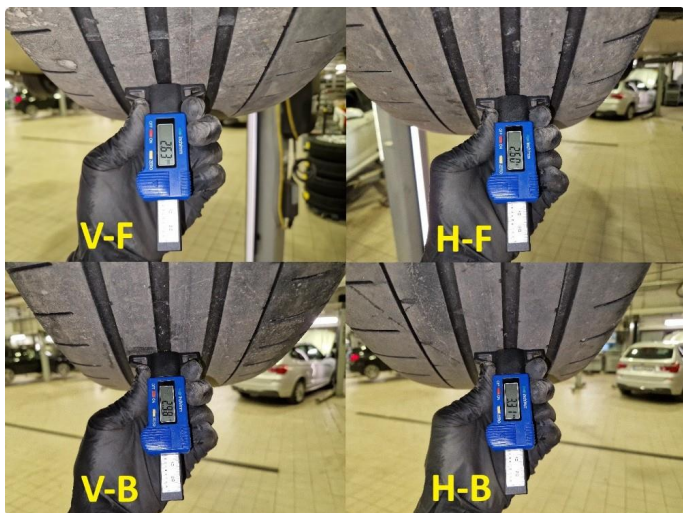
1.5 Mønsterdybde sommerdekk målt ved takst  
09.07.2025, 83.469km.

| | VENSTRE FORAN | HØYRE FORAN | VENSTRE BAK | HØYRE BAK |
|---|---|---|---|---|
| MØNSTERDYBDE SOMMERDEKK (MM) | 2,6 | 2,6 | 3 | 3,3 |

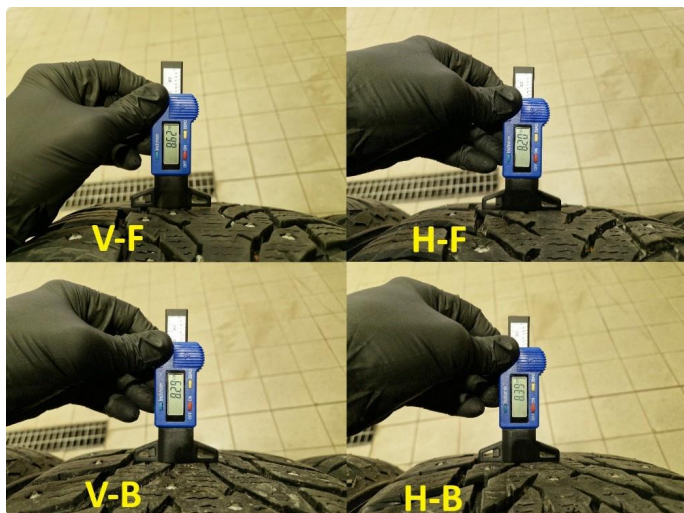
1.6 Mønsterdybde vinterdekk målt ved takst  
09.07.2025, 83.469km.

| | VENSTRE FORAN | HØYRE FORAN | VENSTRE BAK | HØYRE BAK |
|---|---|---|---|---|
| MØNSTERDYBDE VINTERDEKK (MM) | 8,6 | 8,2 | 8,3 | 8,4 |

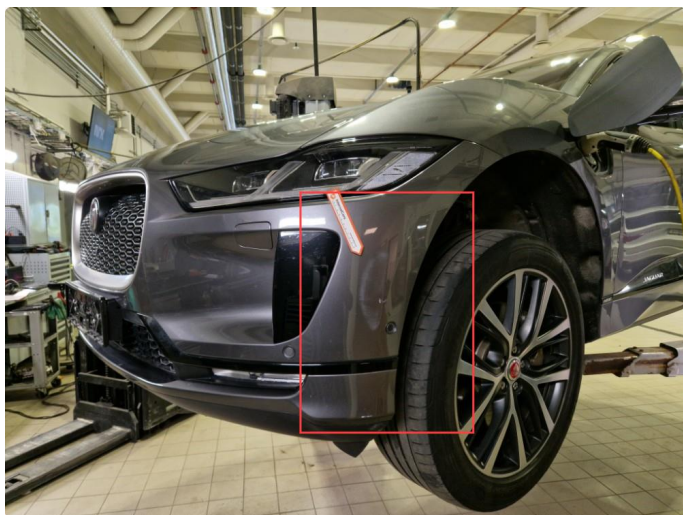
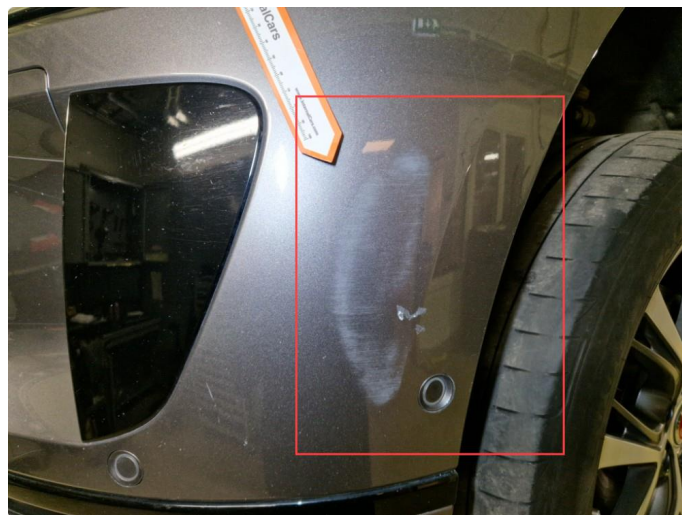
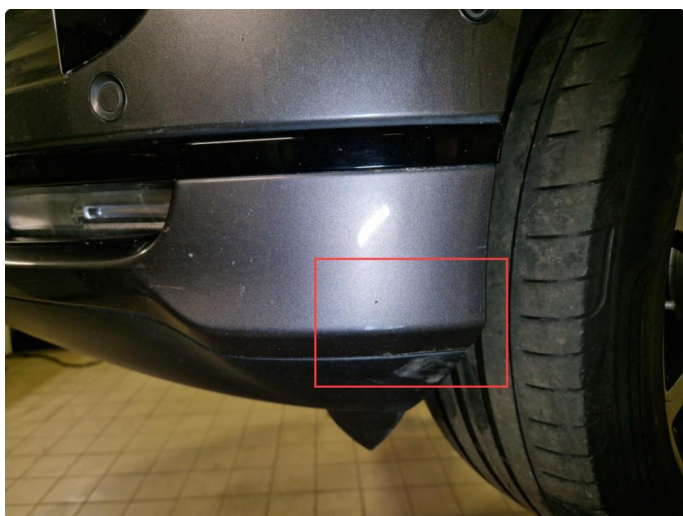
| Punkt | Beskrivelse | Plassering |
|---|---|---|
| 1.7 Støtfanger | Lakkskader v-side frontfanger. | venstre - foran |

1.7 Lakkskader v-side frontfanger.

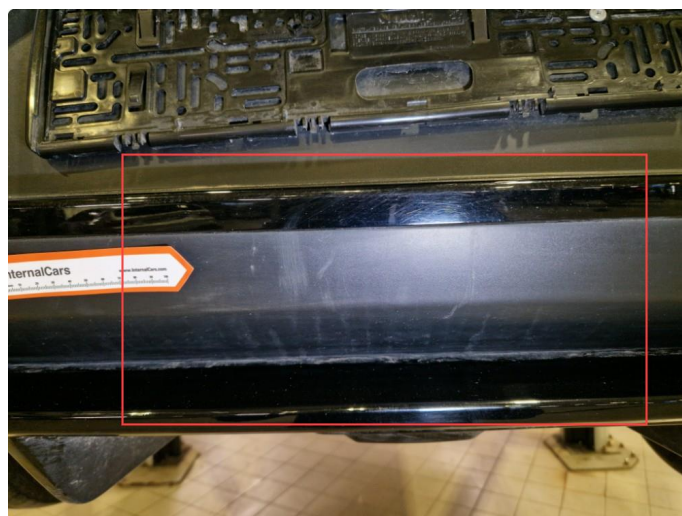
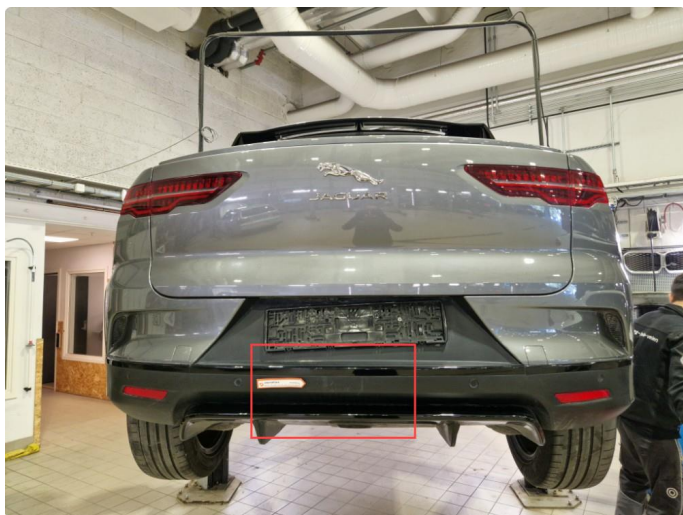
| Punkt | Beskrivelse | Plassering |
|---|---|---|
| 1.8 Støtfanger | Noe riper midtre del bakfanger. | bak - midten |

1.8 Noe riper midtre del bakfanger.

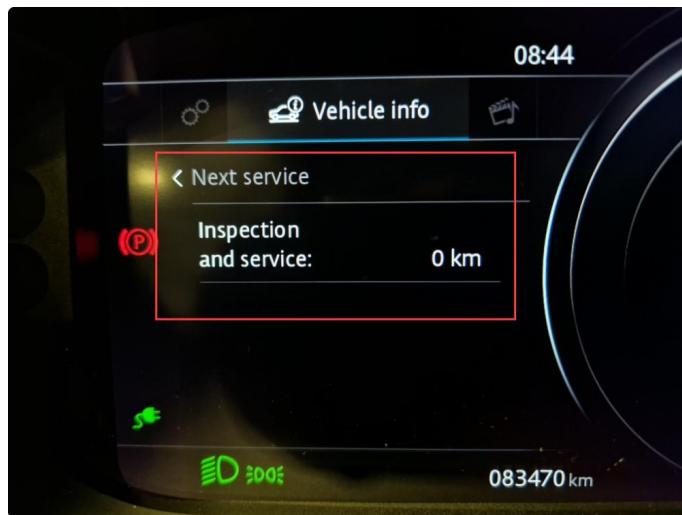
| Punkt | Beskrivelse | Plassering |
|---|---|---|
| 2.1 Service | Lyser for service. | |

2.1 Lyser for service.

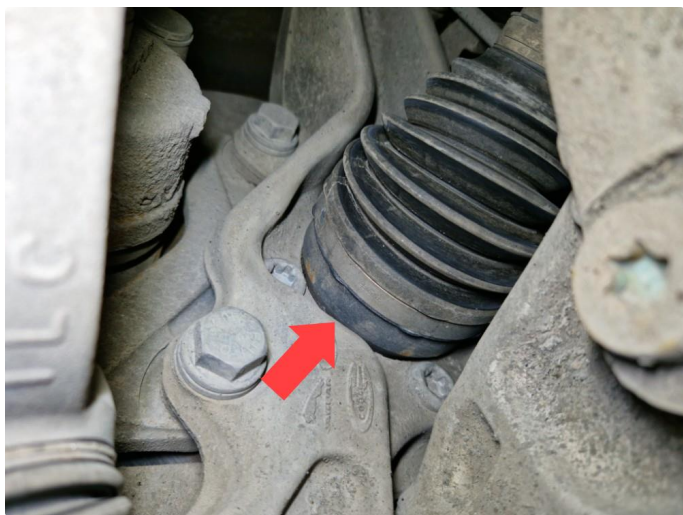
| Punkt | Beskrivelse | Plassering |
|---|---|---|
| 3.1 Hjullager | Veldig liten slakke hjullager v-fram. | venstre foran |

3.1 Veldig liten slakke hjullager v-fram.

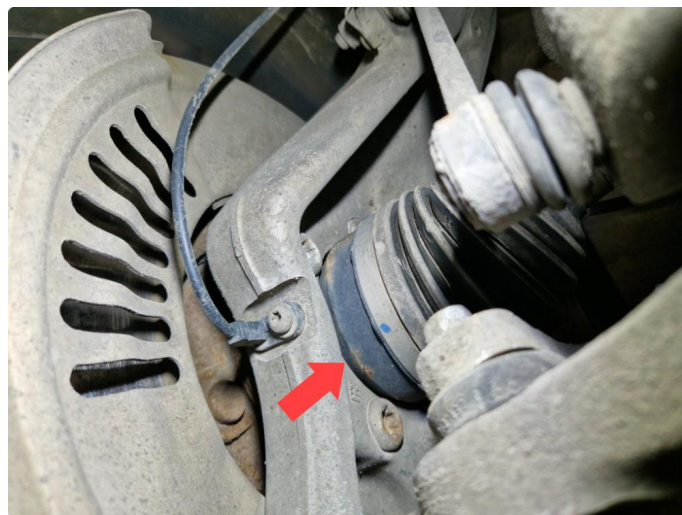
| Punkt | Beskrivelse | Plassering |
|---|---|---|
| 3.2 Hjullager | Liten kneppelyd ved belastning hjullager h-fram. | høyre foran |

3.2 Liten kneppelyd ved belastning hjullager h-fram.

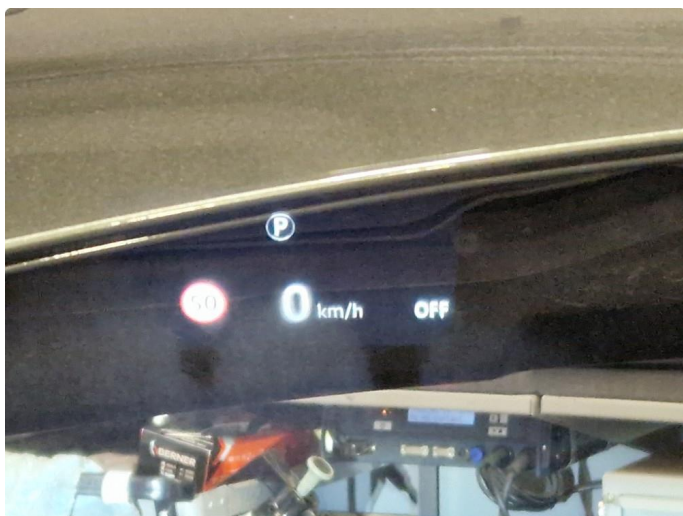
| Punkt | Beskrivelse | Plassering |
|---|---|---|
| 5.1 Instrumenter og brytere | Uklart bilde head-up display. | foran |

5.1 Uklart bilde head-up display.

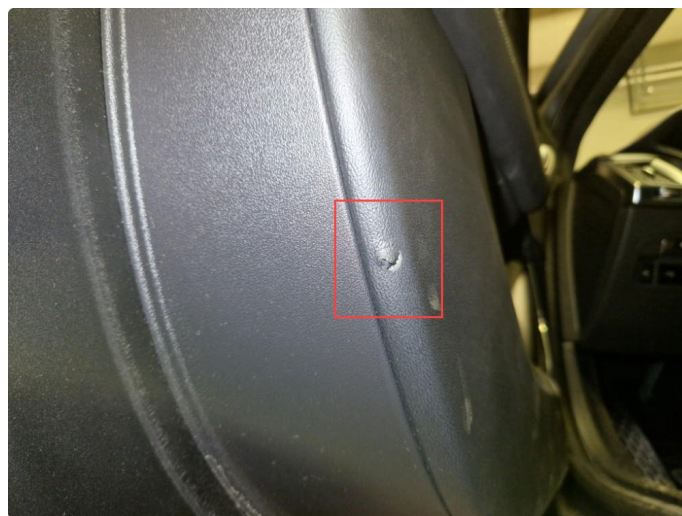
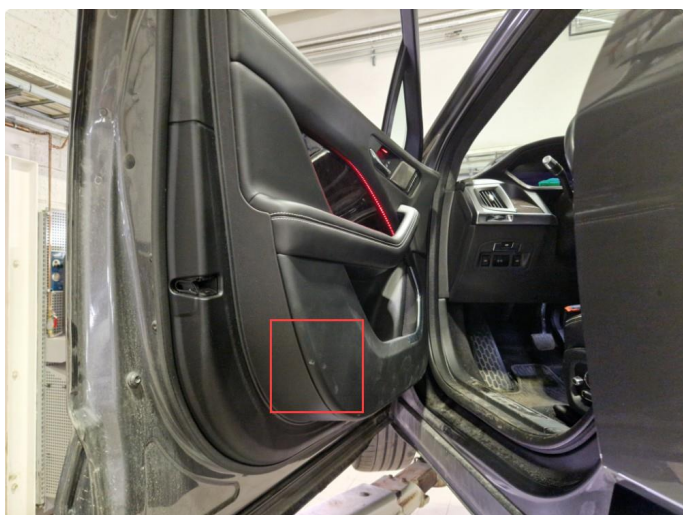
| Punkt | Beskrivelse | Plassering |
|---|---|---|
| 5.2 Dørtrekk | Rift dørtrekk venstre fremdør. | venstre foran |

5.2 Rift dørtrekk venstre fremdør.
