SKODA OCTAVIA / 1Z 105 HK MANUELL 4WD
TESTDATO: 05.05.2026
KODE: 2016235

VH48235

CHASSISNR: TMBKT61Z7D2078964	BRUKTIMPORT: Nei
KJØRETØY: Personbil	FRIST FOR PKK: 31.05.2026

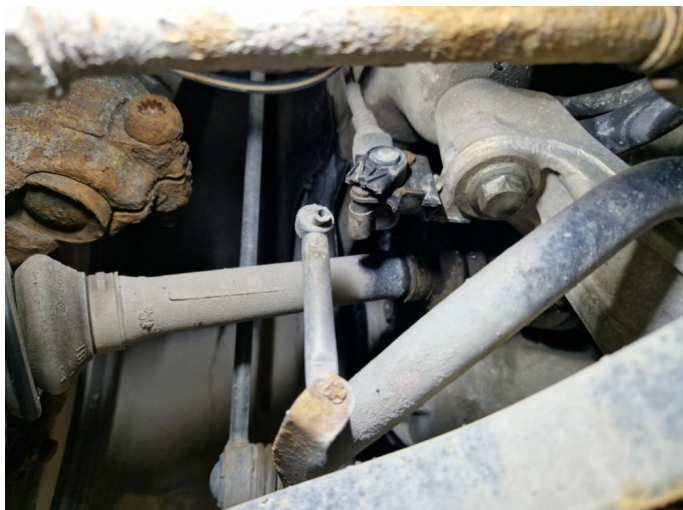
1.1 Skadet stagg til nivåsensor v-fram.

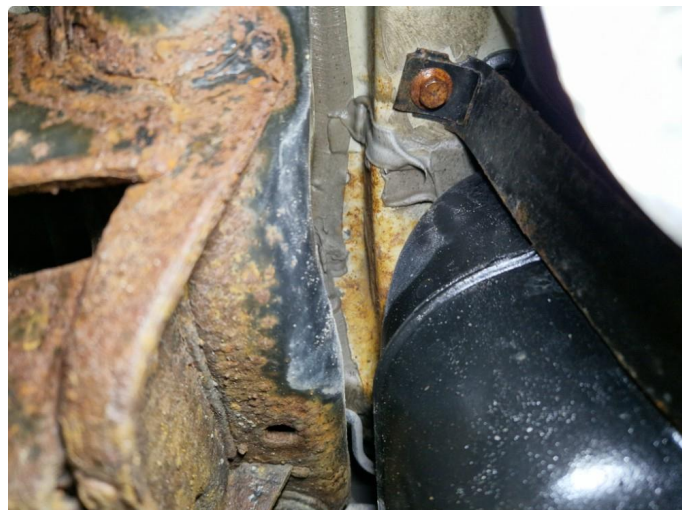
2.1 Noe rust underside bil ved bakstilling.

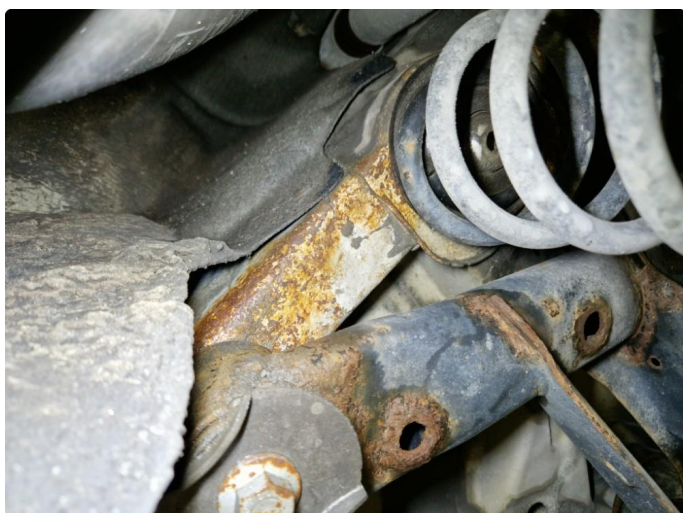
2.1 Noe rust underside bil ved bakstilling.

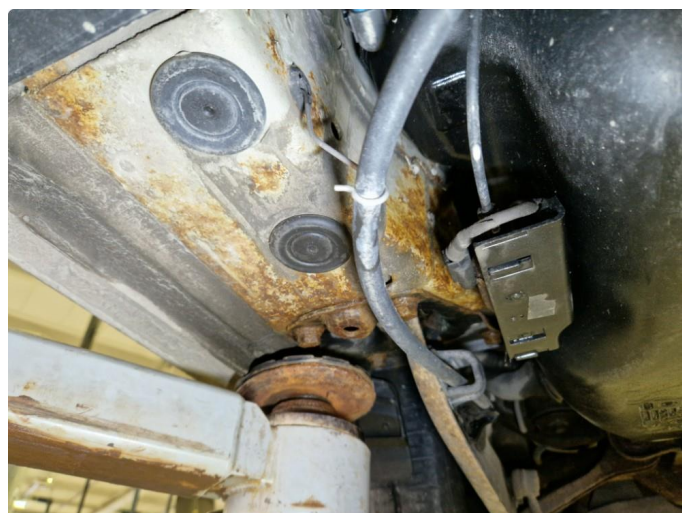
2.1 Noe rust underside bil ved bakstilling.

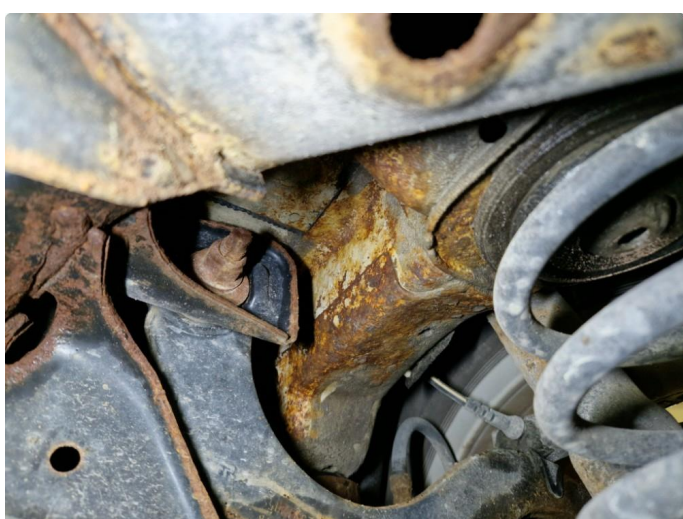
2.1 Noe rust underside bil ved bakstilling.

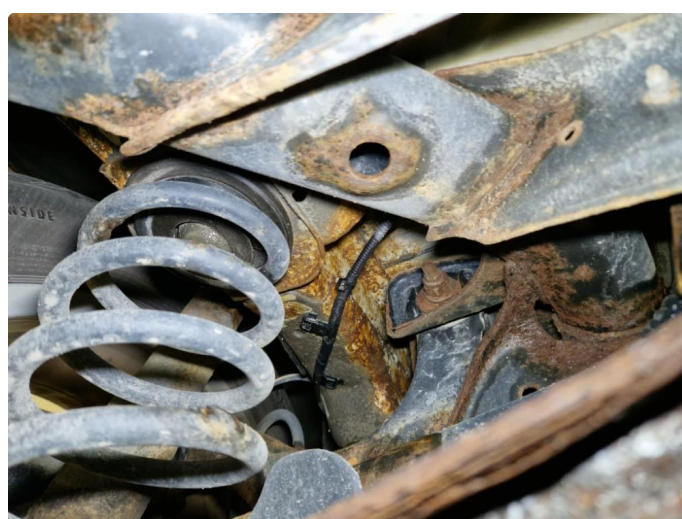
2.1 Noe rust underside bil ved bakstilling.

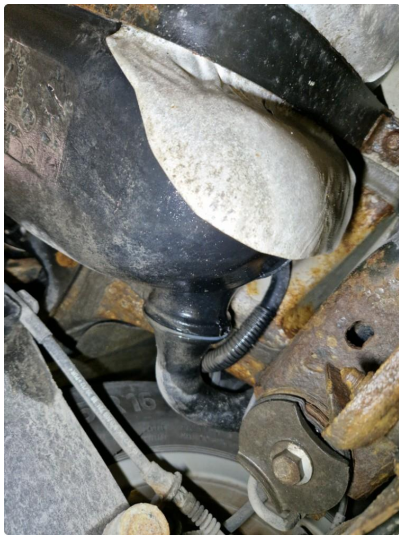
2.1 Noe rust underside bil ved bakstilling.

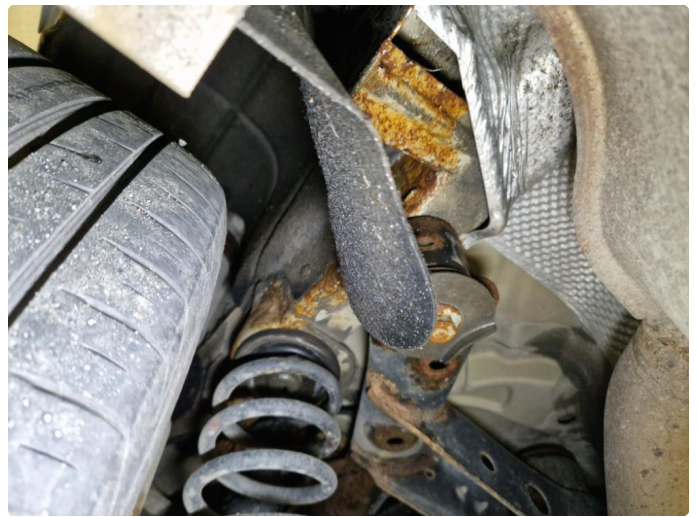
2.1 Noe rust underside bil ved bakstilling.

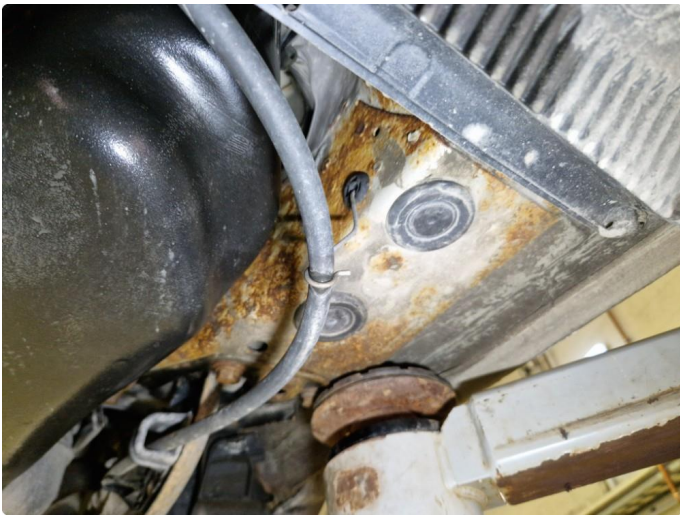
2.1 Noe rust underside bil ved bakstilling.

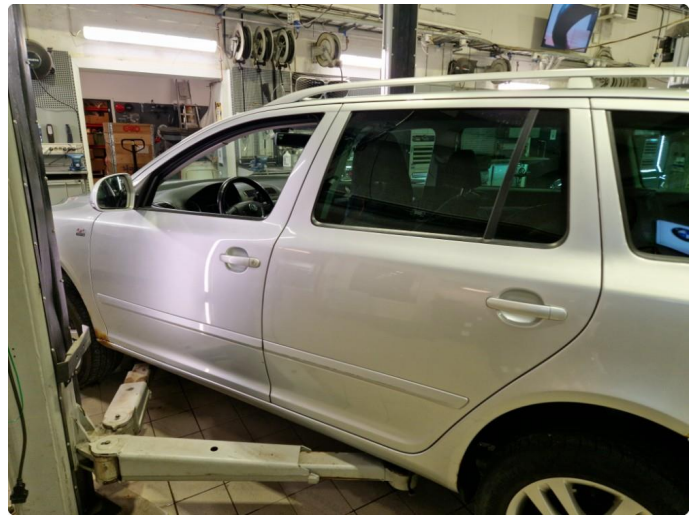
2.2 Bruksmerker alle dører.

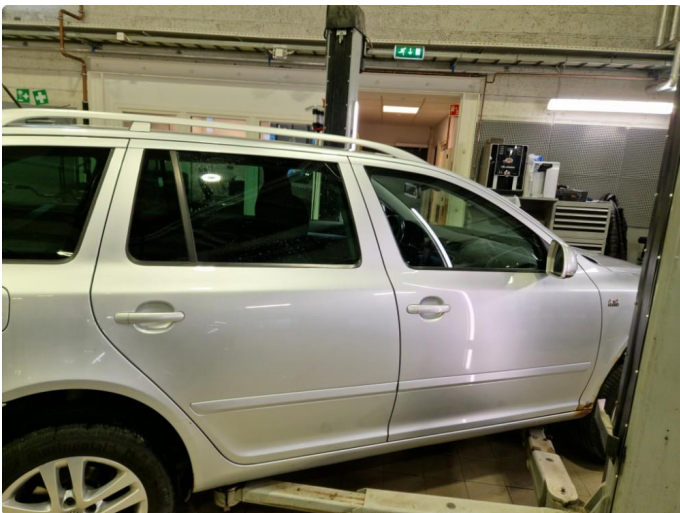
2.2 Bruksmerker alle dører.

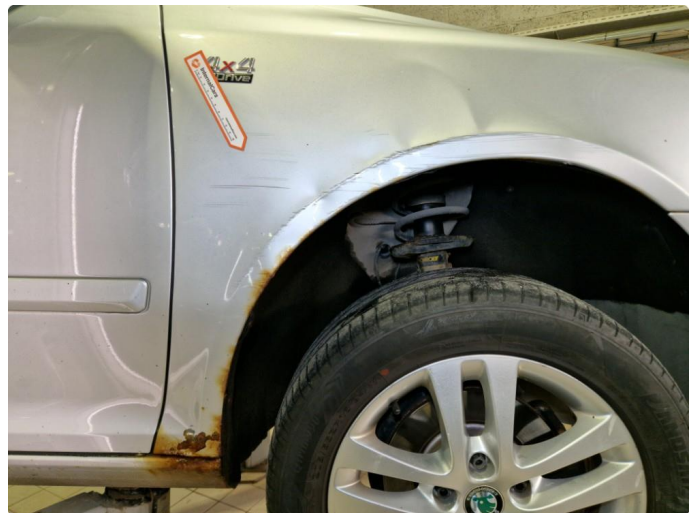
2.3 Rust / skader alle skjerner.

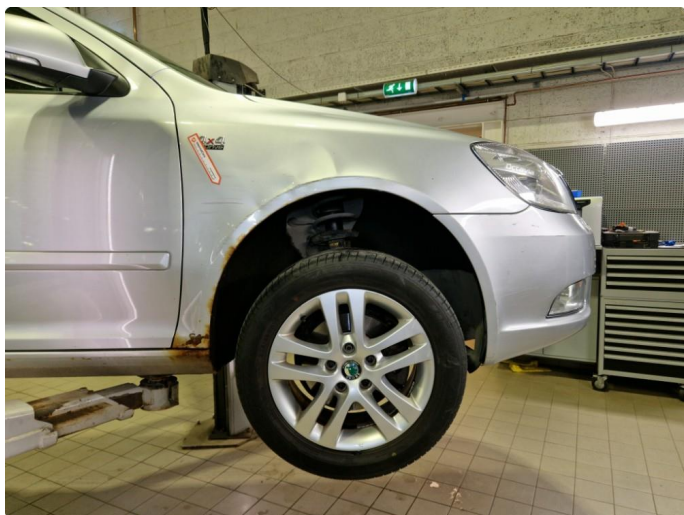
2.3 Rust / skader alle skjærmer.

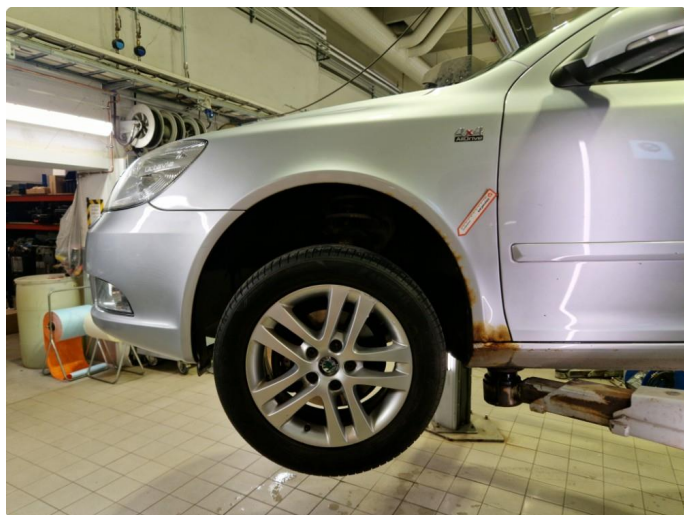
2.3 Rust / skader alle skjærmer.

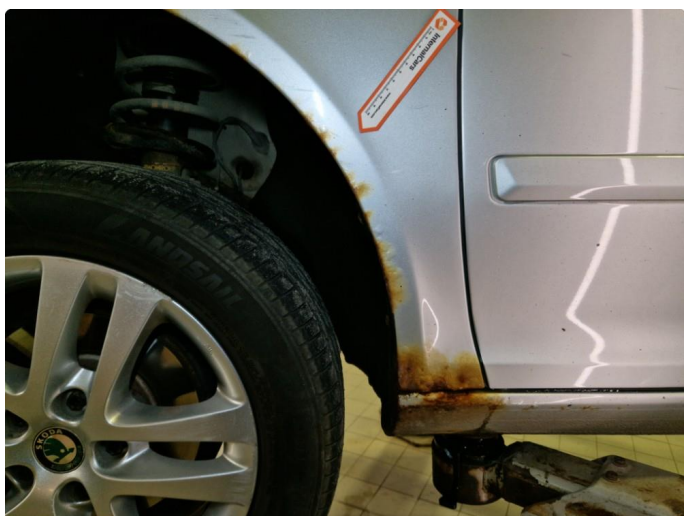
2.3 Rust / skader alle skjærmer.

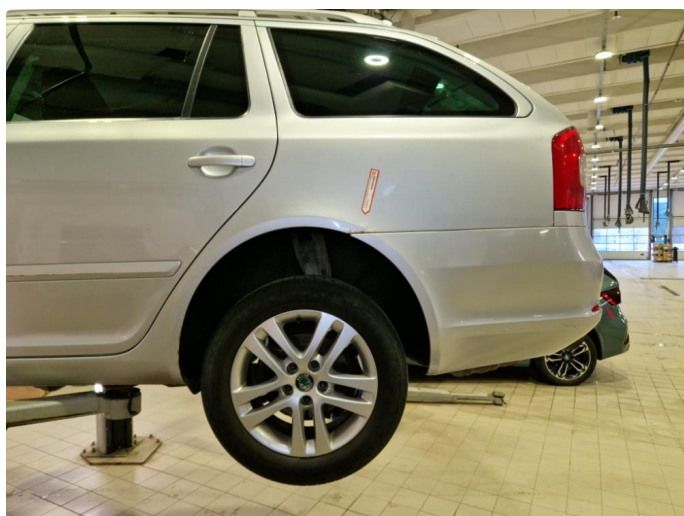
2.3 Rust / skader alle skjærmer.

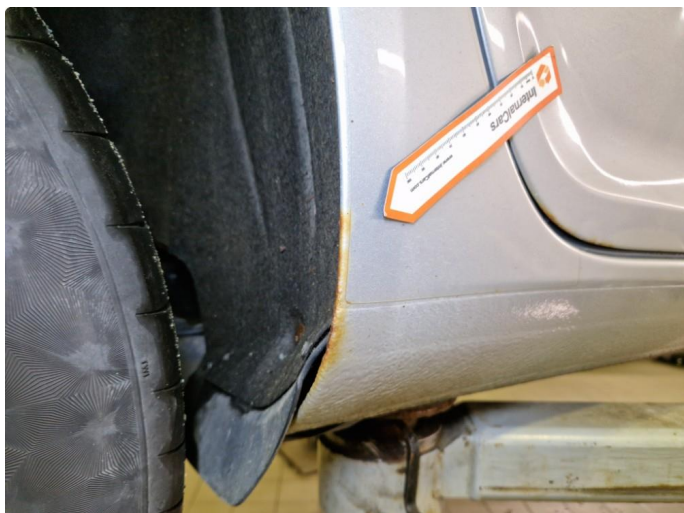
2.3 Rust / skader alle skjærmer.

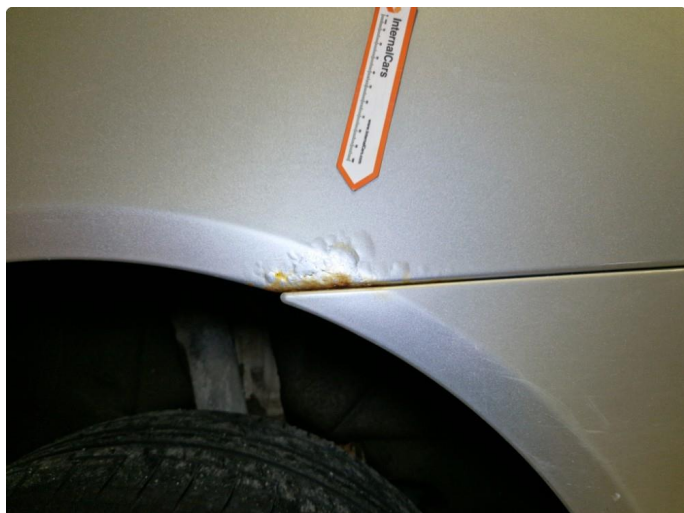
2.3 Rust / skader alle skjærmer.

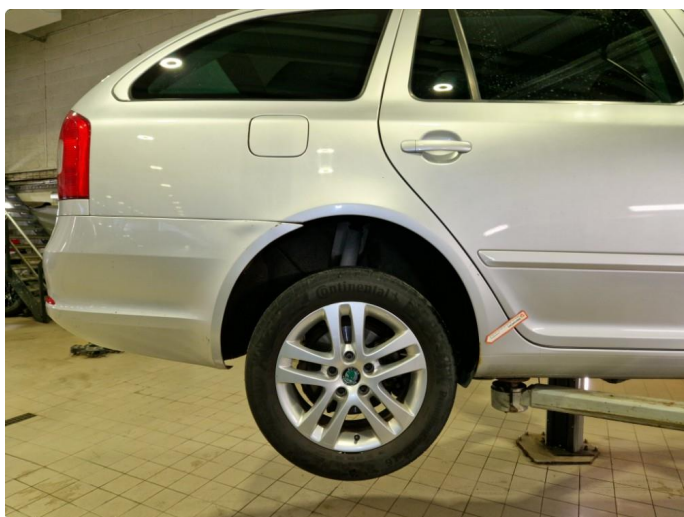
2.3 Rust / skader alle skjerner.

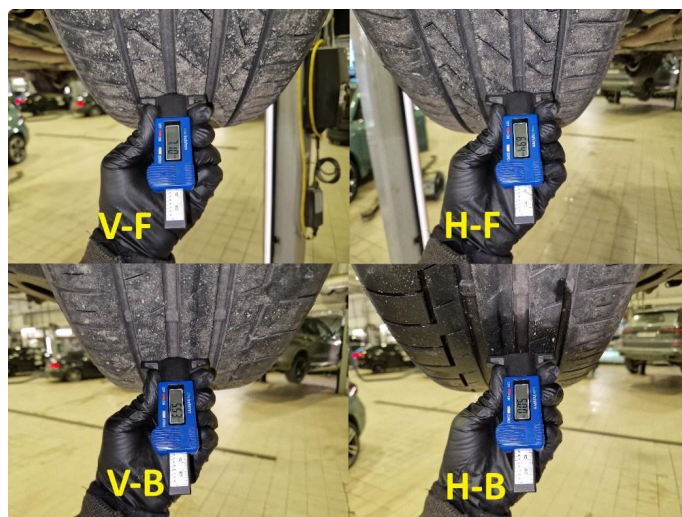
2.4 Dekkdybdemåling sommerdekk utført 05.05.2026 på km : 151.743

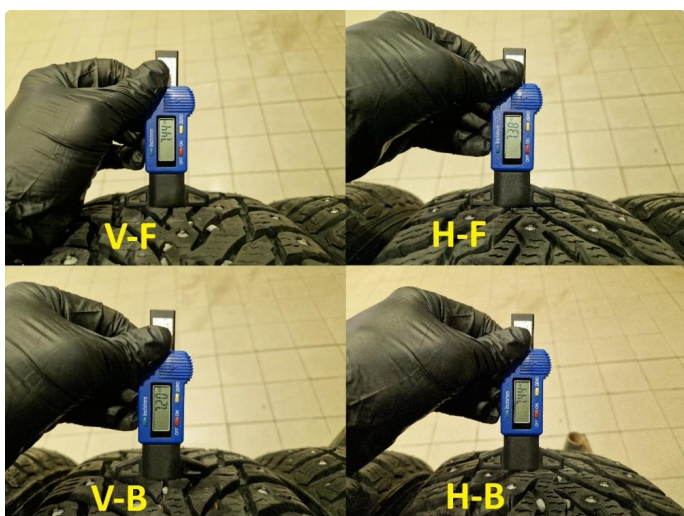
2.5 Dekkdybdemåling vinterdekk utført 05.05.2026 på km : 151.743

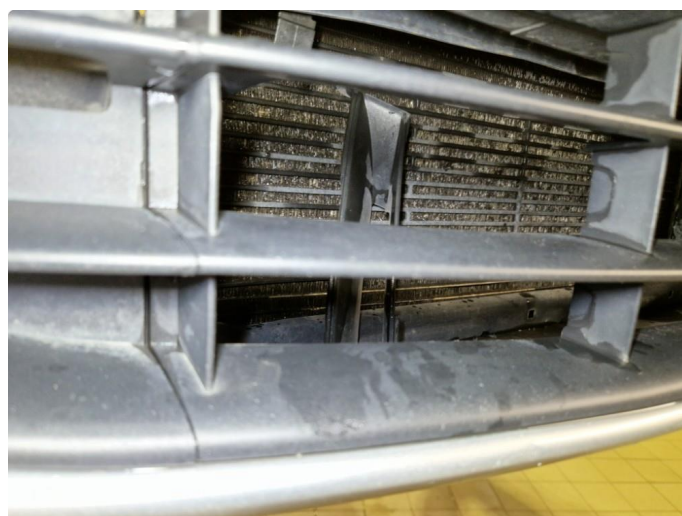
2.6 Skader / bruksmerker frontfanger.

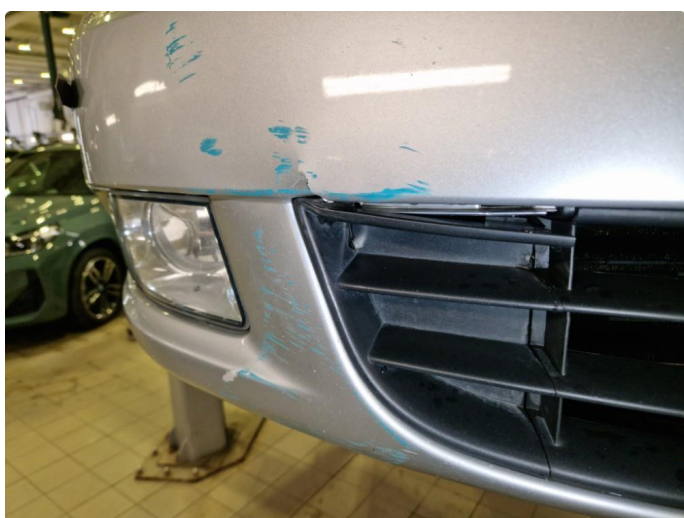
2.6 Skader / bruksmerker frontfanger.

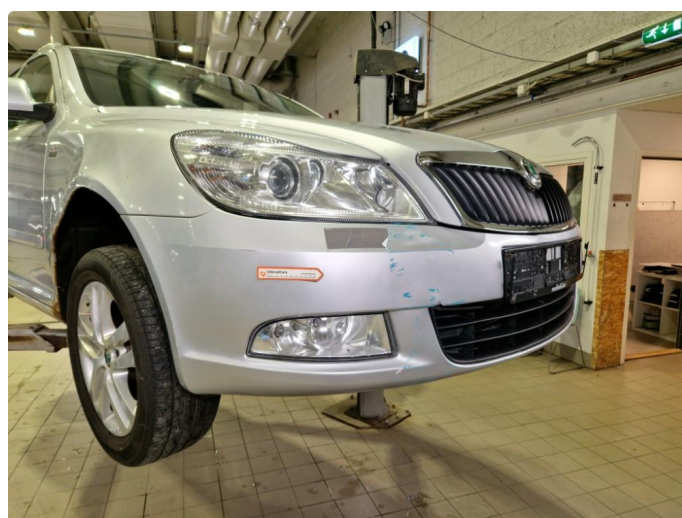
2.6 Skader / bruksmerker frontfanger.

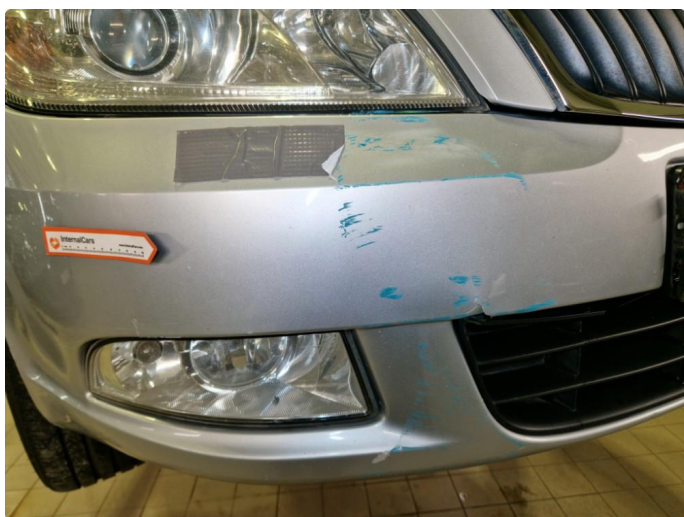
2.6 Skader / bruksmerker frontfanger.

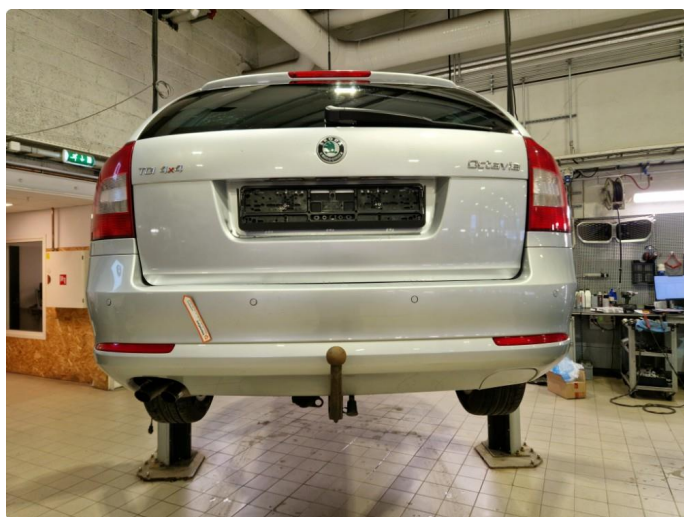
2.7 Skader / bruksmerker bakfanger.

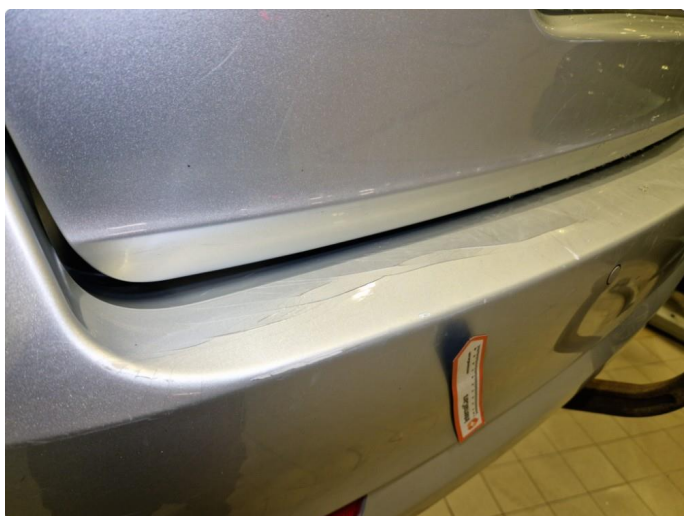
2.7 Skader / bruksmerker bakfanger.

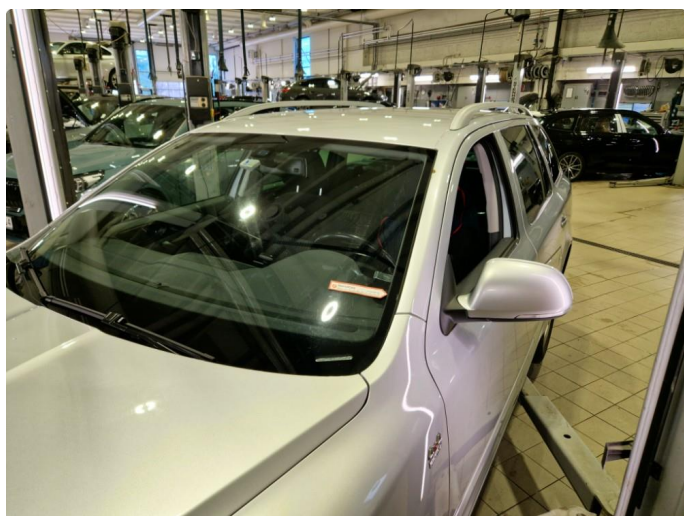
2.8 Steinsprut / skade v-side frontrute.

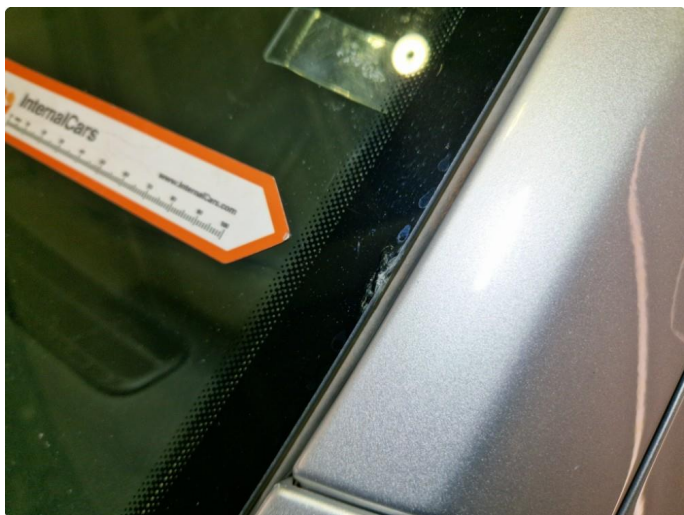
2.8 Steinsprut / skade v-side frontrute.

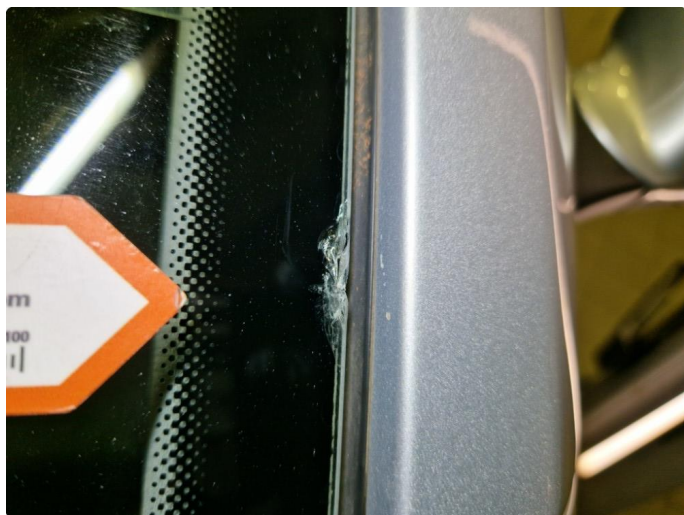
2.8 Steinsprut / skade v-side frontrute.

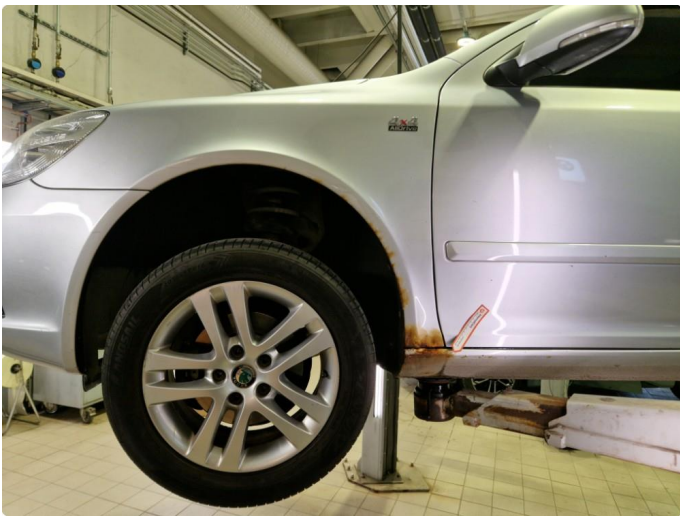
2.9 Rust fremre del kanal h+v side.

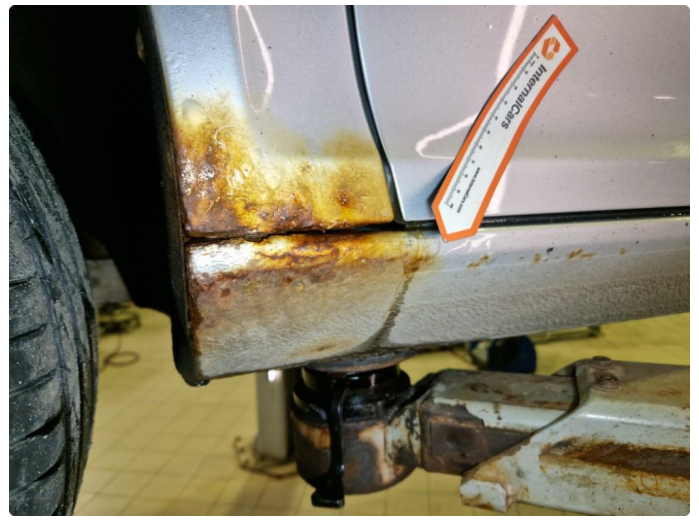
2.9 Rust fremre del kanal h+v side.

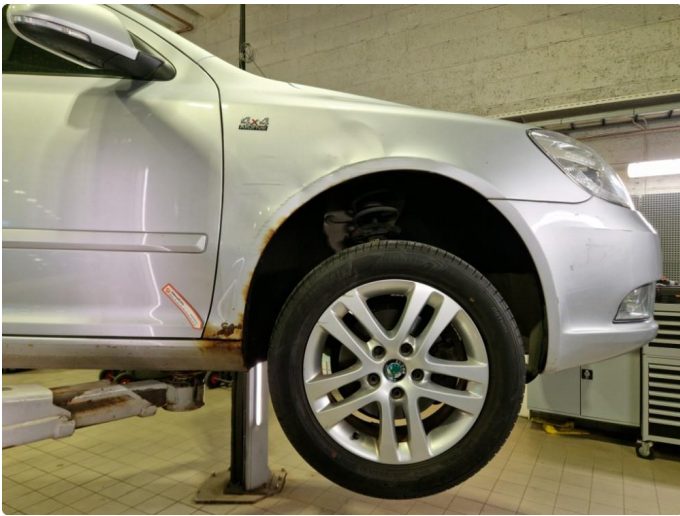
2.9 Rust fremre del kanal h+v side.

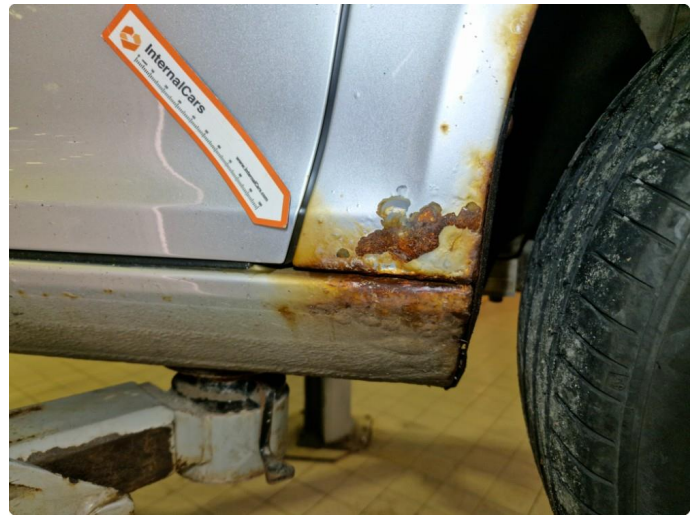
2.9 Rust fremre del kanal h+v side.

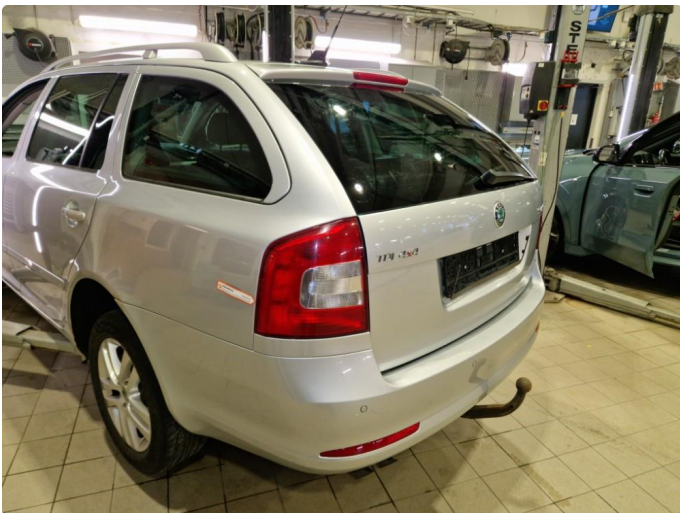
3.1 Sprekkdannelser baklykt h+v side.

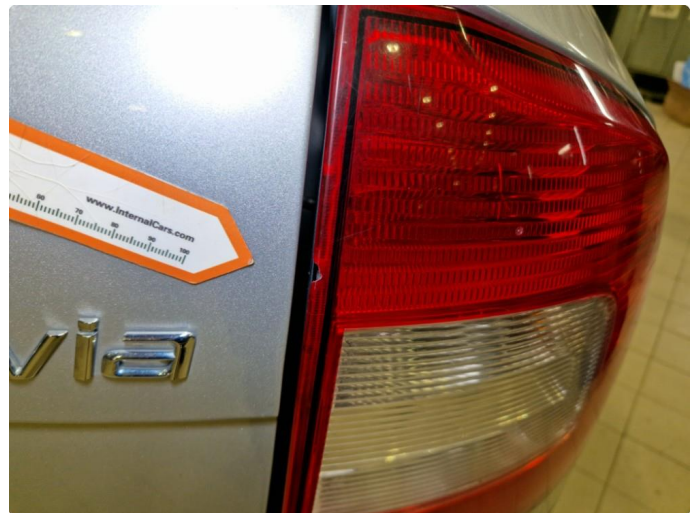
3.1 Sprekkdannelser baklykt h+v side.

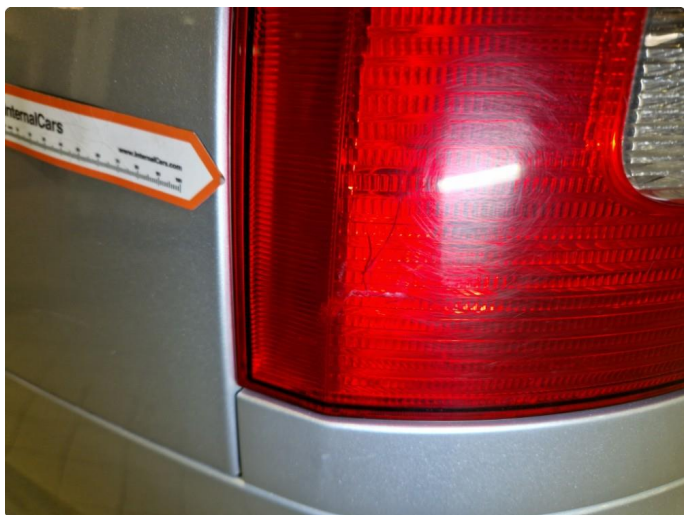
3.1 Sprekkdannelser baklykt h+v side.

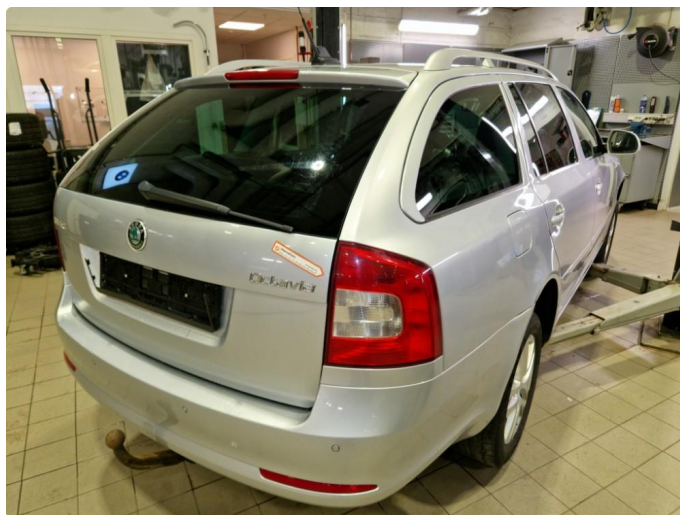
3.1 Sprekkdannelser baklykt h+v side.

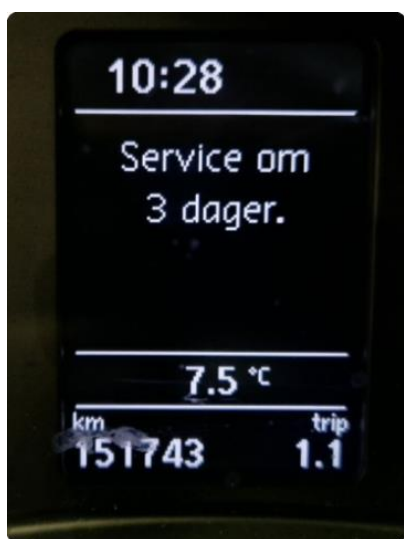
4.1 Neste service om 3 dager fra testdato 05.05.2026
