**BMW 330I XDRIVE / 3K 252 HK AUTOMAT 4WD**
**TESTDATO: 03.06.2026**
**KODE: 2041175**

<b>VH81526</b>

<b>114 475 KM</b>

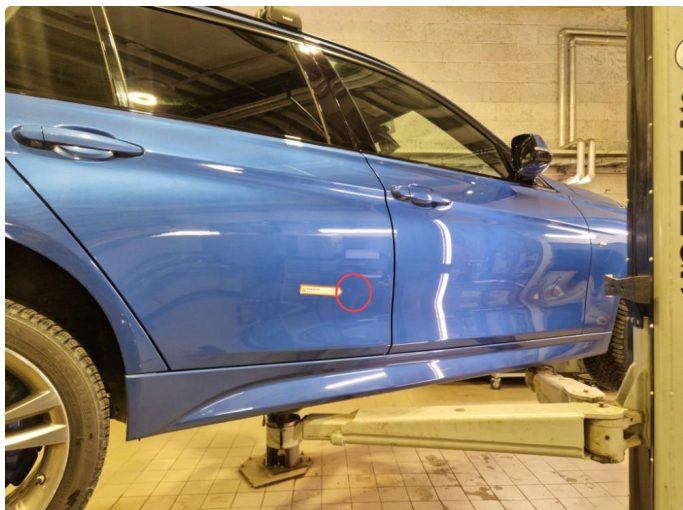
1.1 Noen bruksmerker.

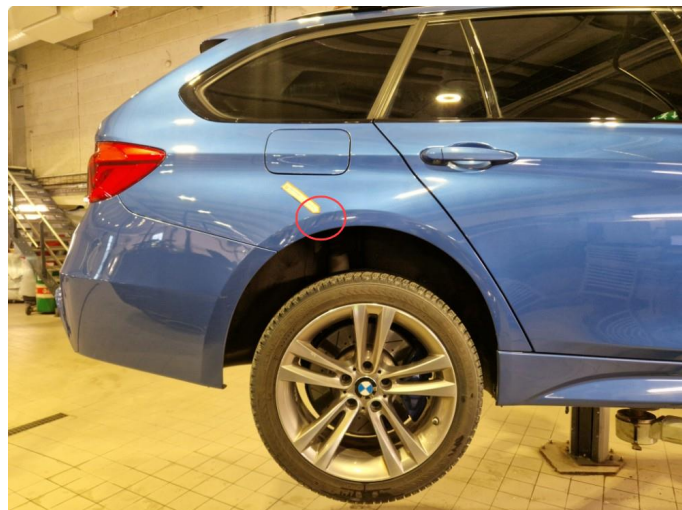
1.2 Liten zinkblære.

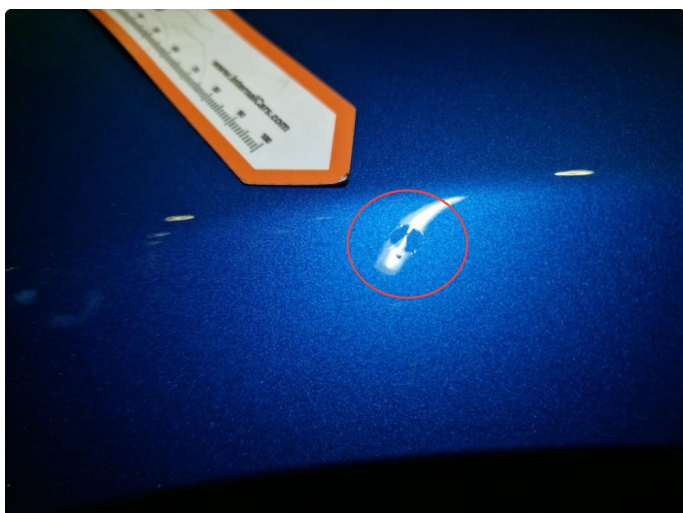
1.2 Liten zinkblære.

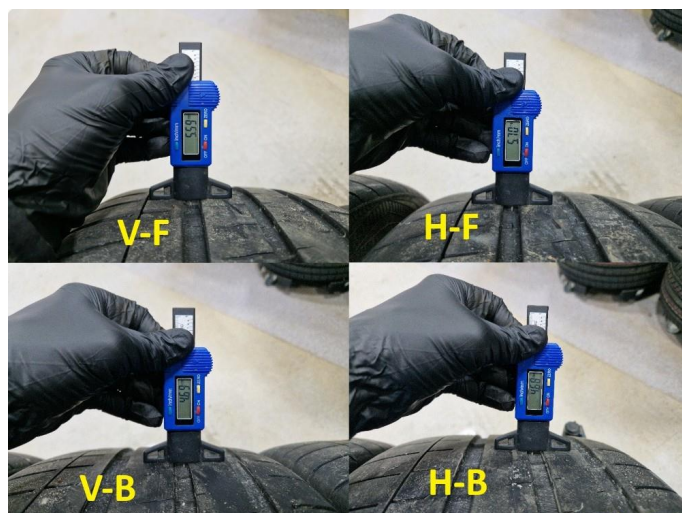
1.3 Dekkdybdemåling sommerdekk utført 19.03.2026 på km : 114.475.

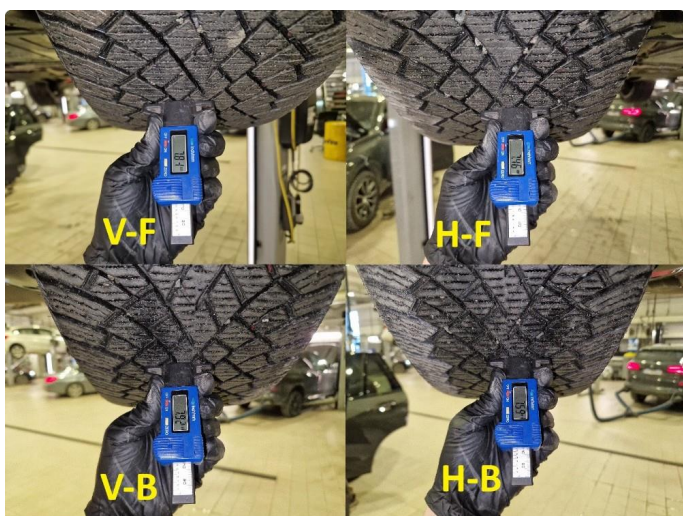
1.4 Dekkdybdemåling vinterdekk utført 19.03.2026 på km : 114.475.

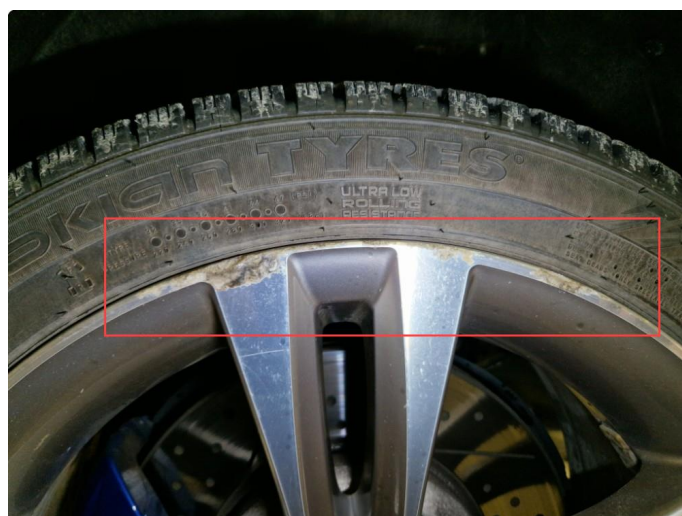
1.5 Korrosjon vinterfelg v-fram og v-bak.

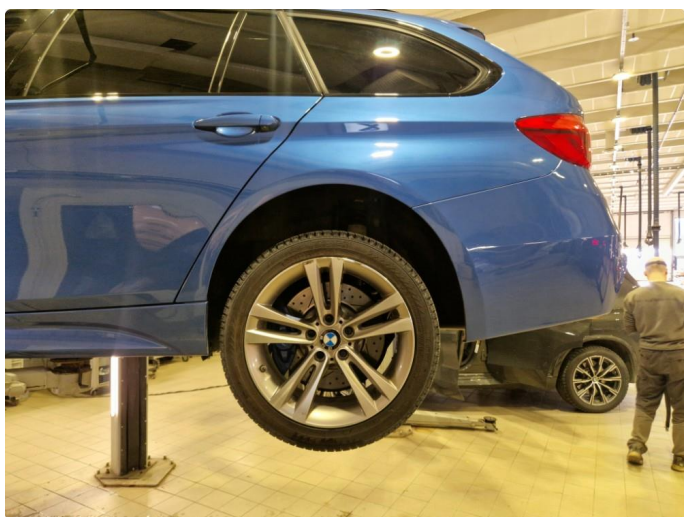
1.5 Korrosjon vinterfelg v-ram og v-bak.

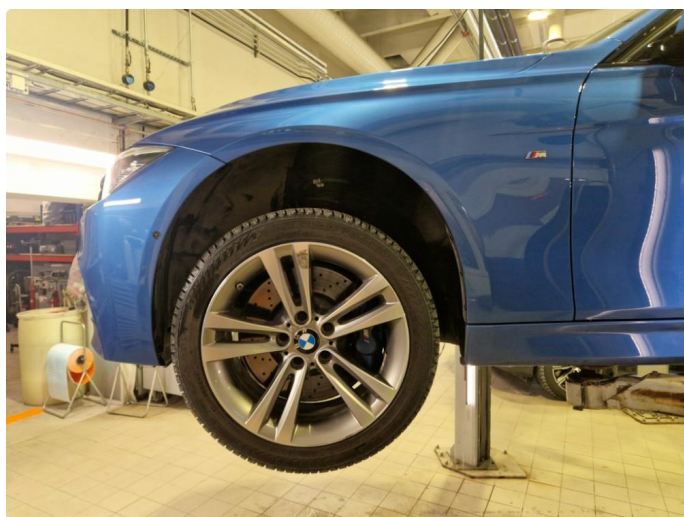
1.5 Korrosjon vinterfelg v-ram og v-bak.

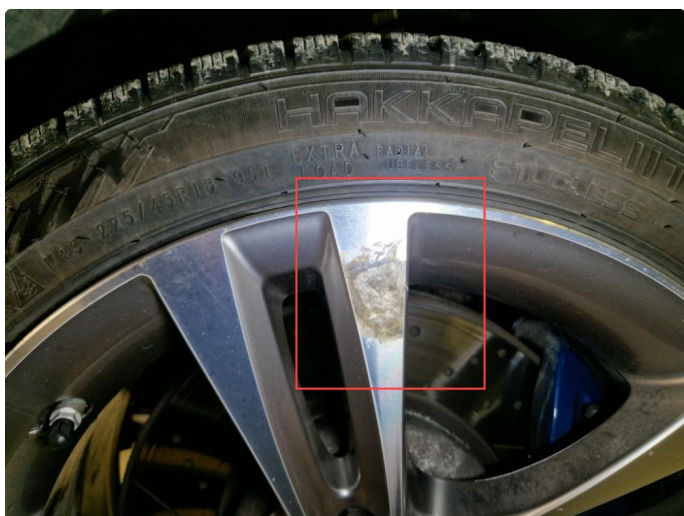
1.5 Korrosjon vinterfelg v-ram og v-bak.

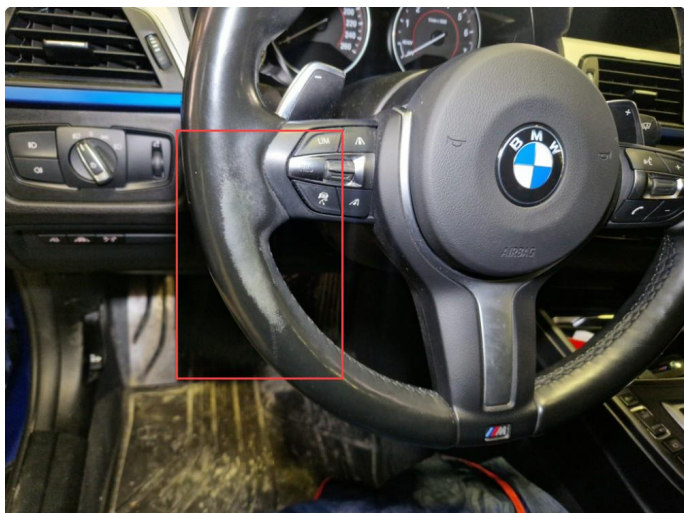
3.2 Slitt

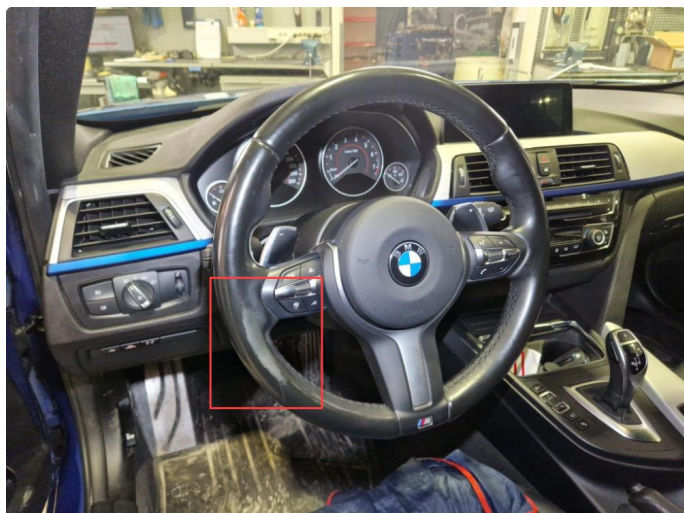
3.2 Slitt
