TOYOTA RAV4 4WD

TESTDATO: 08.07.2026

VT19846

NBF Tilstandsrapport er utarbeidet av Norges Bilbransjeforbund og Forbrukerrådet.

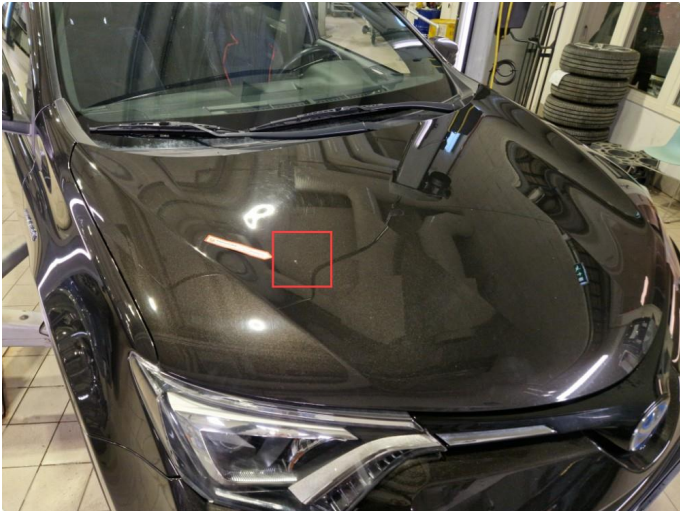
| Punkt | Beskrivelse | Plassering |
|---|---|---|
| 1.1 Panser | Noe bruksmerker og slitasje, ikke noe ut over normal i hht alder og kjørelengde. | foran |

1.1 Noe bruksmerker og slitasje, ikke noe ut over normal i hht alder og kjørelengde.

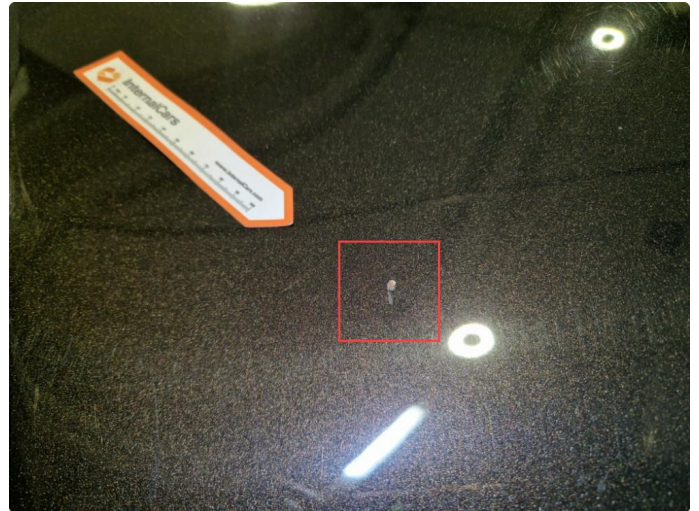
1.1 Noe bruksmerker og slitasje, ikke noe ut over normal i hht alder og kjørelengde.

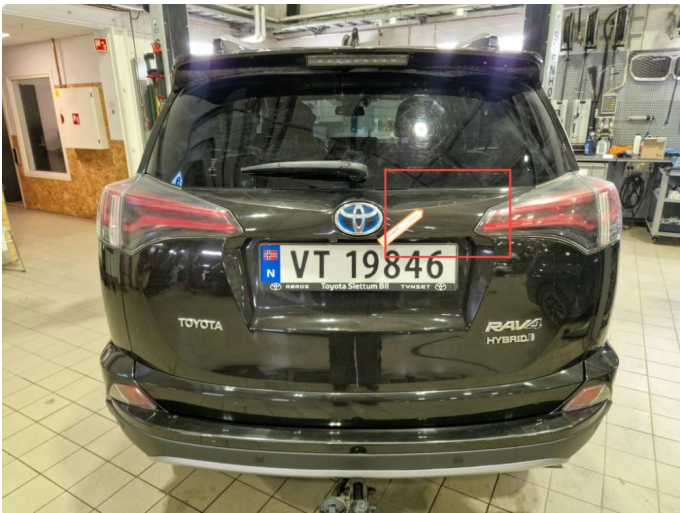
| Punkt | Beskrivelse | Plassering |
|---|---|---|
| 1.2 Bakluke | Noe bruksmerker og slitasje, ikke noe ut over normal i hht alder og kjørelengde. | bak |

1.2 Noe bruksmerker og slitasje, ikke noe ut over normal i hht alder og kjørelengde.

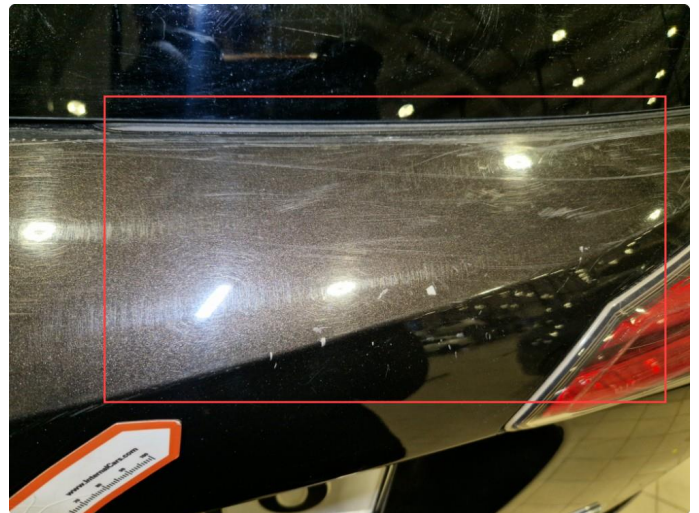
1.2 Noe bruksmerker og slitasje, ikke noe ut over normal i hht alder og kjørelengde.

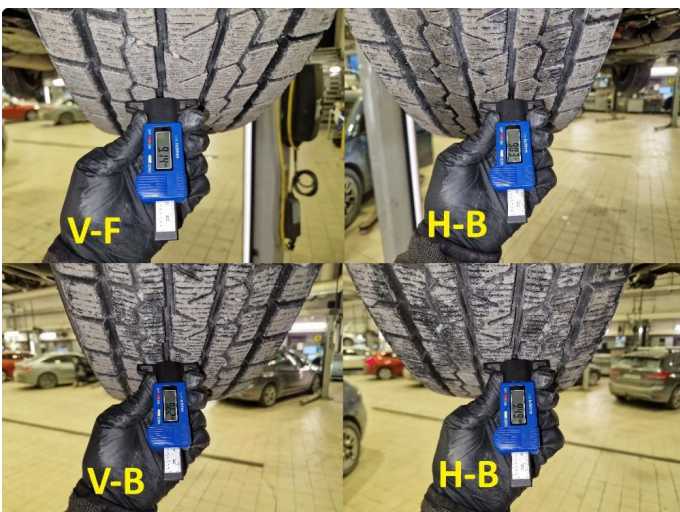
| Punkt | Beskrivelse | Plassering |
|---|---|---|
| 1.3 Dekk/Felger | Dekkdybdemåling vinterdekk utført 09.02.2026 på km : 224.980. | |

1.3 Dekkdybdemåling vinterdekk utført 09.02.2026 på km : 224.980.

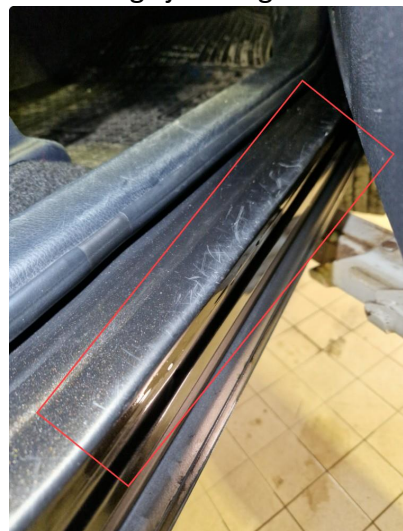
| Punkt | Beskrivelse | Plassering |
|---|---|---|
| 1.5 Døråpning | Noe bruksmerker og slitasje, ikke noe ut over normal i hht alder og kjørelengde. | foran |

1.5 Noe bruksmerker og slitasje, ikke noe ut over normal i hht alder og kjørelengde.

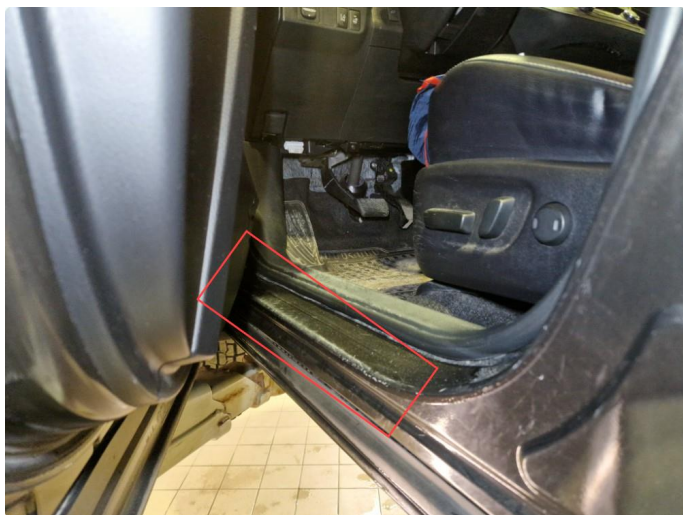
1.5 Noe bruksmerker og slitasje, ikke noe ut over normal i hht alder og kjørelengde.

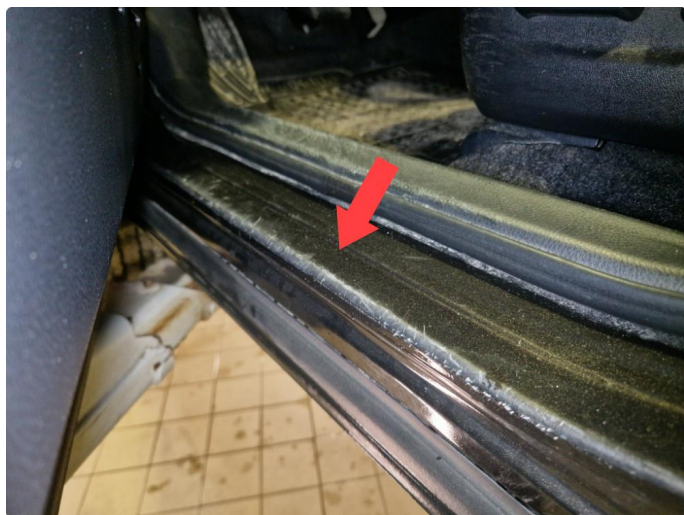
1.5 Noe bruksmerker og slitasje, ikke noe ut over normal i hht alder og kjørelengde.

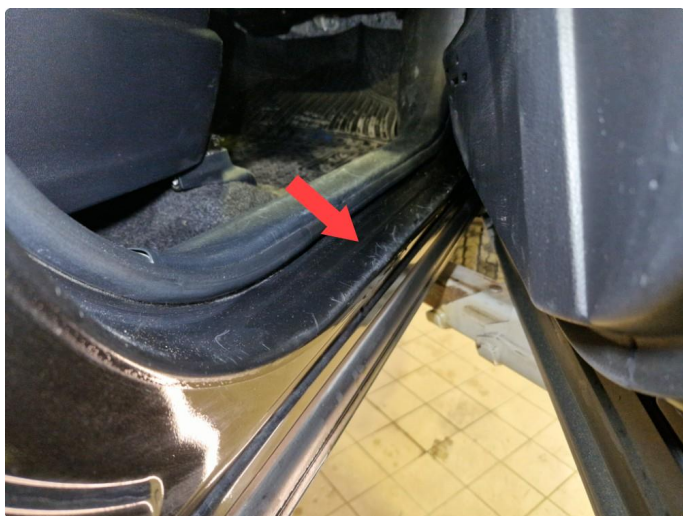
1.5 Noe bruksmerker og slitasje, ikke noe ut over normal i hht alder og kjørelengde.

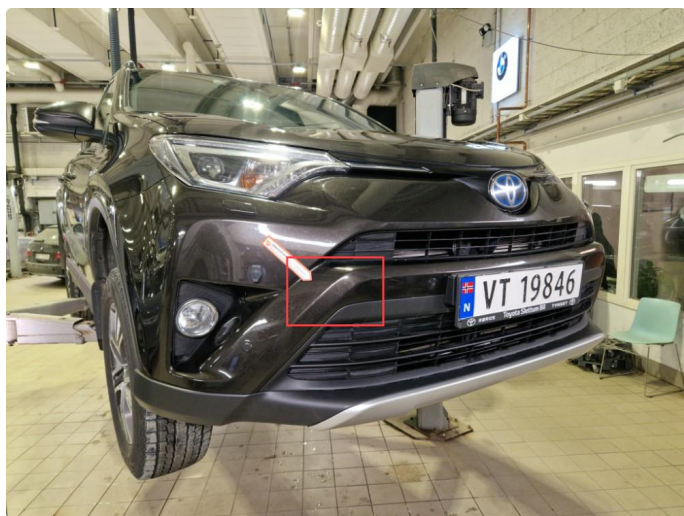
| Punkt | Beskrivelse | Plassering |
|---|---|---|
| 1.6 Støtfanger | ripe(r) | foran |

1.6 Ripe(r)

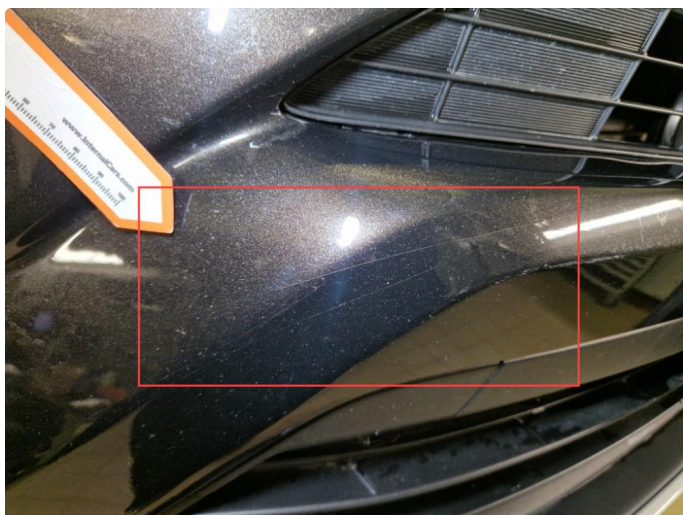
1.6 Ripe(r)

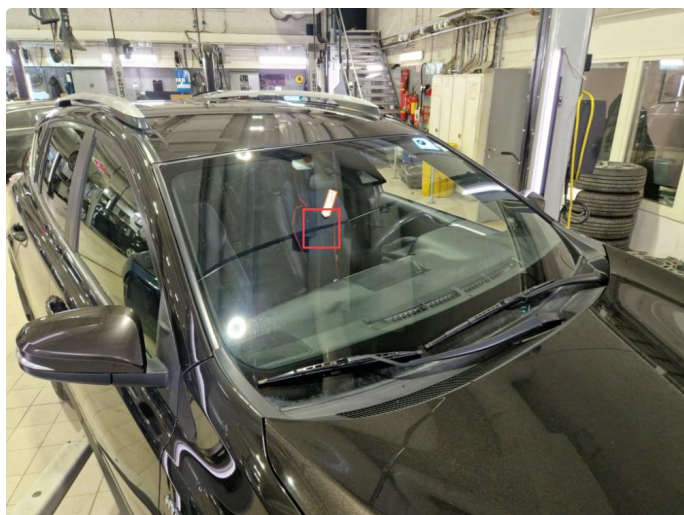
| Punkt | Beskrivelse | Plassering |
|---|---|---|
| 1.7 Frontvindu | Steinsprut på frontrute, reparert. | foran |

1.7 Steinsprut på frontrute, reparert.

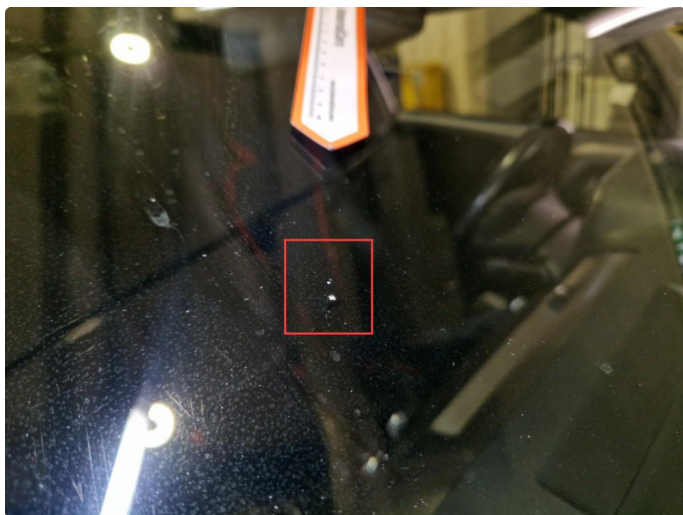
1.7 Steinsprut på frontrute, reparert.

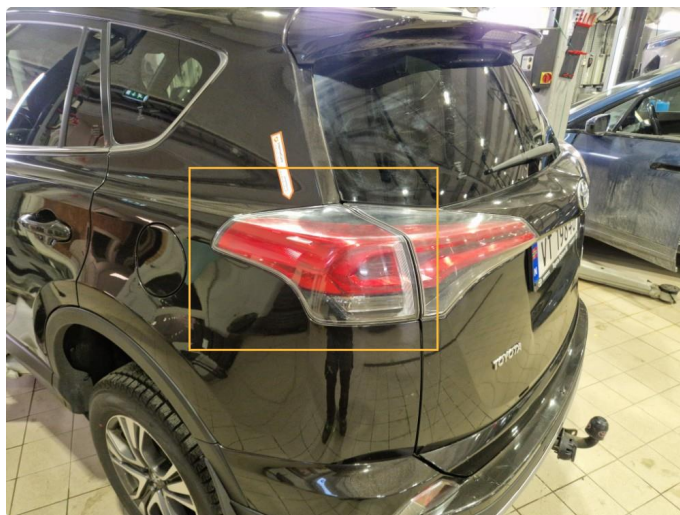
| Punkt | Beskrivelse | Plassering |
|---|---|---|
| 2.1 Lys bak | Noe bruksmerker og slitasje, ikke noe ut over normal i hht alder og kjørelengde. | bak |

2.1 Noe bruksmerker og slitasje, ikke noe ut over normal i hht alder og kjørelengde.

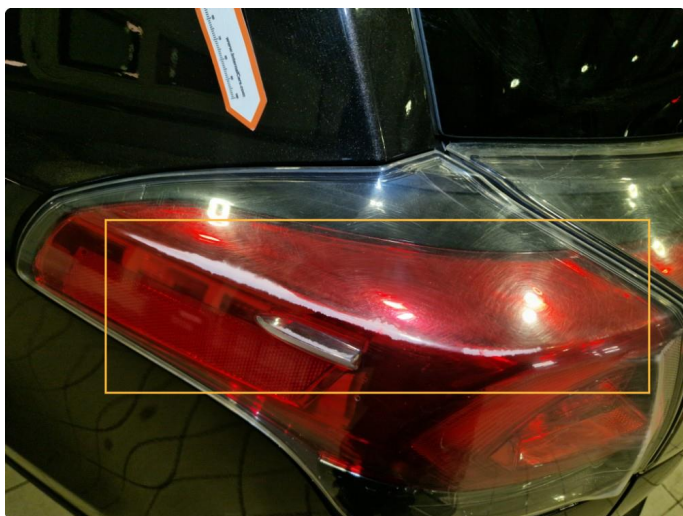
2.1 Noe bruksmerker og slitasje, ikke noe ut over normal i hht alder og kjørelengde.

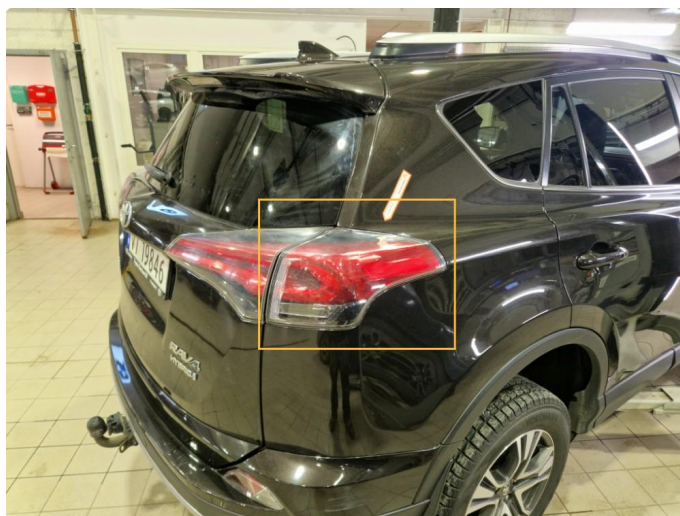
2.1 Noe bruksmerker og slitasje, ikke noe ut over normal i hht alder og kjørelengde.

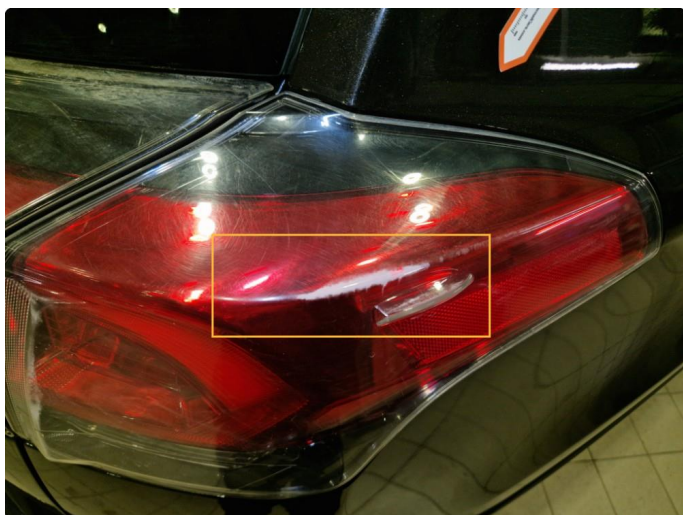
2.1 Noe bruksmerker og slitasje, ikke noe ut over normal i hht alder og kjørelengde.

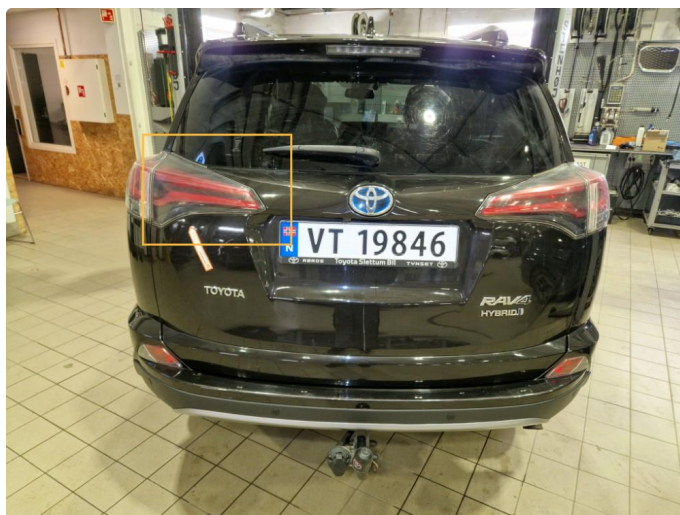
| Punkt | Beskrivelse | Plassering |
|---|---|---|
| 2.2 Lys bak | Noe bruksmerker og slitasje, ikke noe ut over normal i hht alder og kjørelengde. | bak |

2.2 Noe bruksmerker og slitasje, ikke noe ut over normal i hht alder og kjørelengde.

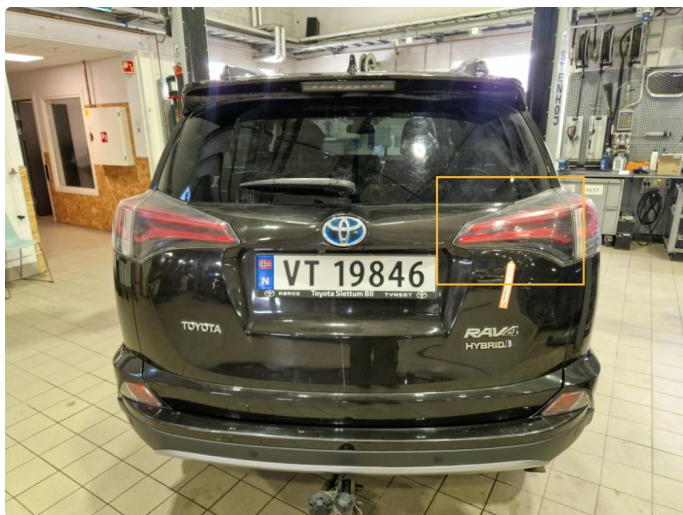
2.2 Noe bruksmerker og slitasje, ikke noe ut over normal i hht alder og kjørelengde.

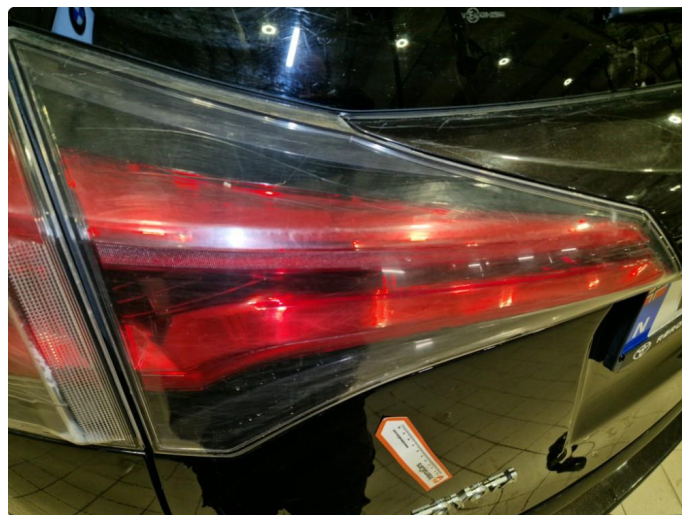
2.2 Noe bruksmerker og slitasje, ikke noe ut over normal i hht alder og kjørelengde.

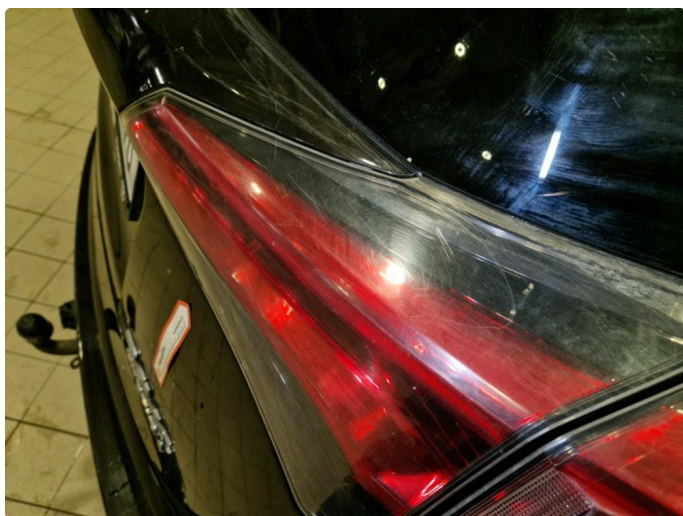
2.2 Noe bruksmerker og slitasje, ikke noe ut over normal i hht alder og kjørelengde.
