**FORD MUSTANG MACH-E / LSK 4WD**
**TESTDATO: 09.06.2026**
**KODE: 2045466**

<b>EC64732</b>

NBF Tilstandsrapport er utarbeidet av Norges Bilbransjeforbund og Forbrukerrådet.

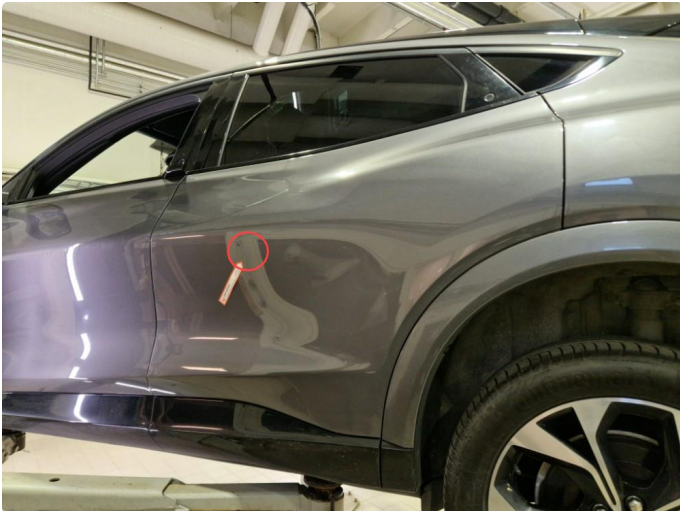
1.1 Noen bruksmerker, ingen ut over normal bruksslitasje.

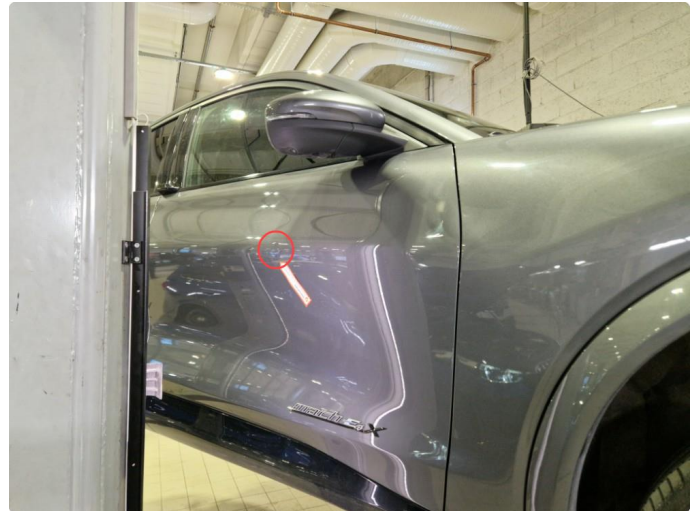
1.2 Noen bruksmerker, ingen ut over normal bruksslitasje.

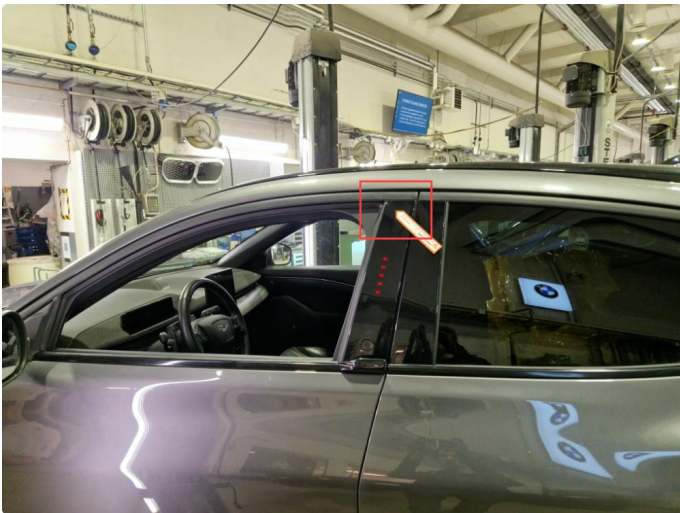
1.3 Noen bruksmerker, ingen ut over normal bruksslitasje.

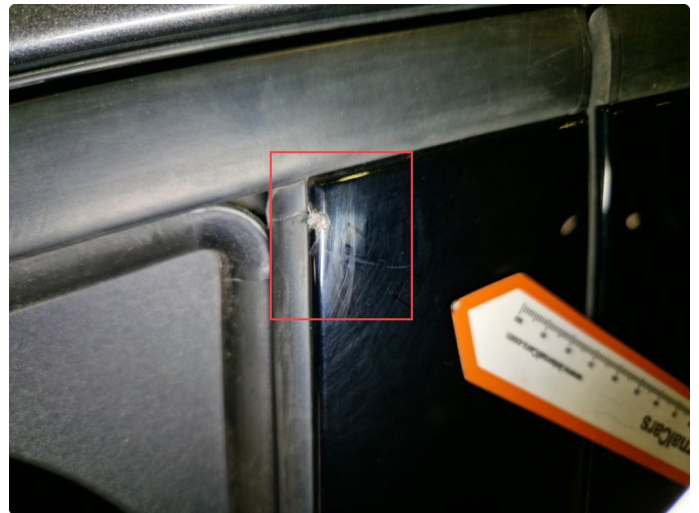
1.3 Noen bruksmerker, ingen ut over normal bruksslitasje.

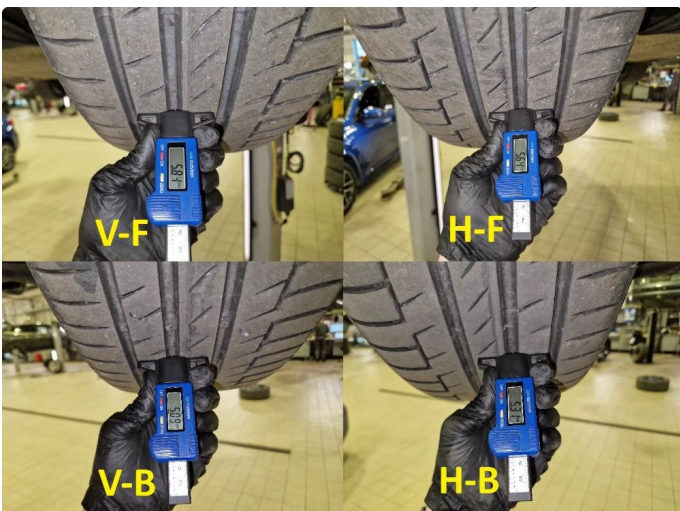
1.4 Dekkdybdemåling sommerdekk utført 21.04.2026 på km : 96.419.

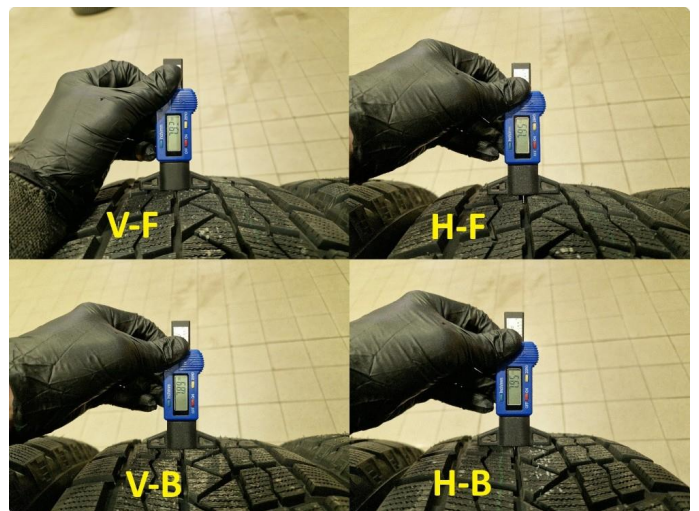
1.5 Dekkdybdemåling vinterdekk utført 21.04.2026 på km : 96.419.

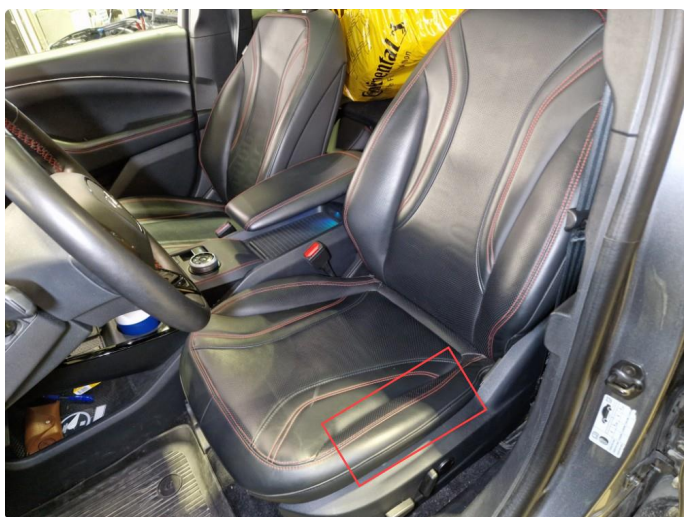
3.1 Noen bruksmerker, ingen ut over normal bruksslitasje.

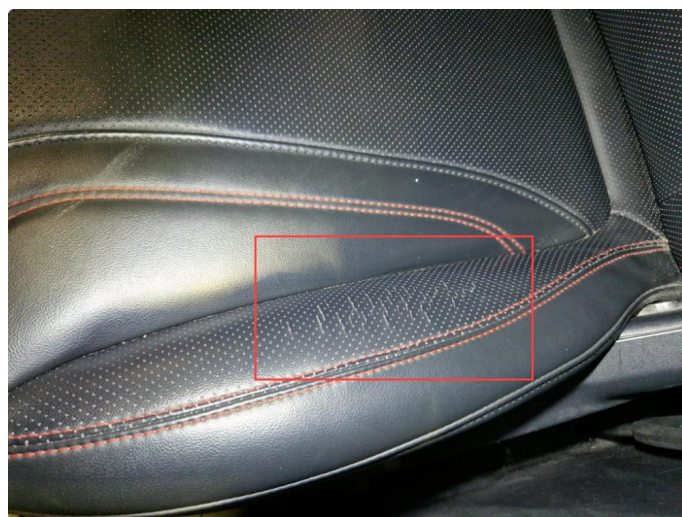
3.1 Noen bruksmerker, ingen ut over normal bruksslitasje.
