**VOLVO XC70 / B 215 HK AUTOMAT 4WD**
**TESTDATO: 20.07.2026**
**KODE: 2075950**

**ZH45424**

NBF Tilstandsrapport er utarbeidet av Norges Bilbransjeforbund og Forbrukerrådet.

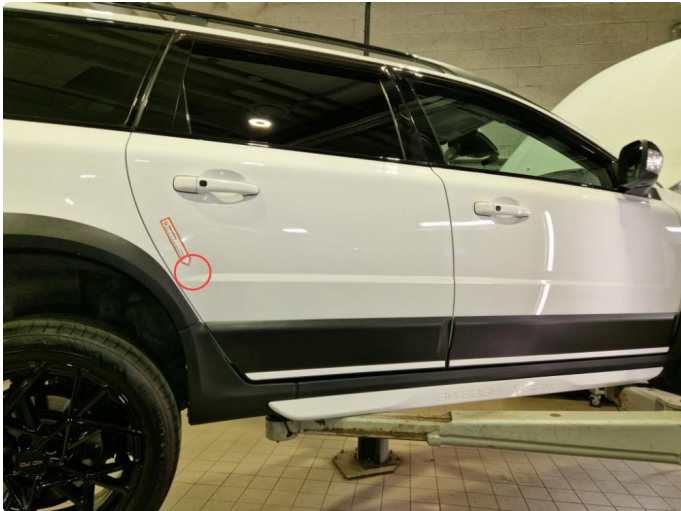
| Punkt | Beskrivelse | Plassering |
|---|---|---|
| 1.1 Dører | 1 Stk liten p-bulk + liten rustboble h-bakdør | høyre bak |

1.1 1 Stk liten p-bulk + liten rustboble h-bakdør

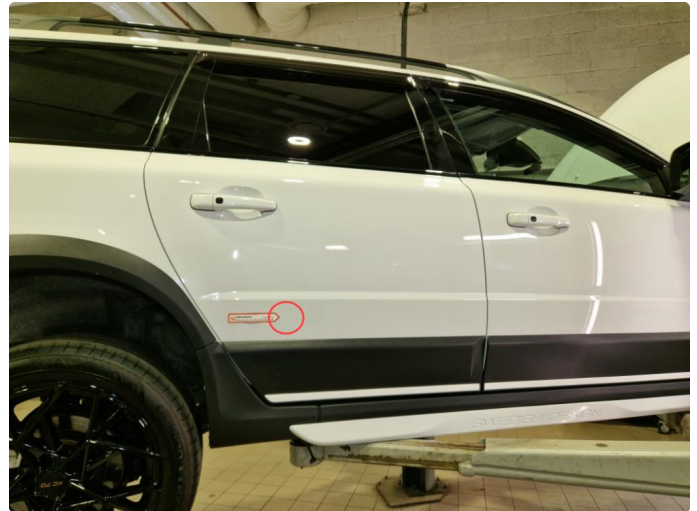
1.1 1 Stk liten p-bulk + liten rustboble h-bakdør

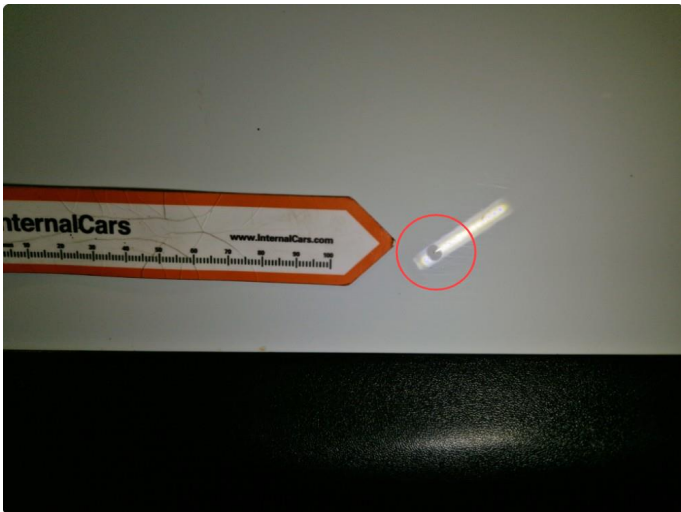
1.1 1 Stk liten p-bulk + liten rustboble h-bakdør

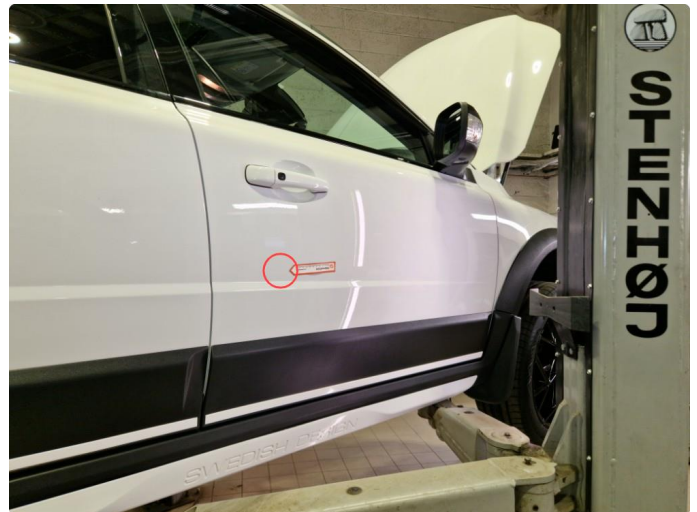
| Punkt | Beskrivelse | Plassering |
|---|---|---|
| 1.2 Dører | 1 Stk liten p-bulk h-framdør | høyre foran |

1.2 1 Stk liten p-bulk h-framdør

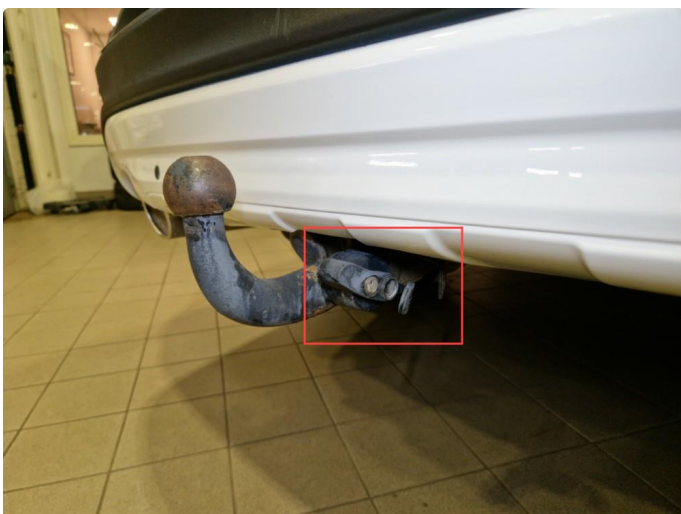
| Punkt | Beskrivelse | Plassering |
|---|---|---|
| 1.3 Tilhengerfeste | nøkkel til avtagbart tilhengerkule mangler | |

1.3 Nøkkle til avtagbart tilhengerkule mangler

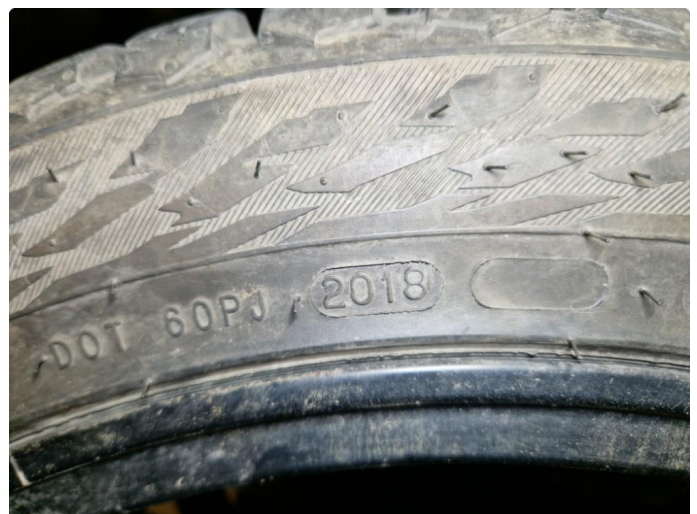
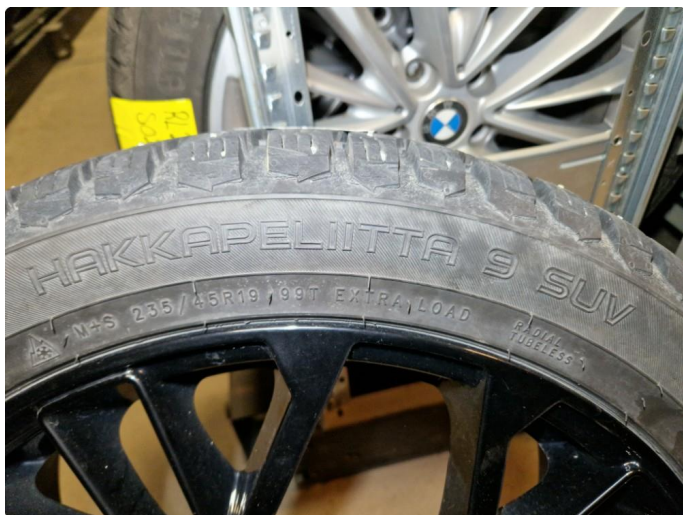
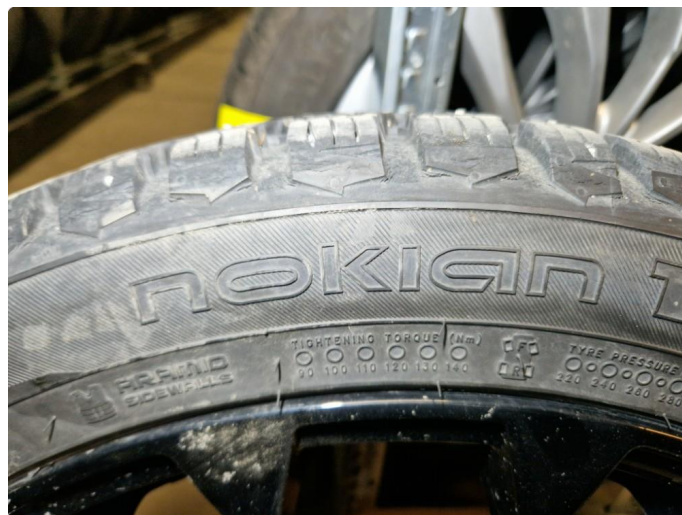
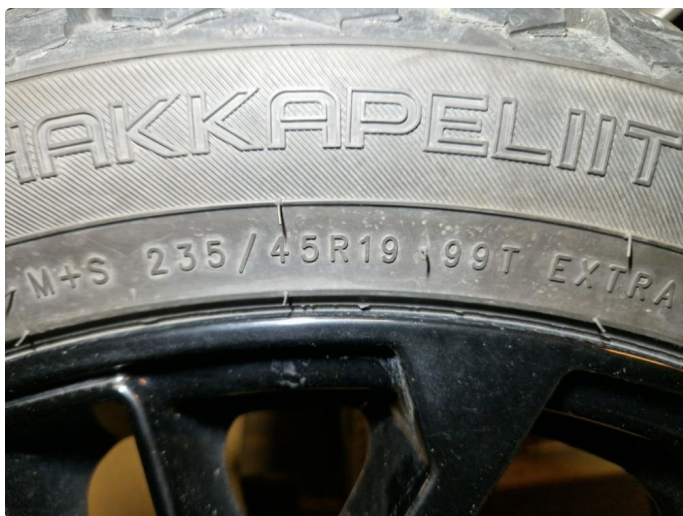
| Punkt | Beskrivelse | Plassering |
|---|---|---|
| 1.4 Dekk/Felger | Vinterdekk produsert 20 / 2018 Nokian Hakkapelitta 9 SUV | alle |

1.4 Vinterdekk produsert 20 / 2018 Nokian Hakkapelitta 9 SUV

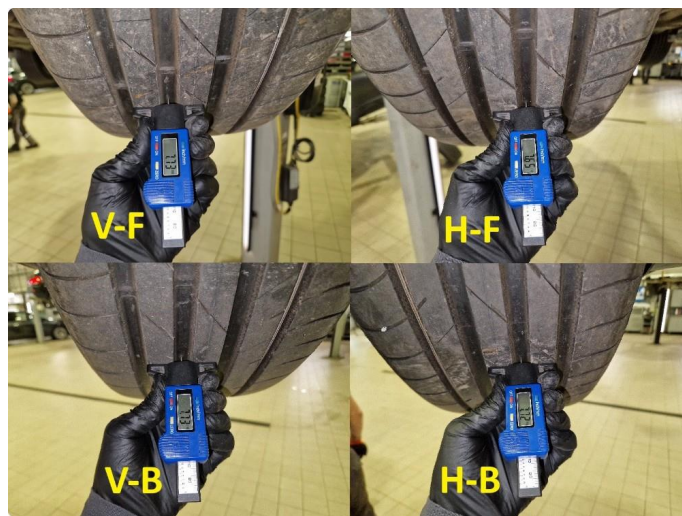
1.5 Dekkdybdemåling sommerdekk utført 14.07.2026

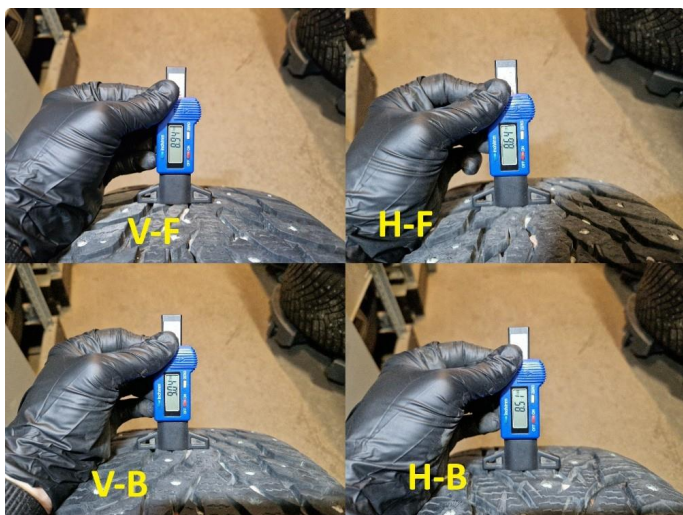
1.6 Dekkdybdemåling vinterdekk utført 14.07.2026

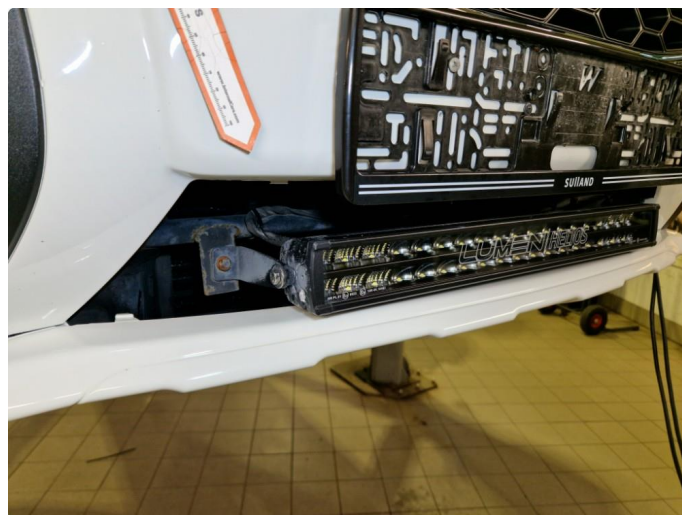
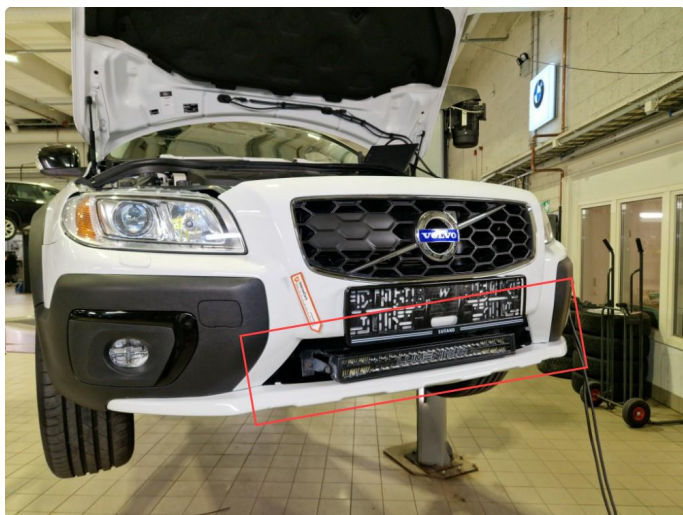
| Punkt | Beskrivelse | Plassering |
|---|---|---|
| 1.7 Støtfanger | Nedre midtre grill fjernet pga montering av ekstralys | foran - midten - nede |

1.7 Nedre midtre grill fjernet pga montering av ekstralys

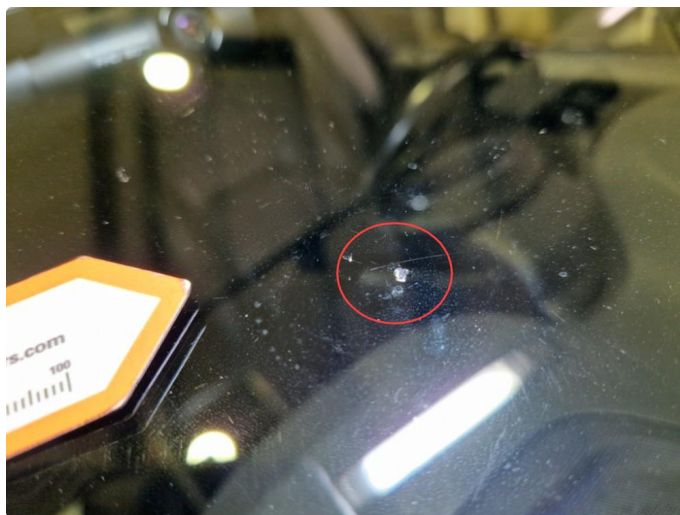
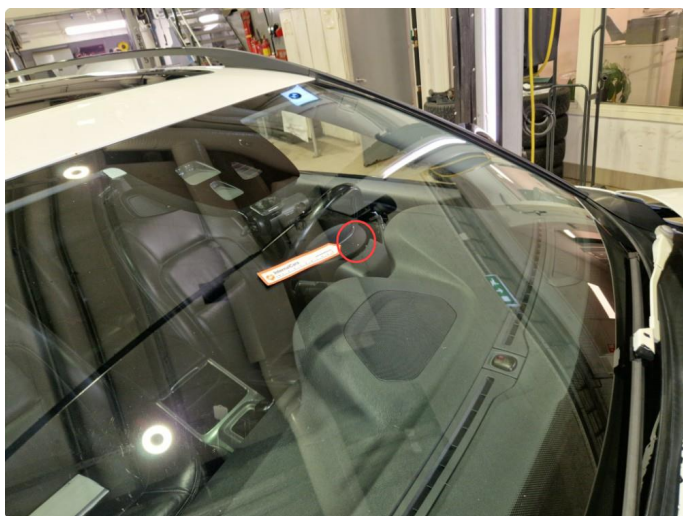
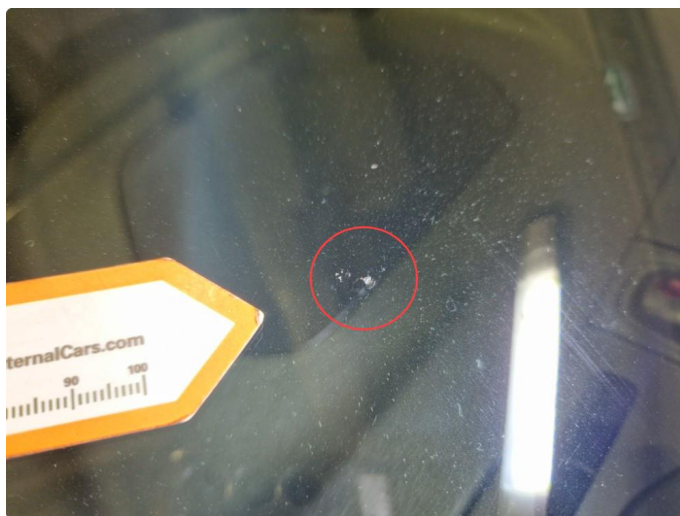
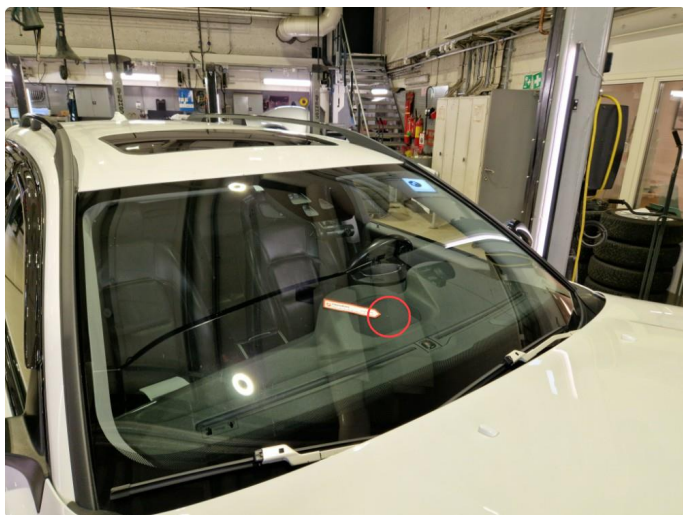
| Punkt | Beskrivelse | Plassering |
|---|---|---|
| 1.8 Frontvindu | 2 stk steinsprut frontrute ( Reparerer ) | foran |

1.8 2 stk steinsprut frontrute ( Repareres )

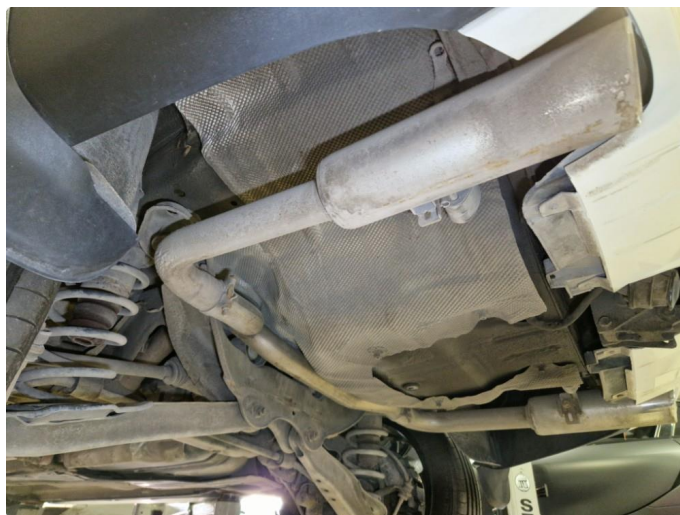
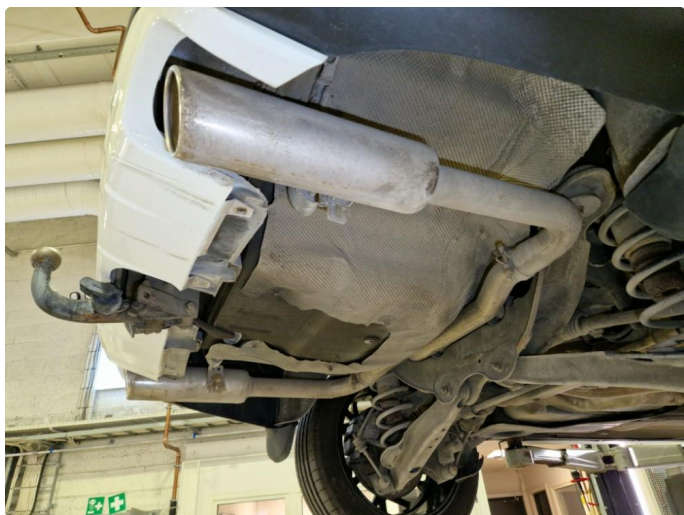
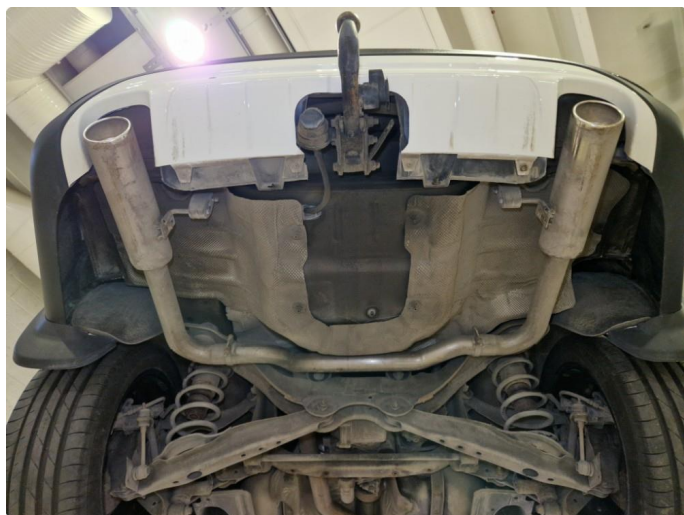
| Punkt | Beskrivelse | Plassering |
|---|---|---|
| 2.1 Eksosanlegg | Godkjent i vognkort bakre erstatningseksospotter | bak |

2.1 Godkjent i vognkort bakre erstatningseksospotter

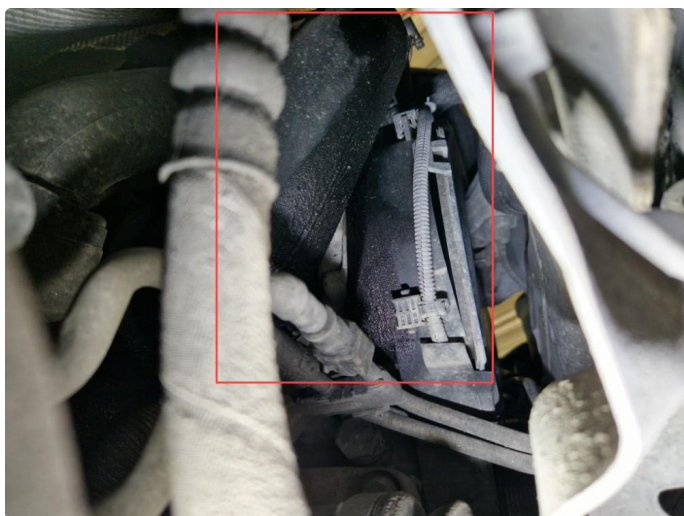
| Punkt | Beskrivelse | Plassering |
|---|---|---|
| 2.2 Lekkasje | Noe oljelekkasje h-side motor / innsugsrør til / fra turbo | |

2.2 Noe oljelekkasje h-side motor / innsugsrør til / fra turbo

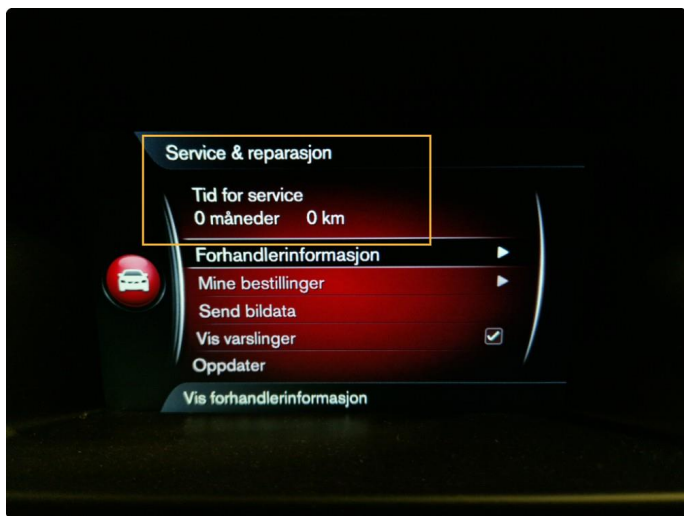
| Punkt | Beskrivelse | Plassering |
|---|---|---|
| 2.3 Service | varsler service | |

2.3 Varsler service

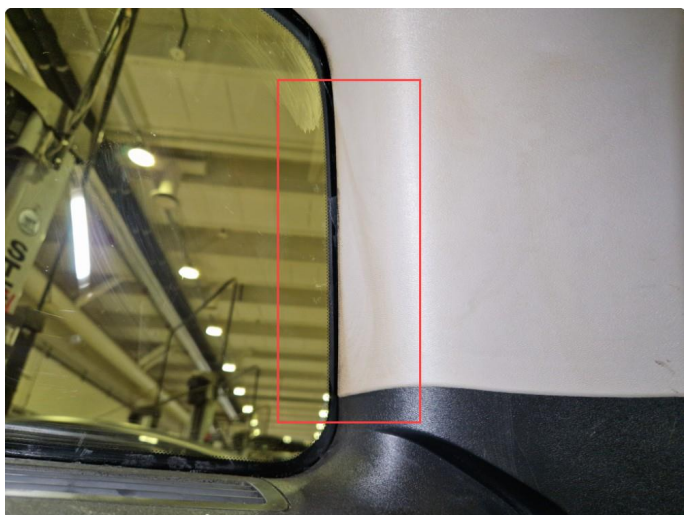
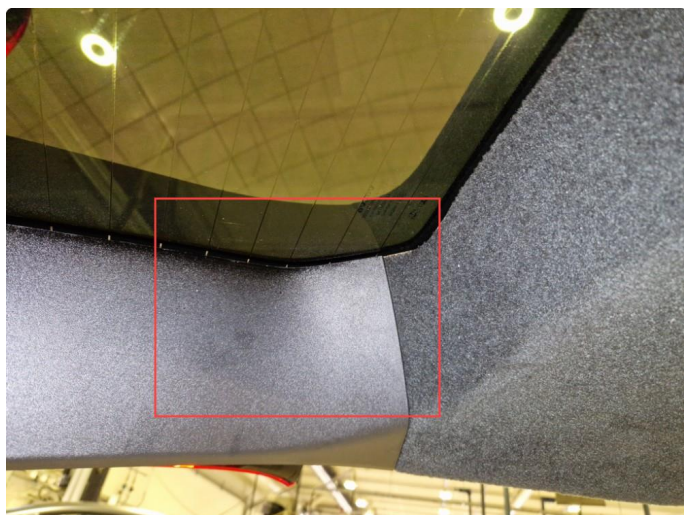
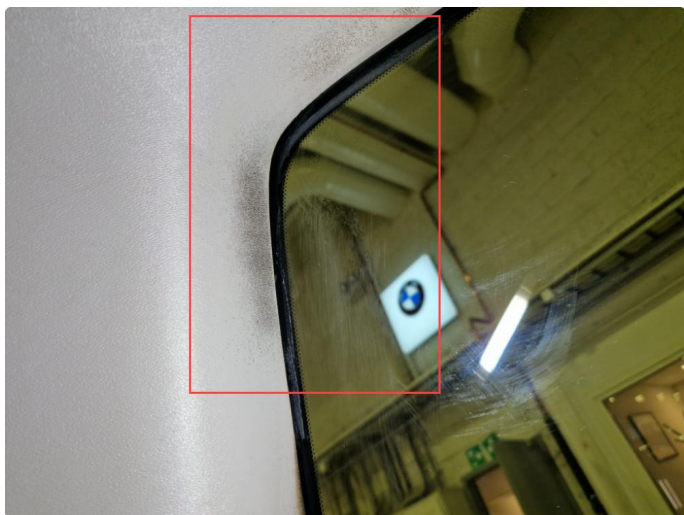
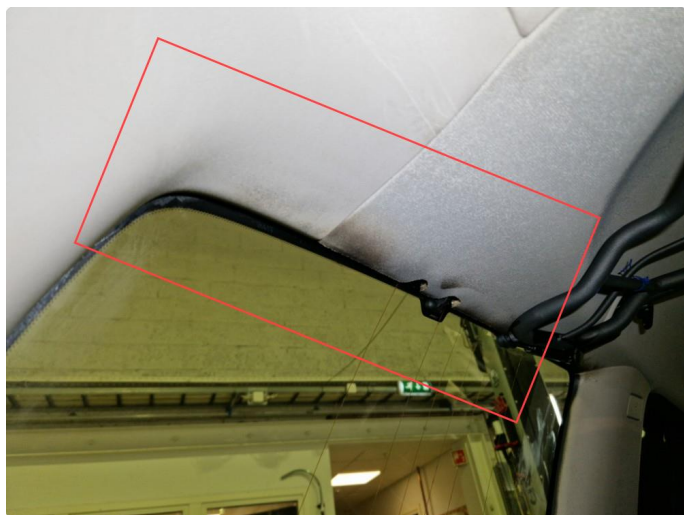
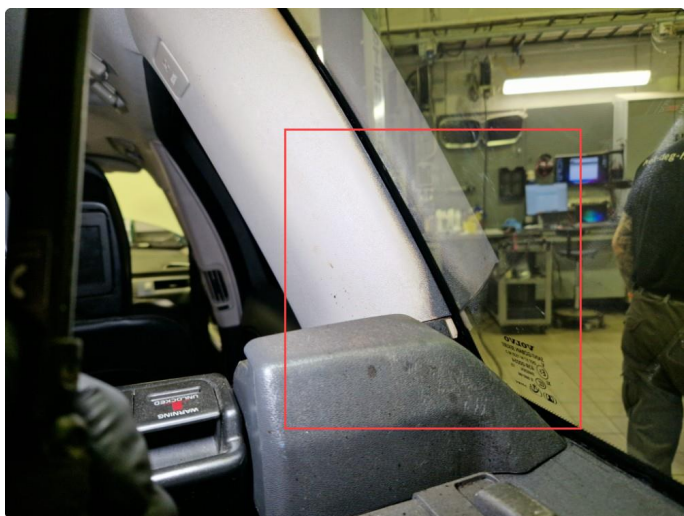
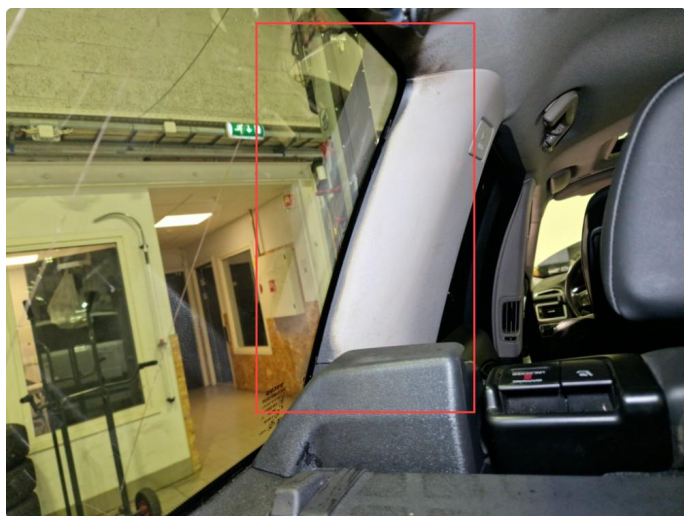
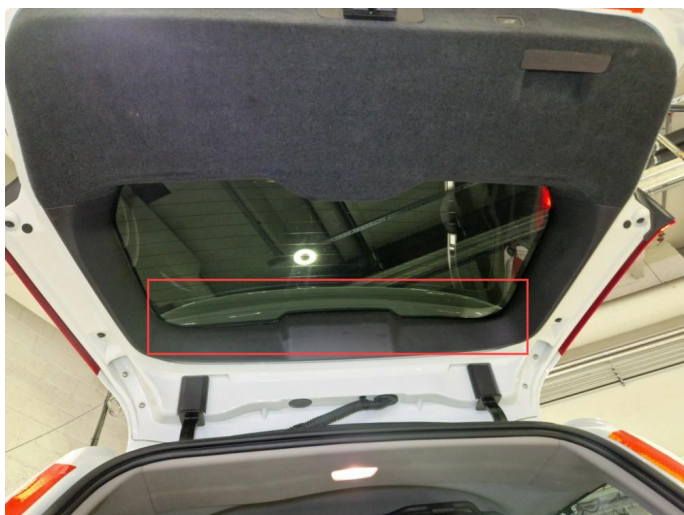
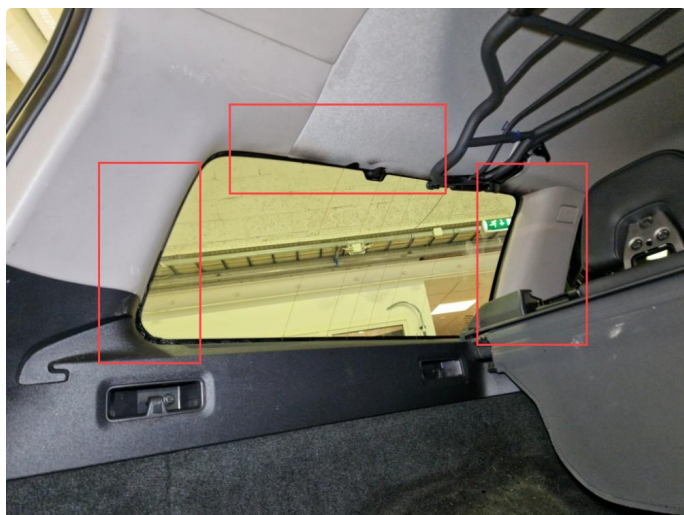
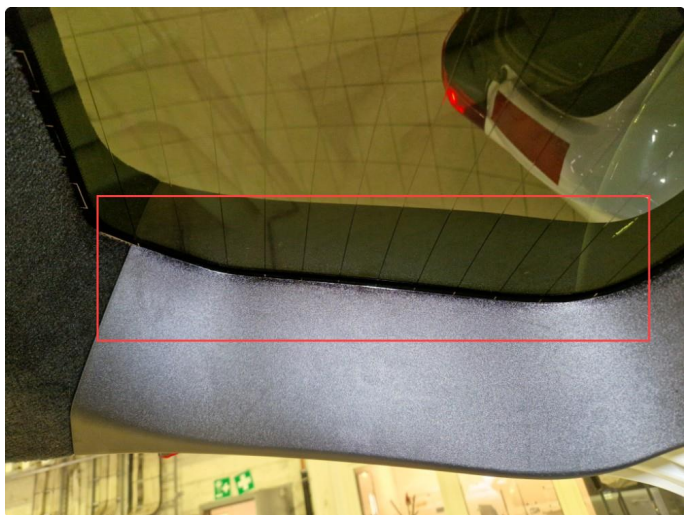
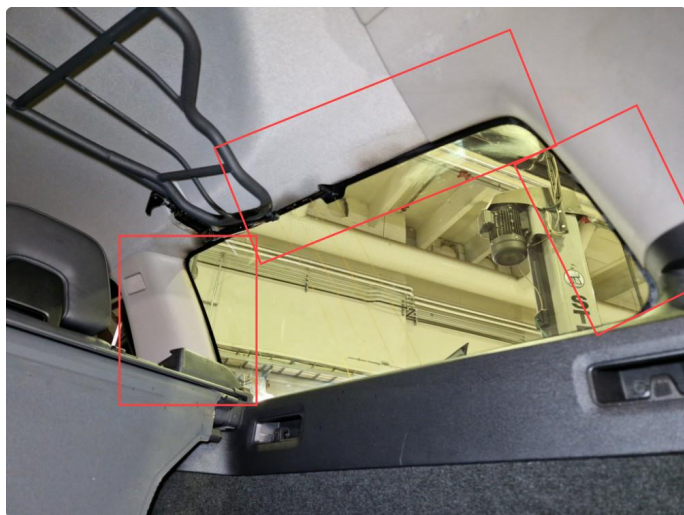
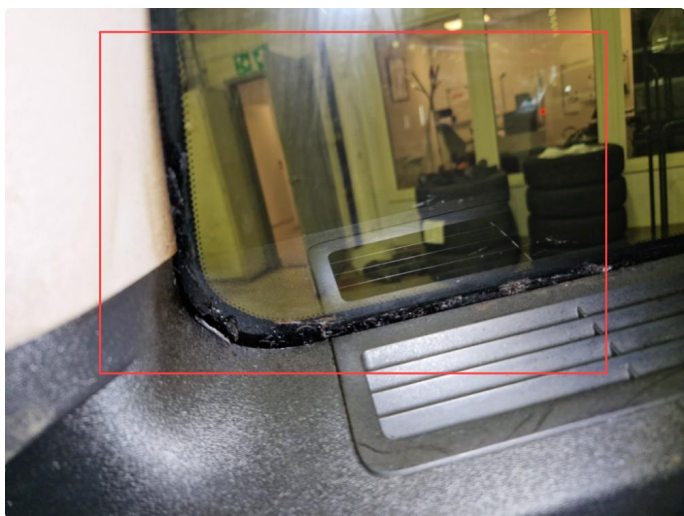
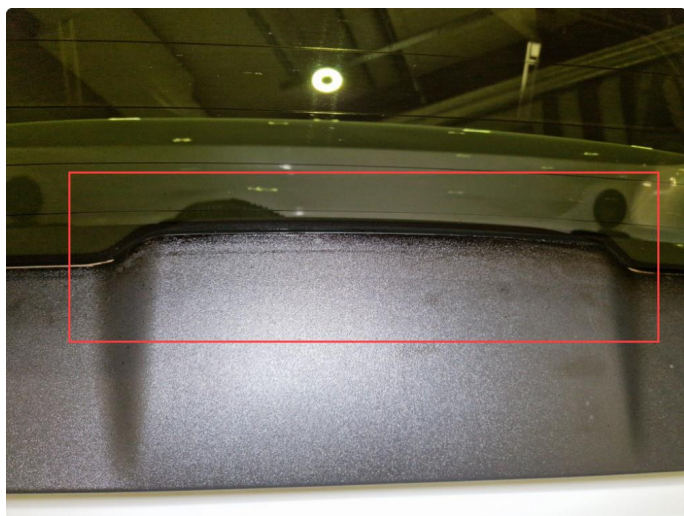
| Punkt | Beskrivelse | Plassering |
|---|---|---|
| 3.1 Tepper/bekledning | Flekker / merker på flere paneler / stoffbekledning h+v side bagasjerom + bakluke. | venstre - høyre - bak |

3.1 Flekker / merker på flere paneler / stoffbekledning h+v side bagasjerom + bakluke.
