VOLKSWAGEN TIGUAN / 5N 200 HK AUTOMAT 4WD

TESTDATO: 09.07.2026

**VX47519**

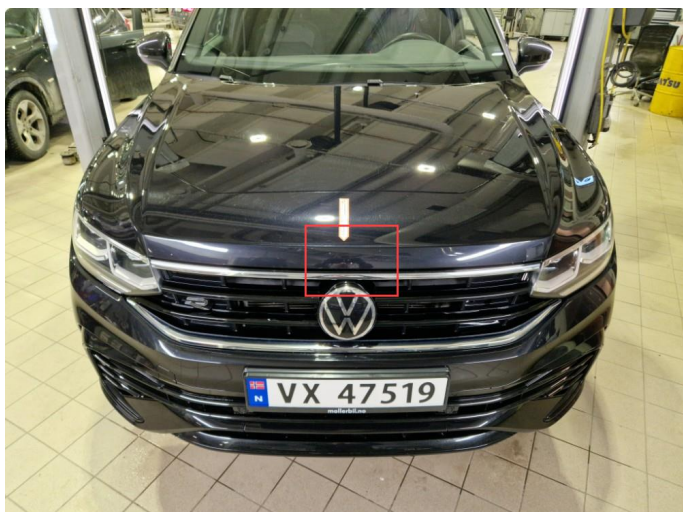
| Punkt | Beskrivelse | Plassering |
|---|---|---|
| 1.1 Panser | Noen steinsprut fremre del panser. | foran |

1.1 Noen steinsprut fremre del panser.

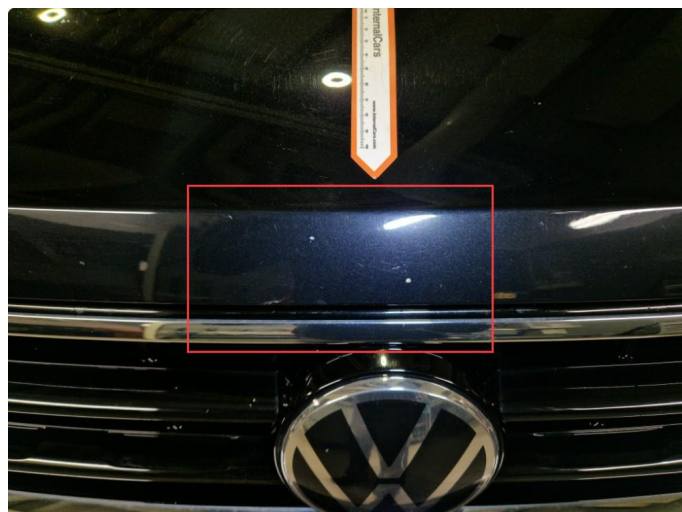
1.1 Noen steinsprut fremre del panser.

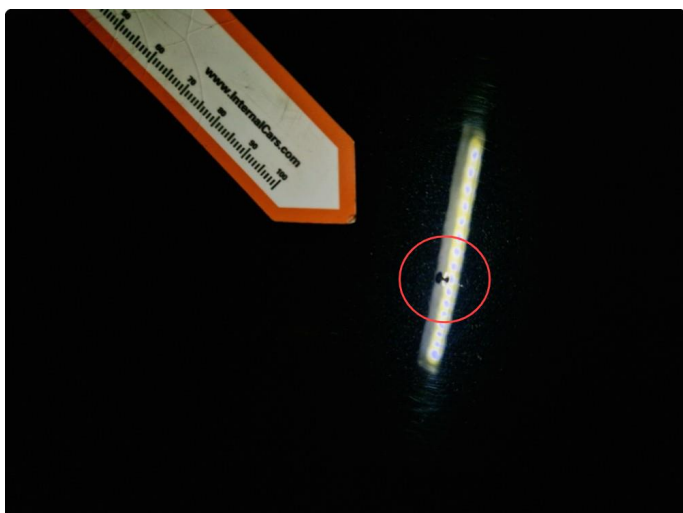
| Punkt | Beskrivelse | Plassering |
|---|---|---|
| 1.2 Dører | Stk liten p-bulk v-bakdør + 1 stk liten rustboble ( Normal bruksslitasje ) | venstre bak |

1.2 Stk liten p-bulk v-bakdør + 1 stk liten rustboble ( Normal bruksslitasje )

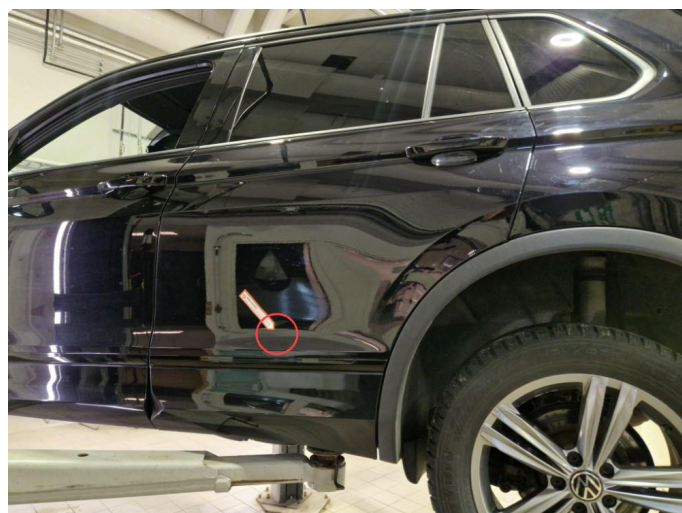
1.2 Stk liten p-bulk v-bakdør + 1 stk liten rustboble ( Normal bruksslitasje )

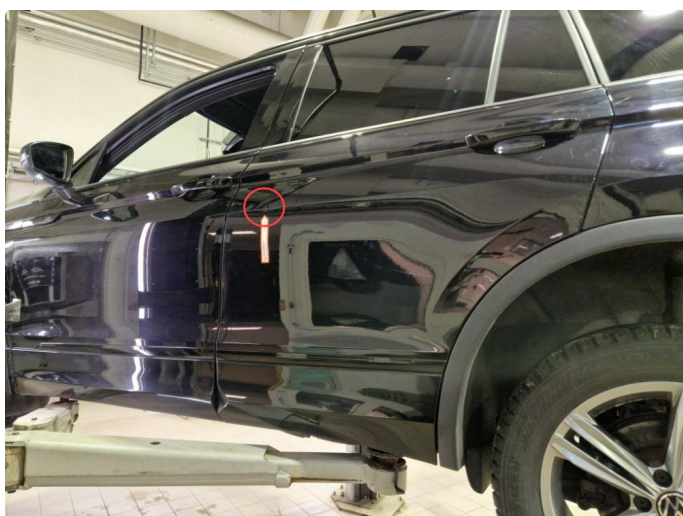
1.2 Stk liten p-bulk v-bakdør + 1 stk liten rustboble ( Normal bruksslitasje )

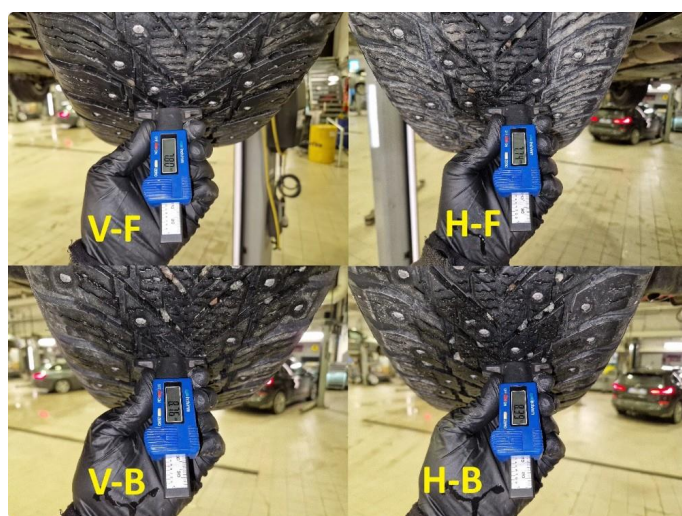
1.3 Dekkdybdmåling vinterdekk utført 24.03.2026 på km : 64.074.

| | VENSTRE FORAN | HØYRE FORAN | VENSTRE BAK | HØYRE BAK |
|---|---|---|---|---|
| MØNSTERDYBDE VINTERDEKK (MM) | 7,8 | 7,7 | 8,7 | 8,4 |

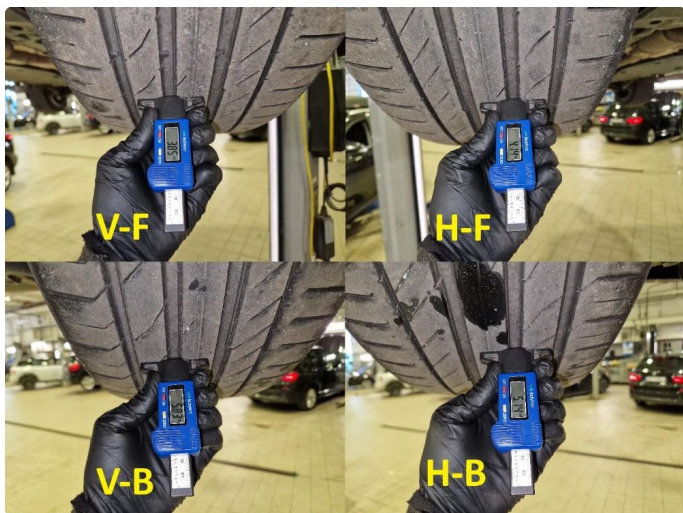
1.4 Dekkdybdemåling sommerdekk utført  
01.07.2026 på km : 67.847.

| | VENSTRE FORAN | HØYRE FORAN | VENSTRE BAK | HØYRE BAK |
|---|---|---|---|---|
| MØNSTERDYBDE SOMMERDEKK (MM) | 3,8 | 4,1 | 5,8 | 5,1 |

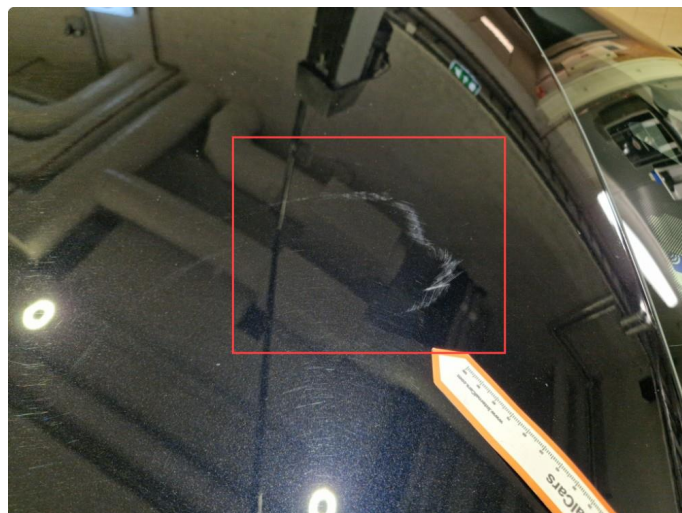
| Punkt | Beskrivelse | Plassering |
|---|---|---|
| 1.5 Tak | riper | foran |

1.5 Riper

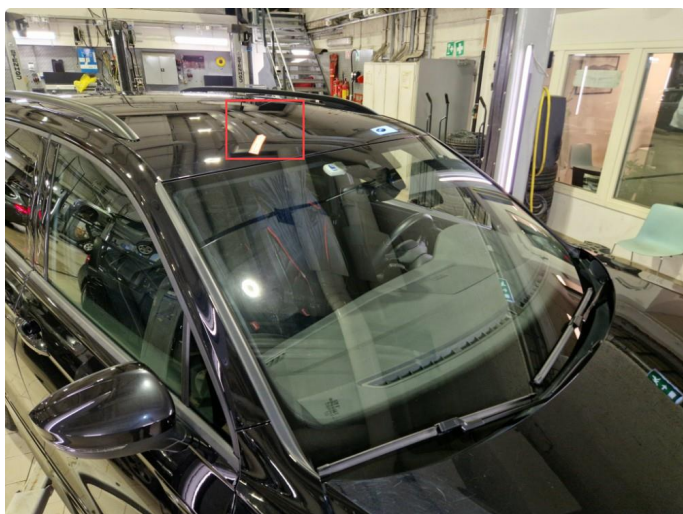
1.5 Riper

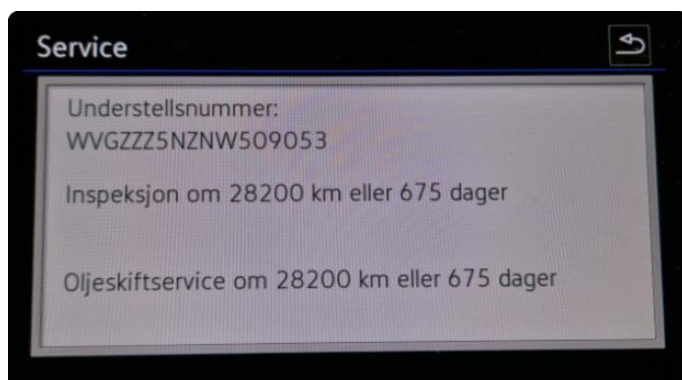
2.1 Este service om 675 dager / 28.200 km, regnet  
fra takstdato 01.07.2026.
