MAZDA 6 / GH 125 HK MANUELL

TESTDATO: 23.10.2026

KH66125

NBF Tilstandsrapport er utarbeidet av Norges Bilbransjeforbund og Forbrukerrådet.

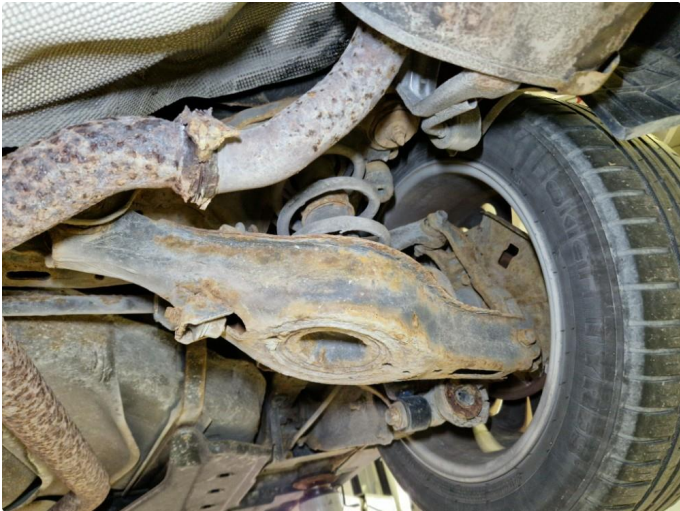
| Punkt | Beskrivelse | Plassering |
|---|---|---|
| 1.2 Under bil | Rust underside bil, for / bakstillingsdeler, traverser og ved kanal h+v side | foran - bak |

1.2 Rust underside bil, for / bakstillingsdeler, traverser og ved kanal h+v side

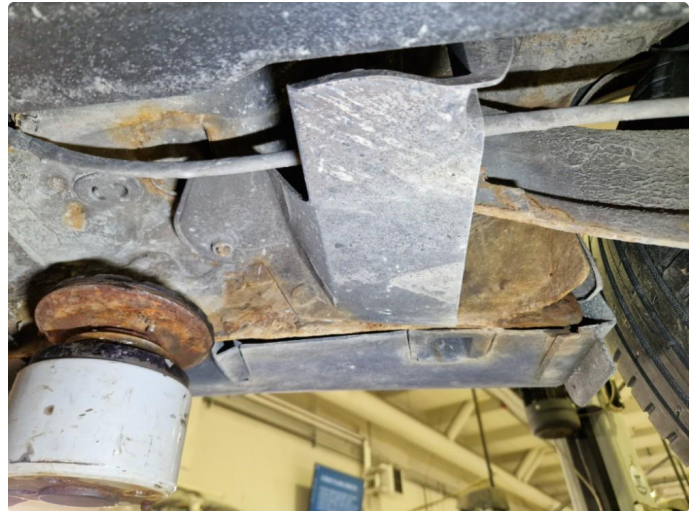
1.2 Rust underside bil, for / bakstillingsdeler, traverser og ved kanal h+v side

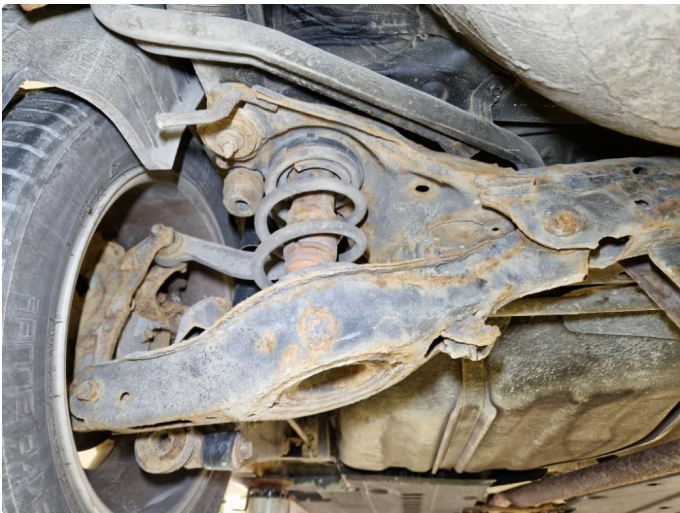
1.2 Rust underside bil, for / bakstillingsdeler, traverser og ved kanal h+v side

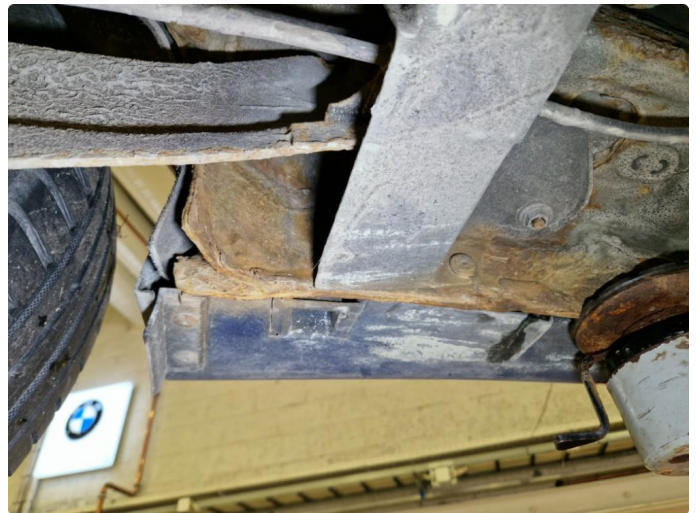
1.2 Rust underside bil, for / bakstillingsdeler, traverser og ved kanal h+v side

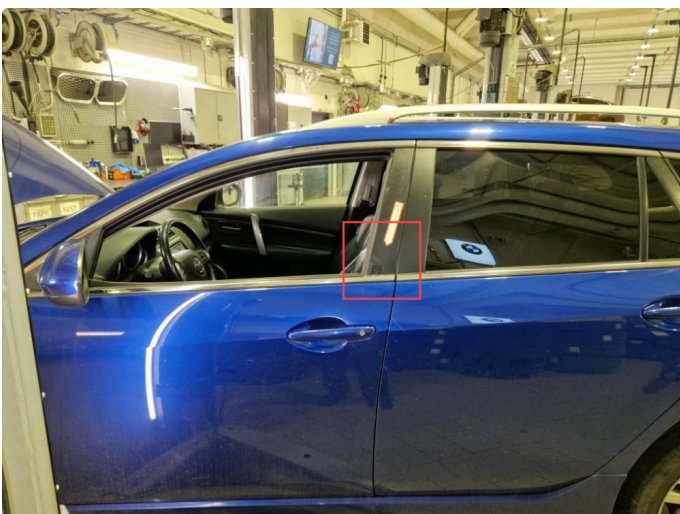
| Punkt | Beskrivelse | Plassering |
|---|---|---|
| 1.3 Dører | Rust/korrosjon. Rust / korrosjon pyntedeksel h+v framdør. | høyre foran - venstre foran |

1.3 Rust/korrosjon. Rust / korrosjon pyntedeksel h+v framdør.

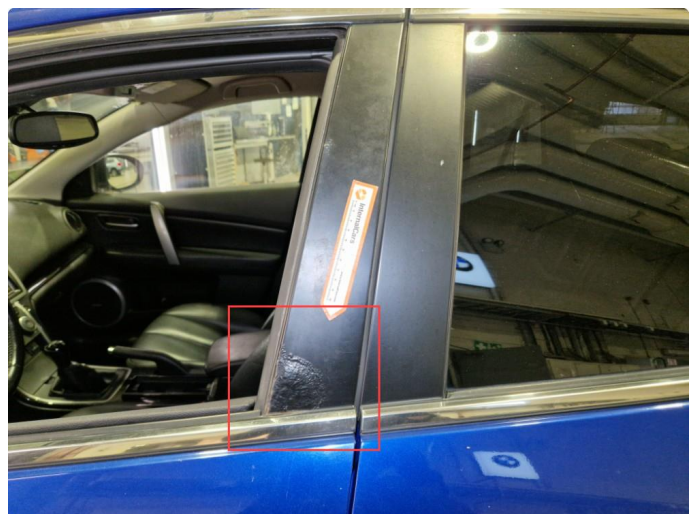
1.3 Rust/korrosjon. Rust / korrosjon pyntedeksel h+v framdør.

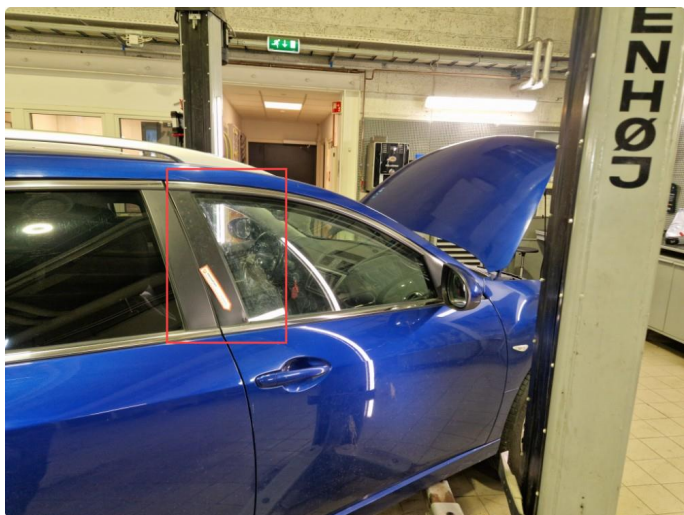
1.3 Rust/korrosjon. Rust / korrosjon pyntedeksel h+v framdør.

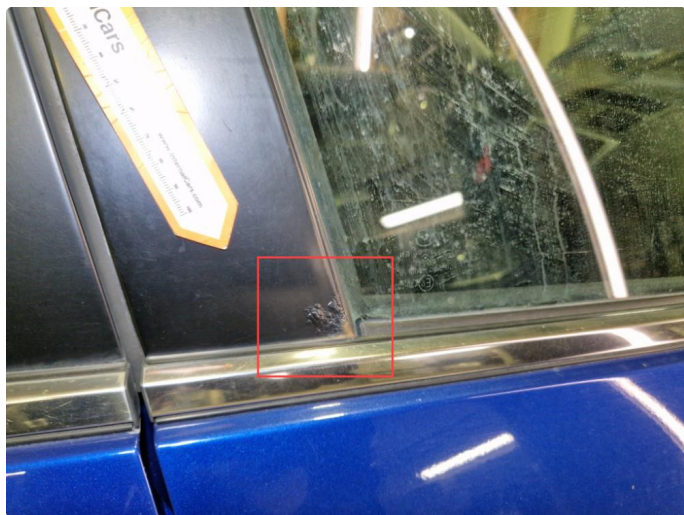
1.3 Rust/korrosjon. Rust / korrosjon pyntedeksel h+v framdør.

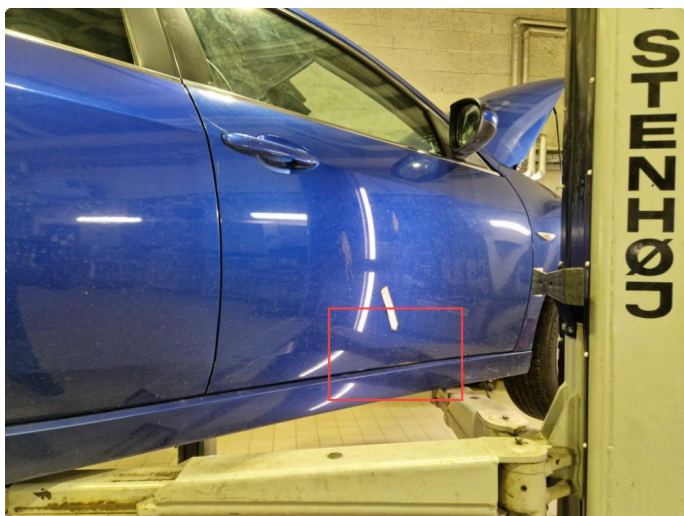
| Punkt | Beskrivelse | Plassering |
|---|---|---|
| 1.4 Dører | Rust / bruksmerker alle dører. | begge foran - begge bak |

1.4 Rust / bruksmerker alle dører.

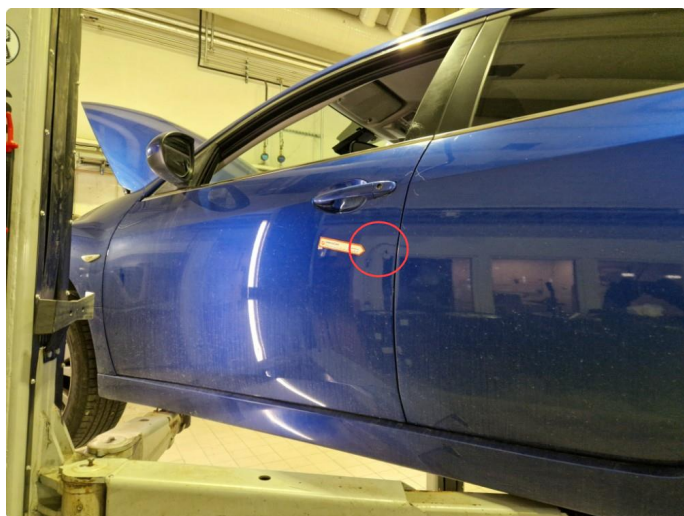
1.4 Rust / bruksmerker alle dører.

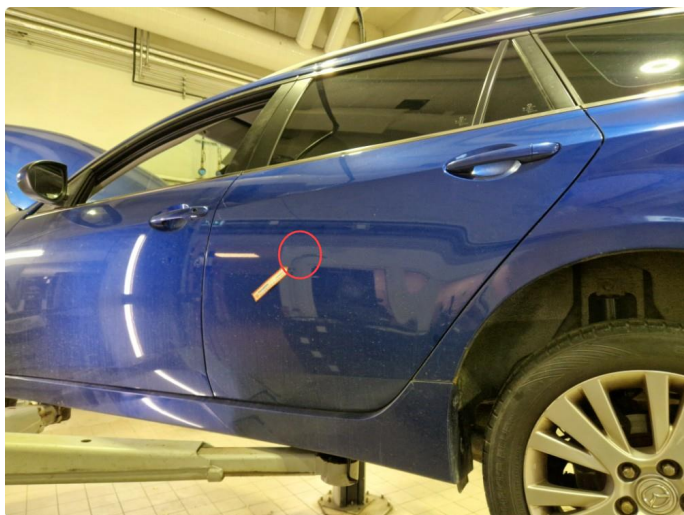
1.4 Rust / bruksmerker alle dører.

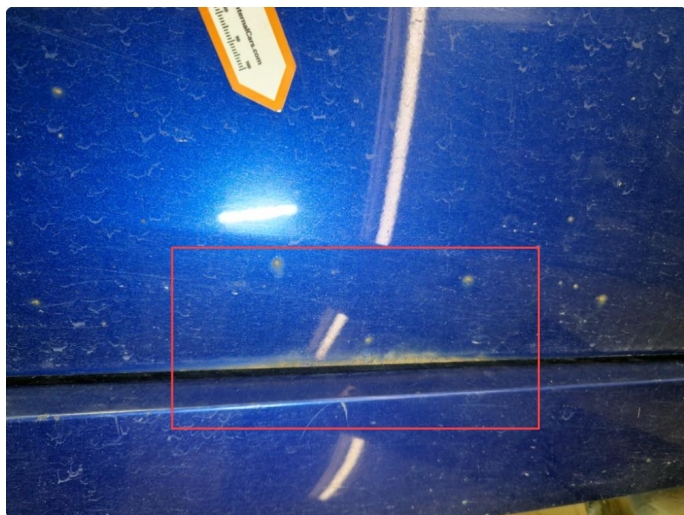
1.4 Rust / bruksmerker alle dører.

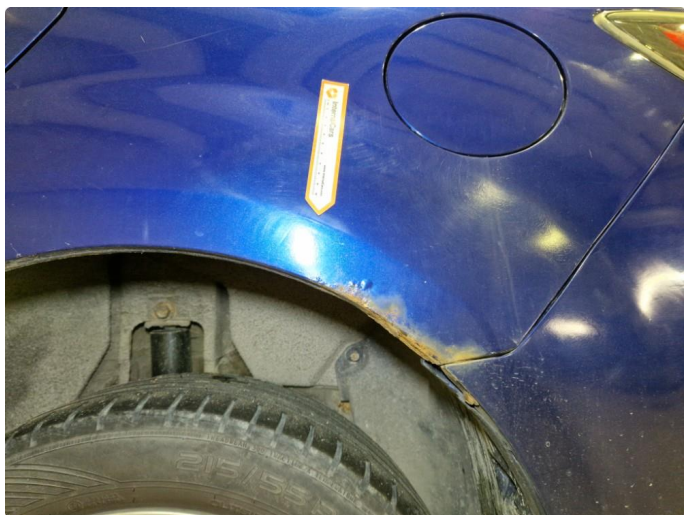
| Punkt | Beskrivelse | Plassering |
|---|---|---|
| 1.5 Skjermer | Rust / lakkskader alle skjermer. | begge foran - begge bak |

1.5 Rust / lakkskader alle skjerner.

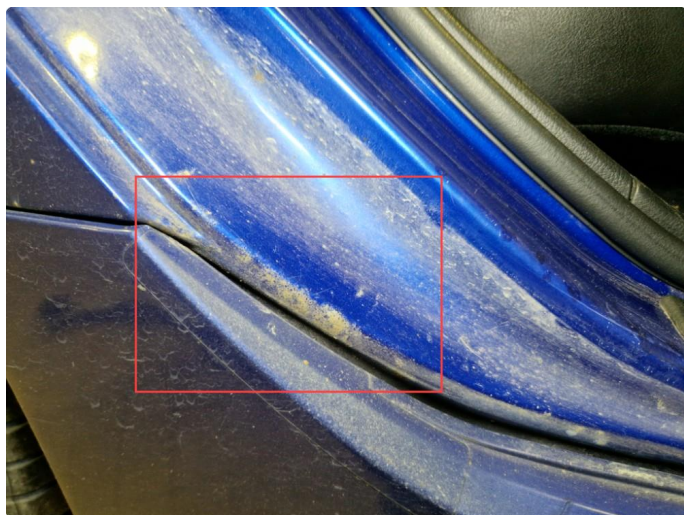
1.5 Rust / lakkskader alle skjerner.

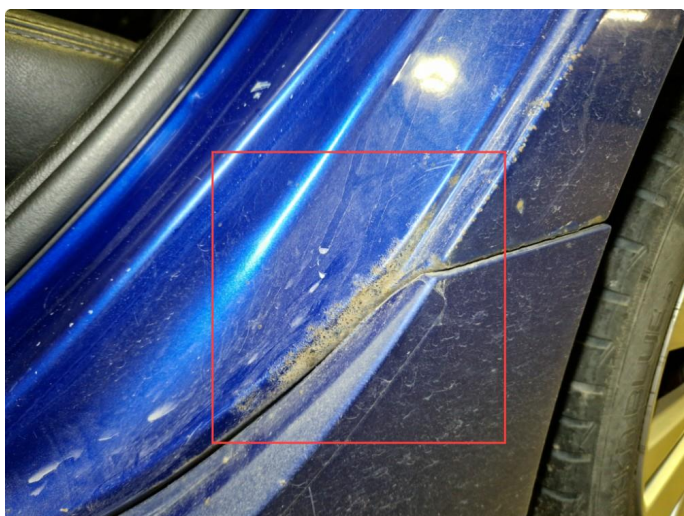
1.5 Rust / lakkskader alle skjerner.

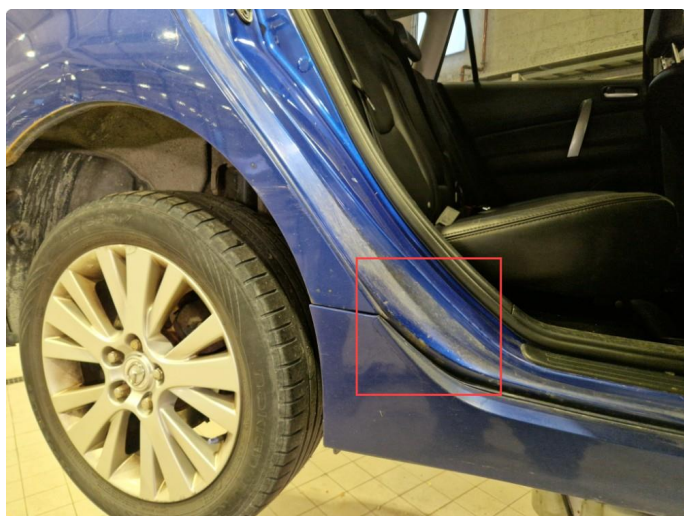
1.5 Rust / lakkskader alle skjerner.

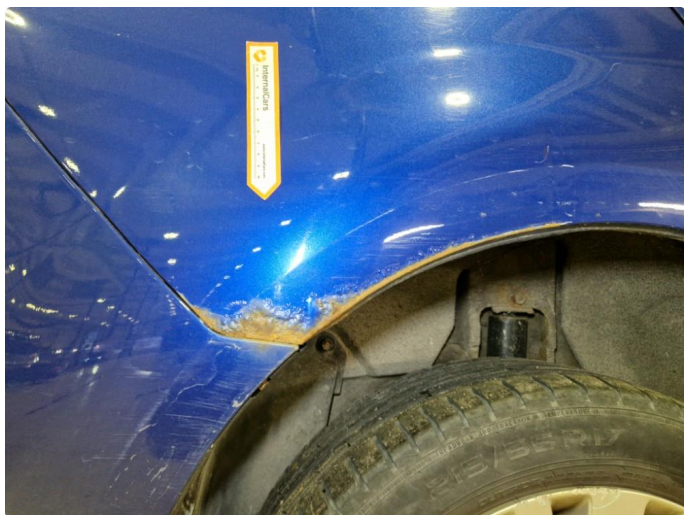
1.5 Rust / lakkskader alle skjerner.

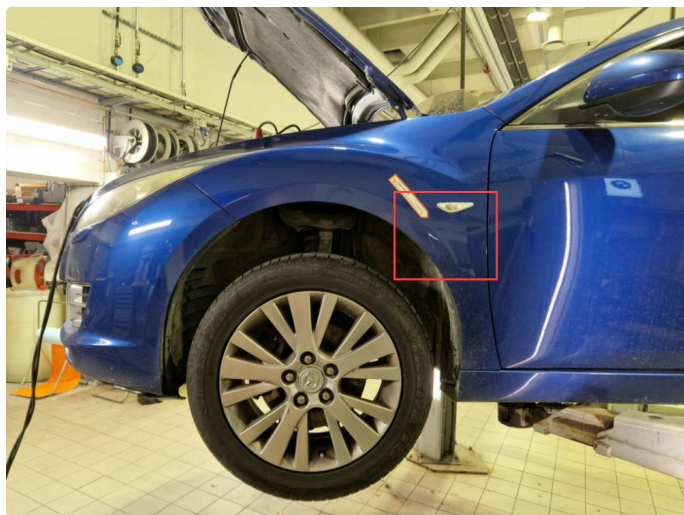
1.5 Rust / lakkskader alle skjerner.

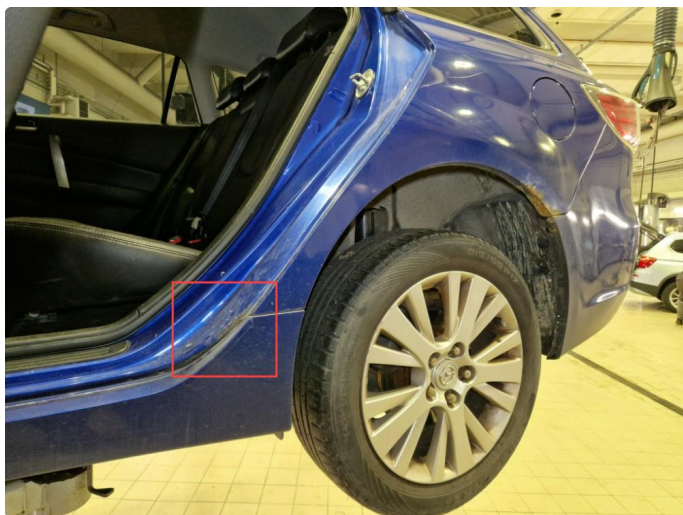
1.5 Rust / lakkskader alle skjermer.

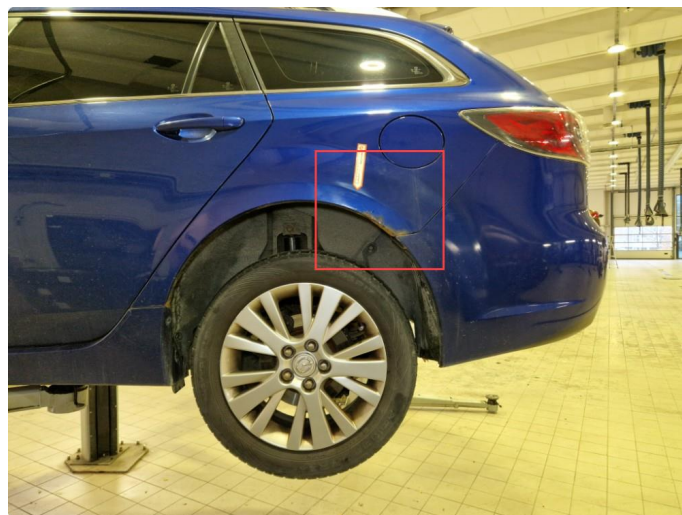
1.5 Rust / lakkskader alle skjermer.

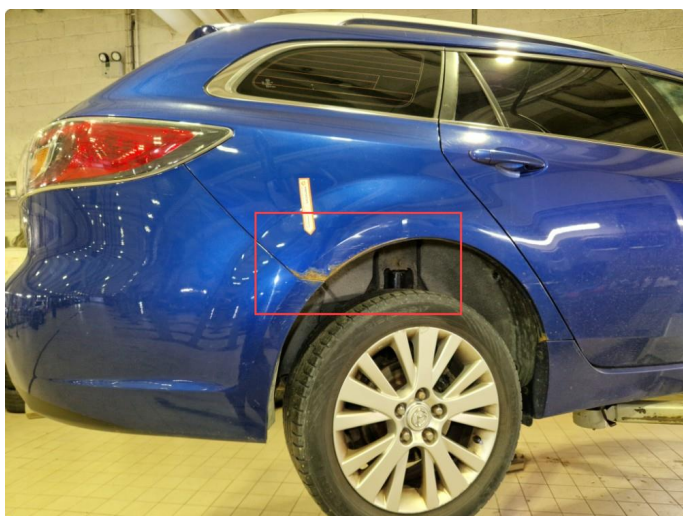
1.5 Rust / lakkskader alle skjermer.

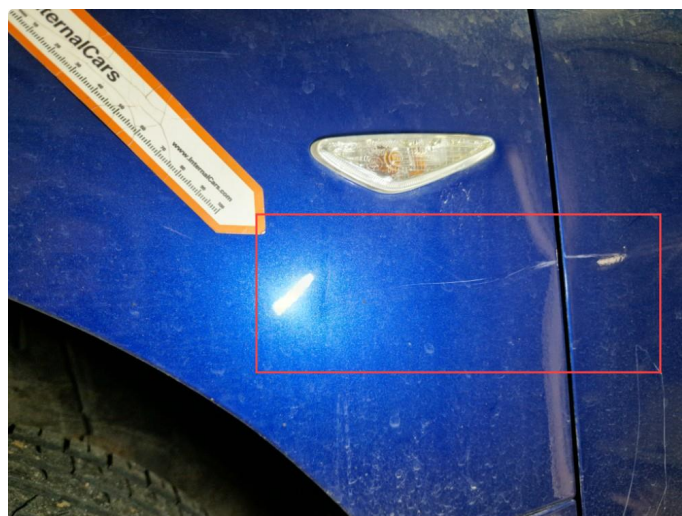
1.5 Rust / lakkskader alle skjermer.

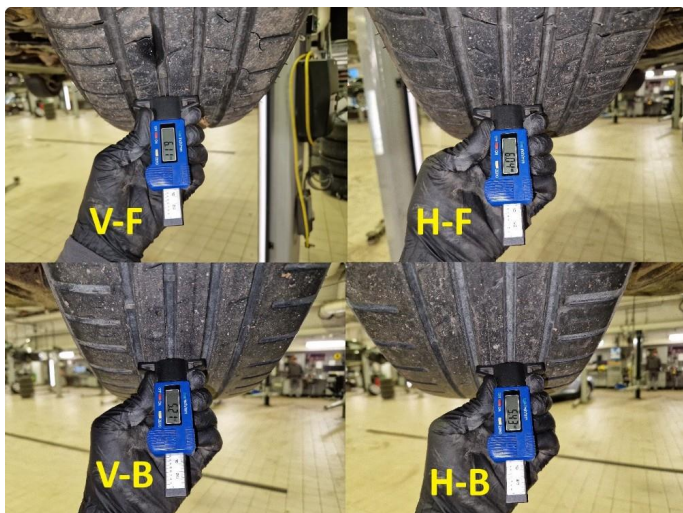
| Punkt | Beskrivelse | Plassering |
|---|---|---|
| 1.6 Dekk/Felger | Dekkdybdemåling sommerdekk utført 07.10.2026 på km : 205.298. | |

1.6 Dekkdybdemåling sommerdekk utført 07.10.2026 på km : 205.298.

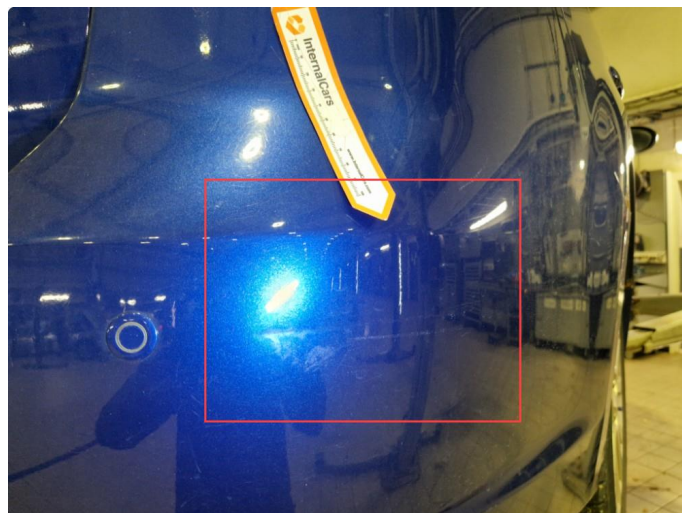
| Punkt | Beskrivelse | Plassering |
|---|---|---|
| 1.7 Støtfanger | Lakkskader frontfanger og bakfanger. | foran - bak |

1.7 Lakkskader frontfanger og bakfanger.

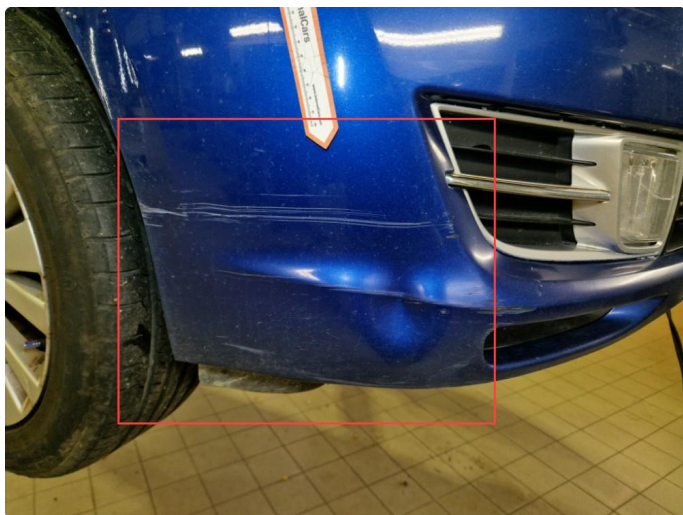
1.7 Lakkskader frontfanger og bakfanger.

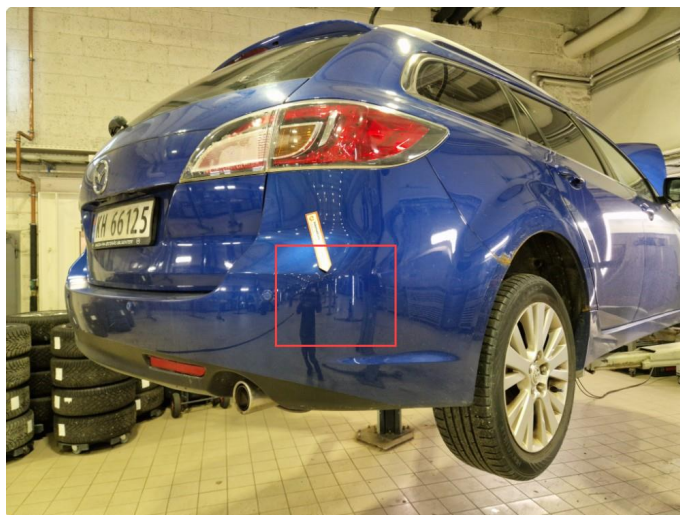
1.7 Lakkskader frontfanger og bakfanger.

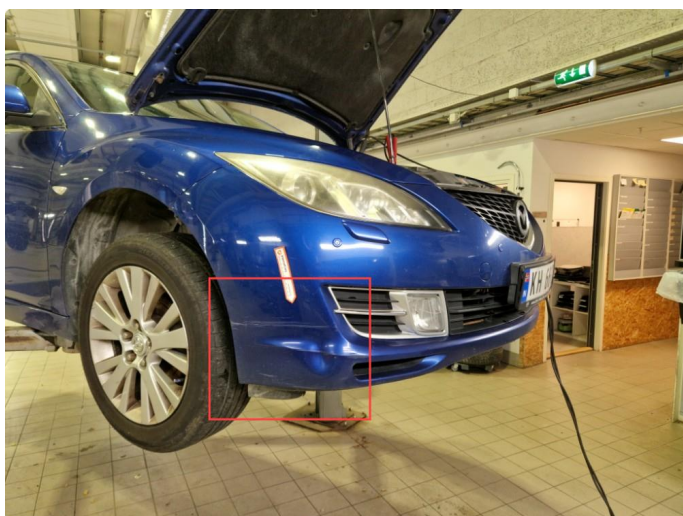
1.7 Lakkskader frontfanger og bakfanger.

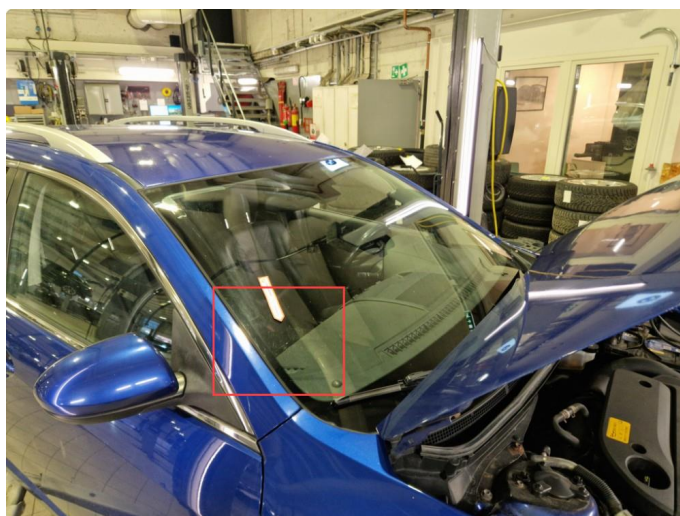
| Punkt | Beskrivelse | Plassering |
|---|---|---|
| 1.8 Frontvindu | Steinsprut frontrute, for små til og repareres pr.nå. Normal bruksslitasje. | foran |

1.8 Steinsprut frontrute, for små til og repareres pr.nå. Normal bruksslitasje.

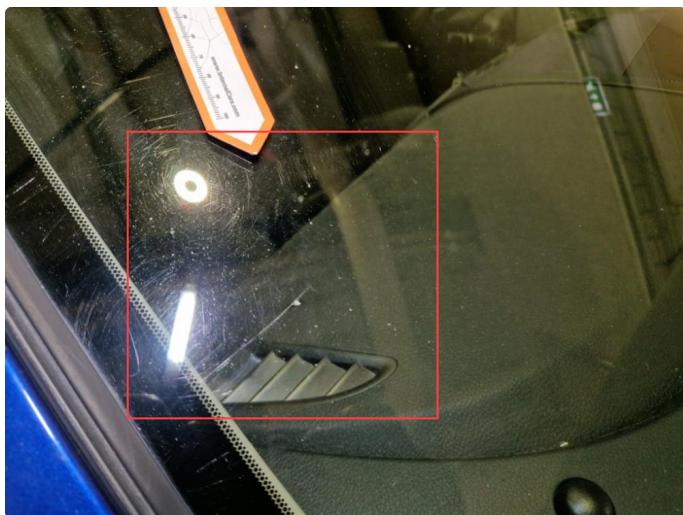
1.8 Steinsprut frontrute, for små til og repareres pr.nå. Normal bruksslitasje.

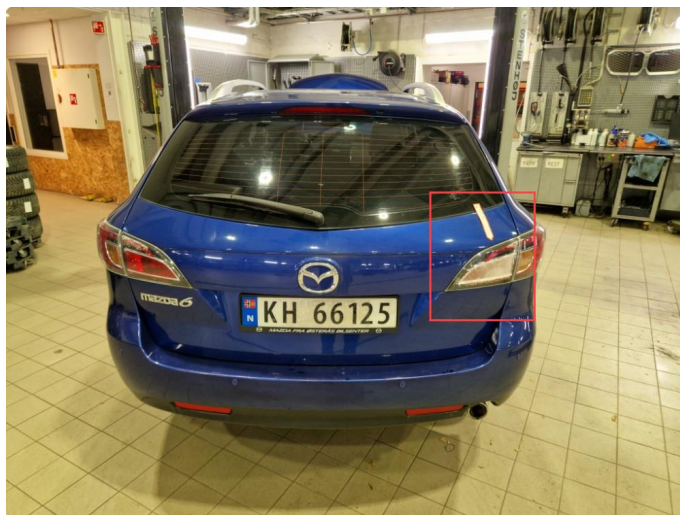
| Punkt | Beskrivelse | Plassering |
|---|---|---|
| 2.1 Lys bak | Fukt indre baklykt h+v side. | venstre - høyre - bak - indre |

2.1 Fukt indre baklykt h+v side.

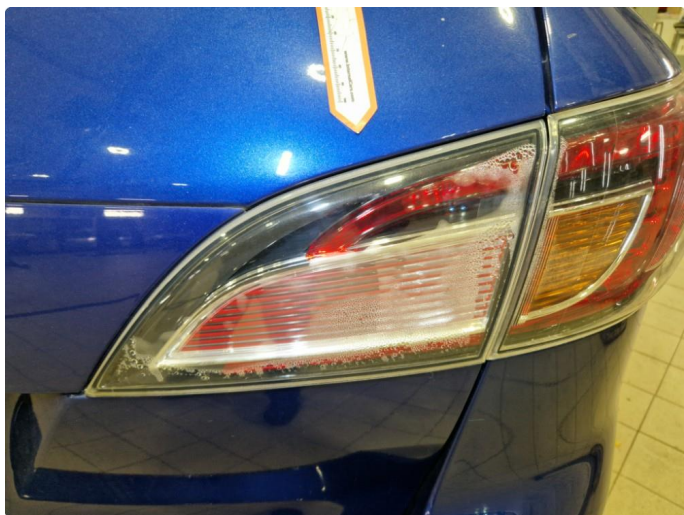
2.1 Fukt indre baklykt h+v side.

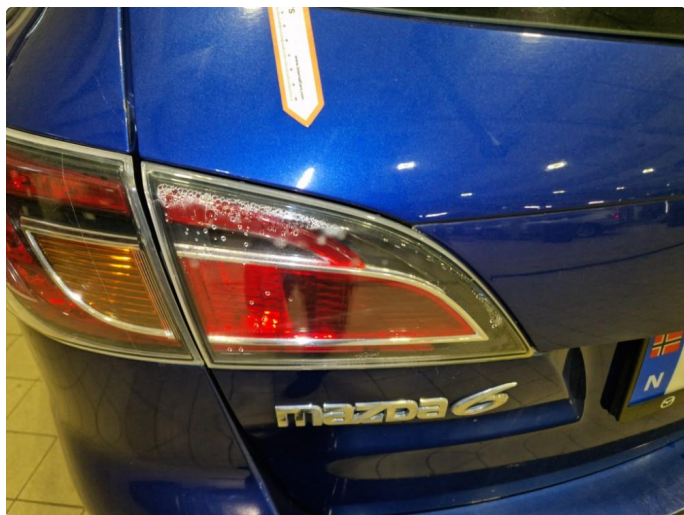
2.1 Fukt indre baklykt h+v side.

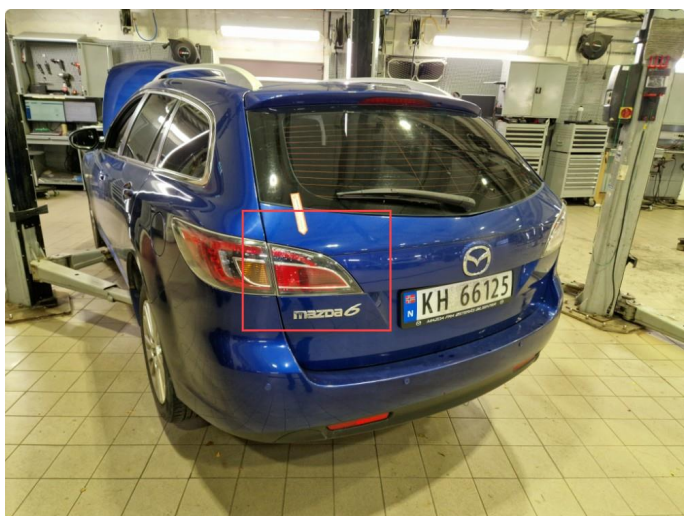
2.1 Fukt indre baklykt h+v side.

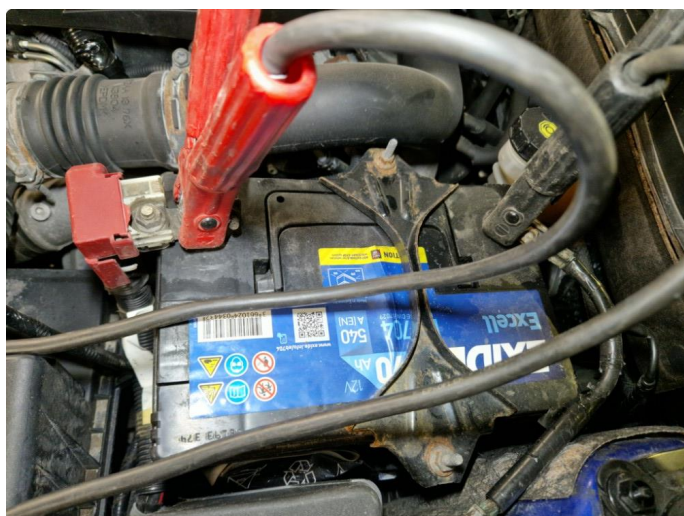
| Punkt | Beskrivelse | Plassering |
|---|---|---|
| 3.1 Batteri(er) | Dårlig effekt startbatteri, batteri er fulladet 08.10.2026. | |

3.1 Dårlig effekt startbatteri, batteri er fulladet 08.10.2026.

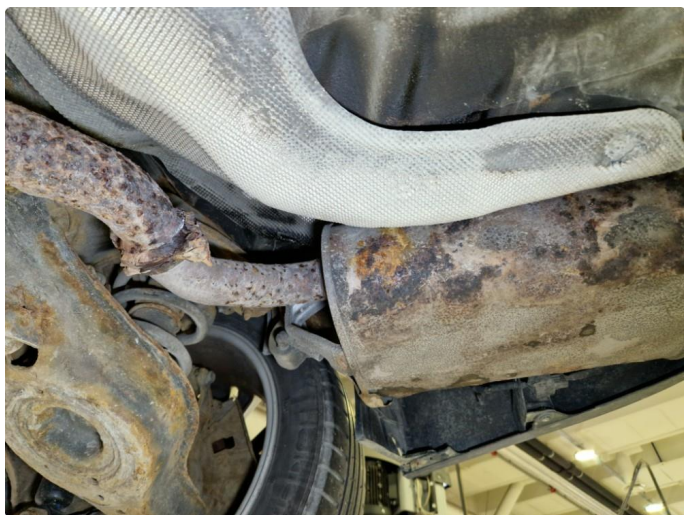
| Punkt | Beskrivelse | Plassering |
|---|---|---|
| 3.2 Eksosanlegg | Rust eksosanlegg, spesielt i skjøter. | |

3.2 Rust eksosanlegg, spesielt i skjøter.

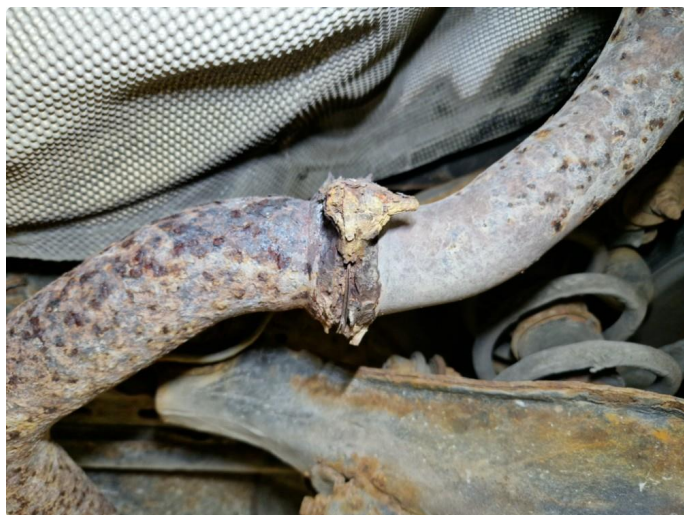
3.2 Rust eksosanlegg, spesielt i skjøter.

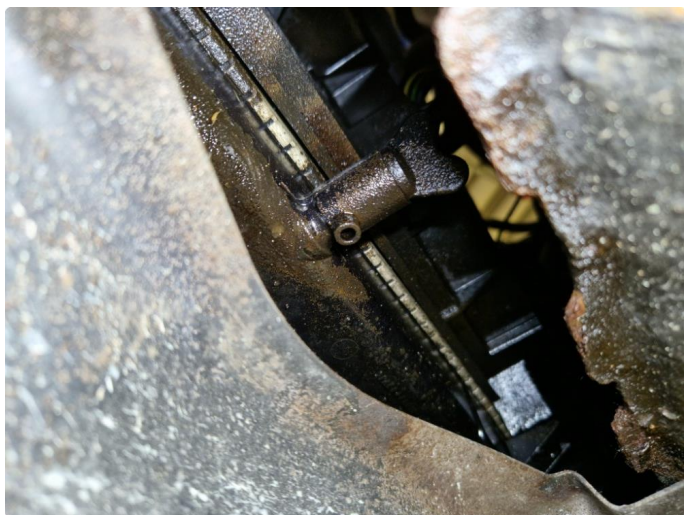
| Punkt | Beskrivelse | Plassering |
|---|---|---|
| 3.3 Kjølesystem/vannpumpe | Noe lekkasje radiator. | foran |

3.3 Noe lekkasje radiator.

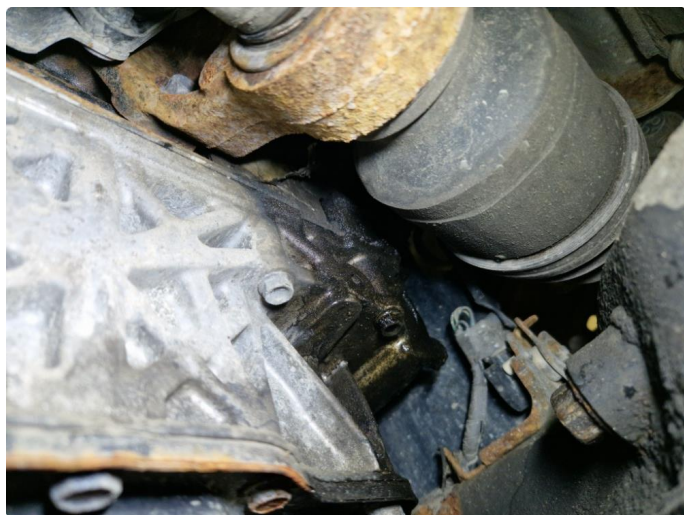
| Punkt | Beskrivelse | Plassering |
|---|---|---|
| 3.4 Lekkasje | Noe oljelekkasje motor bakre del. | |

3.4 Noe oljelekkasje motor bakre del.

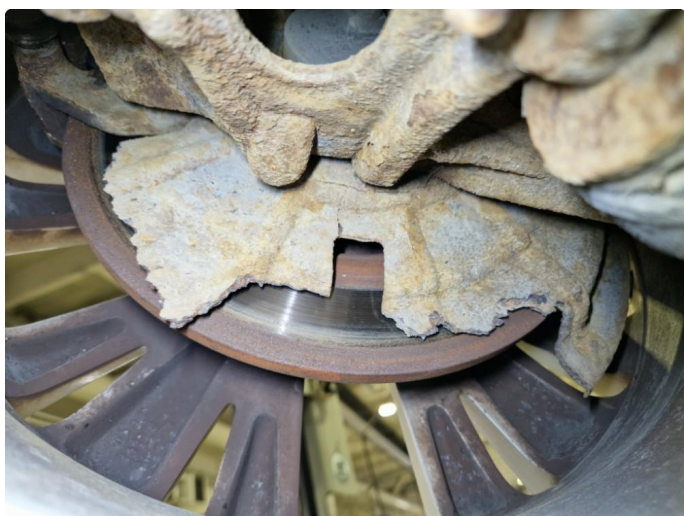
| Punkt | Beskrivelse | Plassering |
|---|---|---|
| 4.1 Skiver | Rust / slitasje bremseskiver fram og bak. | foran - bak |

4.1 Rust / slitasje bremseskiver fram og bak.

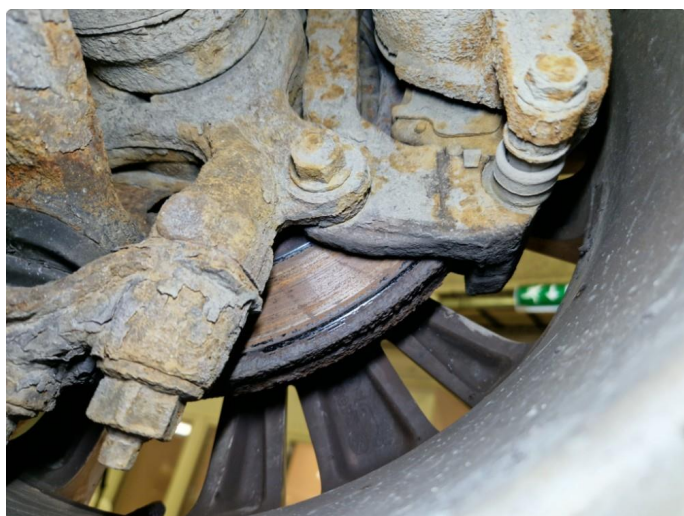
4.1 Rust / slitasje bremseskiver fram og bak.

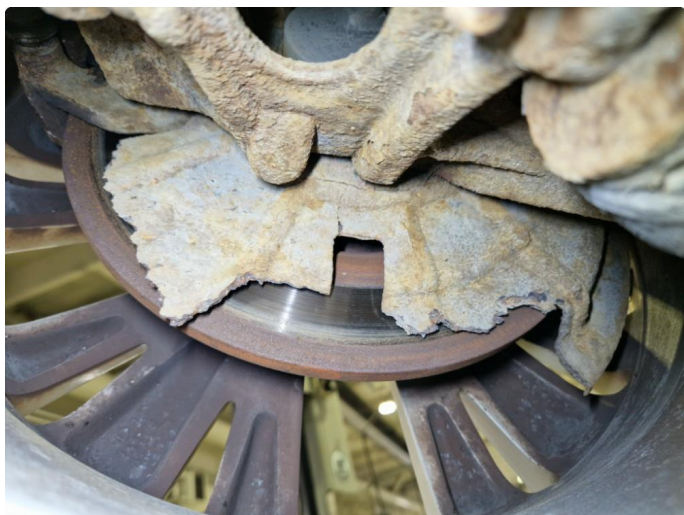
| Punkt | Beskrivelse | Plassering |
|---|---|---|
| 4.2 Bremseskjold | Rust / skadet bremseskjold h+v side bak. | begge bak |

4.2 Rust / skadet bremseskjold h+v side bak.

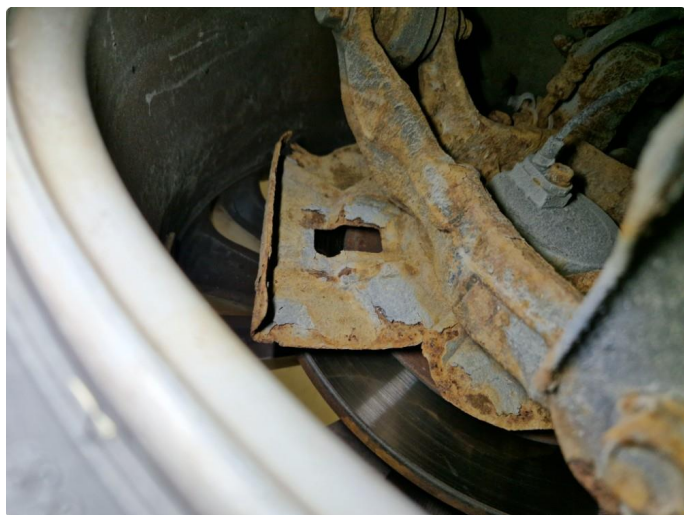
4.2 Rust / skadet bremseskjold h+v side bak.

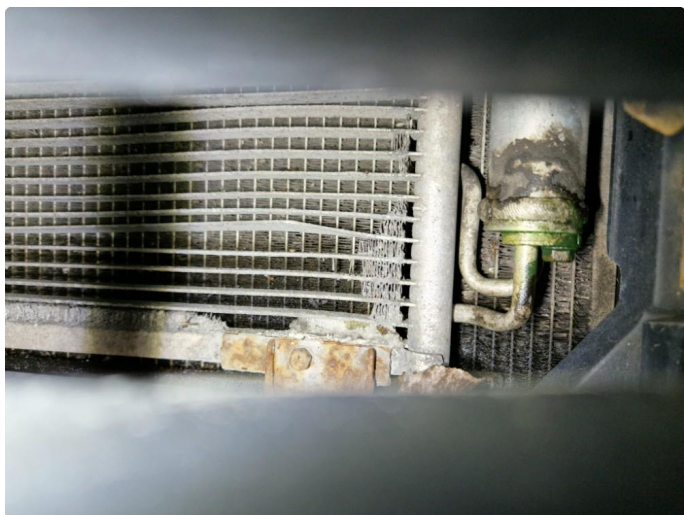
| Punkt | Beskrivelse | Plassering |
|---|---|---|
| 5.1 Varme/AC/Klima | Lekkasje + manglende kjøleribber AC-radiator. Svak funksjon AC pga dette. | |

5.1 Lekkasje + manglende kjøleribber AC-radiator.  
Svak funksjon AC pga dette.
