VOLKSWAGEN ID.4 GTX 220 KW 4WD

TESTDATO: 16.12.2025

ED37319

NBF Tilstandsrapport er utarbeidet av Norges Bilbransjeforbund og Forbrukerrådet.

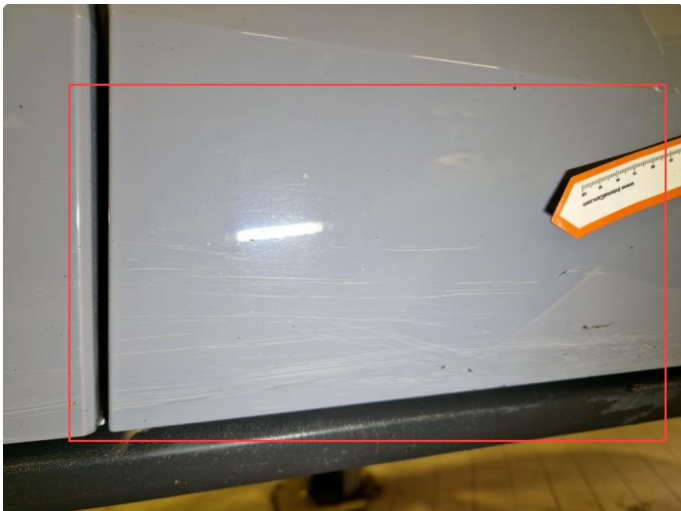
| Punkt | Beskrivelse | Plassering |
|---|---|---|
| 1.1 Dører | 1 Stk liten p-bulk + noe bruksmerker nedre del h-framdør, normal bruksslitasje. | høyre foran |

1.1 1 Stk liten p-bulk + noe bruksmerker nedre del h-framdør, normal bruksslitasje.

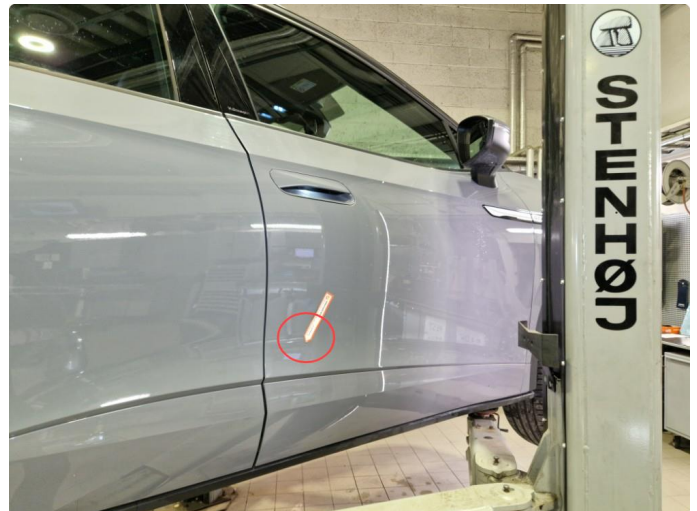
1.1 1 Stk liten p-bulk + noe bruksmerker nedre del h-framdør, normal bruksslitasje.

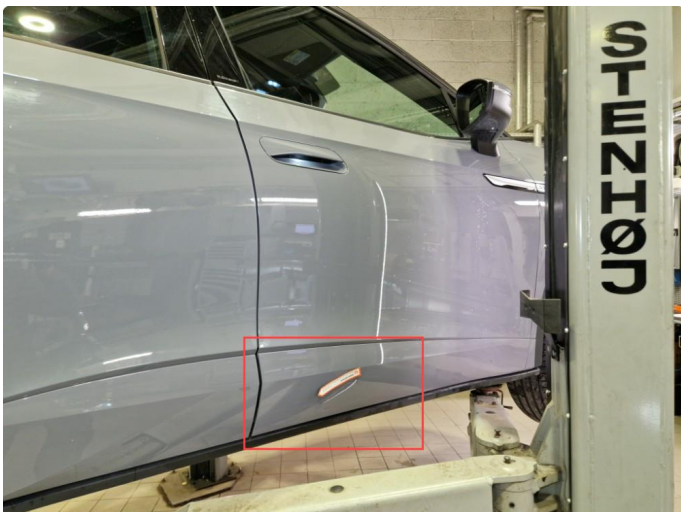
1.1 1 Stk liten p-bulk + noe bruksmerker nedre del h-framdør, normal bruksslitasje.

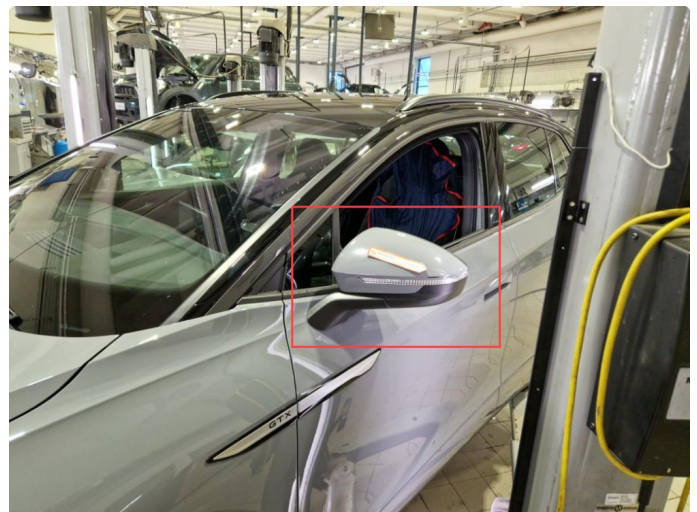
| Punkt | Beskrivelse | Plassering |
|---|---|---|
| 1.2 Speil | Noe bruksmerker speilkåpe venstre side, normal bruksslitasje. | venstre |

1.2 Noe bruksmerker speilkåpe venstre side, normal bruksslitasje.

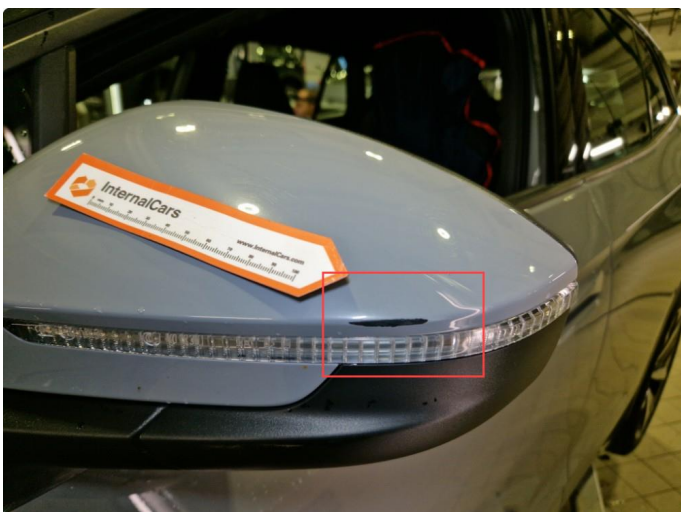
1.2 Noe bruksmerker speilkåpe venstre side, normal bruksslitasje.

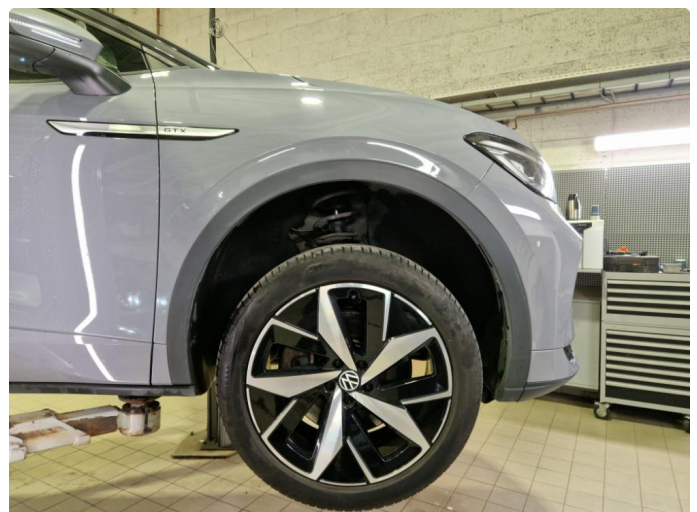
| Punkt | Beskrivelse | Plassering |
|---|---|---|
| 1.3 Dekk/Felger | Noe sår / bruksmerker sommerfelg høyre fram . Normal bruksslitasje. | høyre foran |

1.3 Noe sår / bruksmerker sommerfelg høyre 2fram . Normal bruksslitasje.

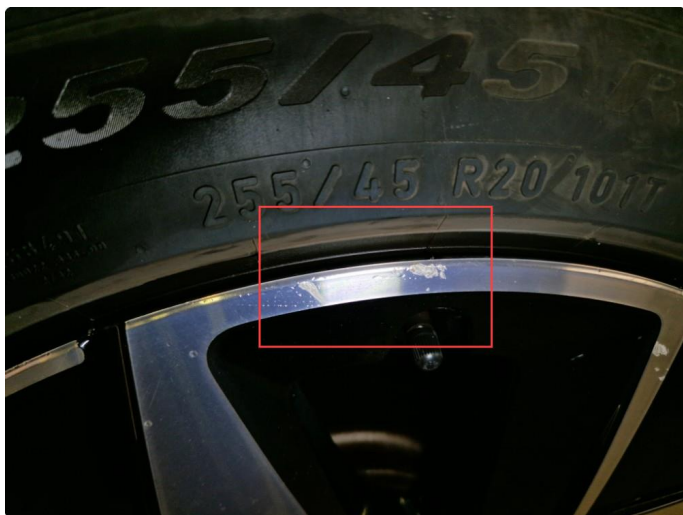
1.3 Noe sår / bruksmerker sommerfelg høyre  
 fram . Normal bruksslitasje.

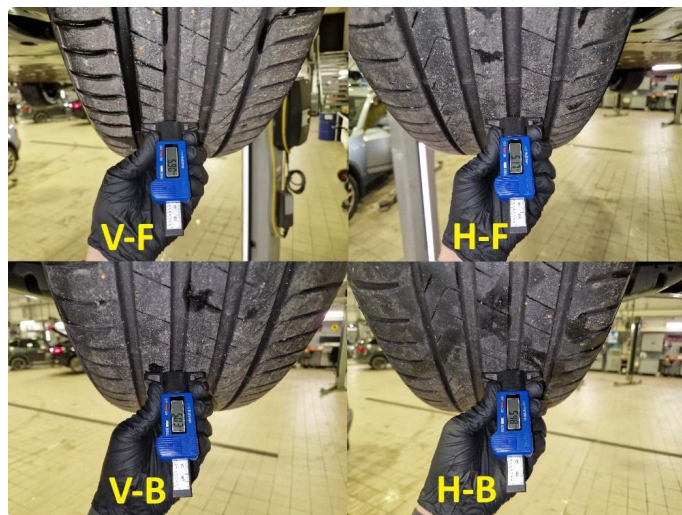
1.4 Dekkdybdemåling sommerdekk utført  
 24.09.2025 på km : 58.792

| | VENSTRE FORAN | HØYRE FORAN | VENSTRE BAK | HØYRE BAK |
|---|---|---|---|---|
| MØNSTERDYBDE SOMMERDEKK (MM) | 5,9 | 5,2 | 5 | 5,5 |
