**BMW X5 XDRIVE40E IPERFORMANCE / X5 4WD**
**TESTDATO: 15.07.2026**
**KODE: 2073689**

**VH86280**

**183 141 KM**

NBF Tilstandsrapport er utarbeidet av Norges Bilbransjeforbund og Forbrukerrådet.

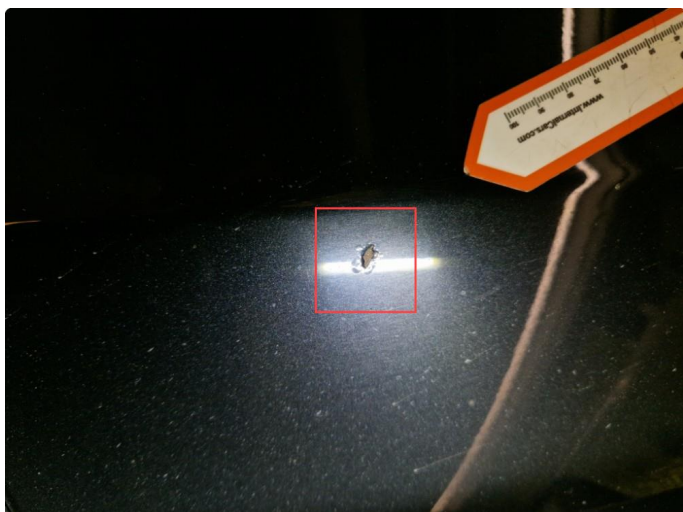
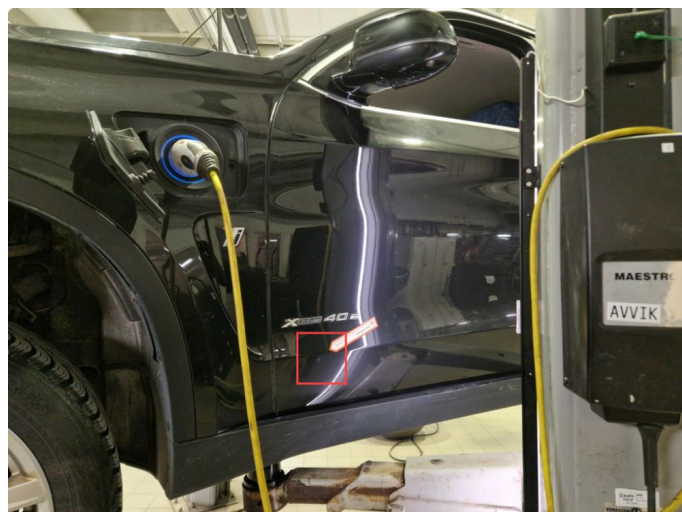
| Punkt | Beskrivelse | Plassering |
|---|---|---|
| 1.1 Dører | 1 Stk liten rustboble nedre del v-framdør ( Normal bruksslitasje iht. km og alder ) | nede - venstre foran |

1.1 1 Stk liten rustboble nedre del v-framdør  
( Normal bruksslitasje iht. km og alder )

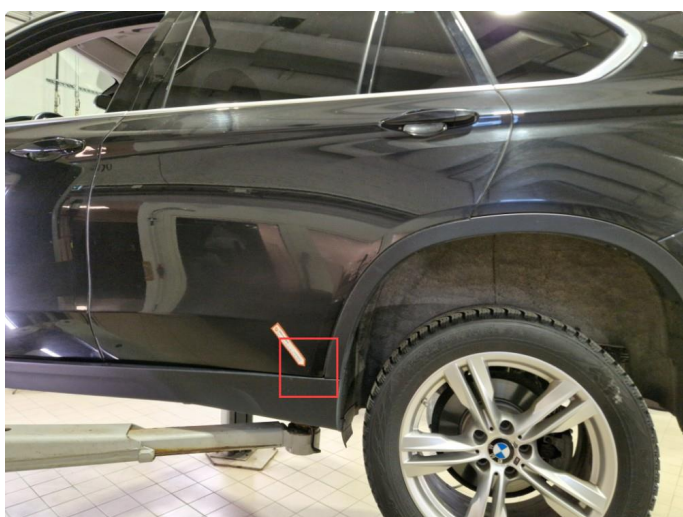
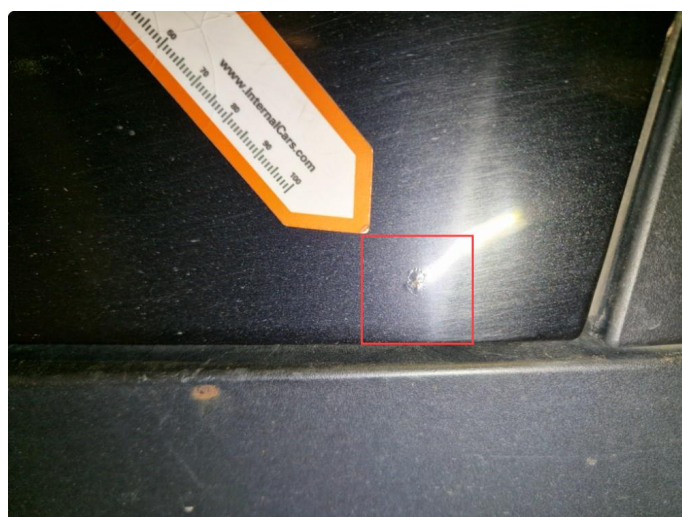
| Punkt | Beskrivelse | Plassering |
|---|---|---|
| 1.2 Dører | 1 Stk liten rustboble nedre del v-bakdør ( Normal bruksslitasje iht. km og alder ) | venstre bak |

1.2 1 Stk liten rustboble nedre del v-bakdør  
( Normal bruksslitasje iht. km og alder )

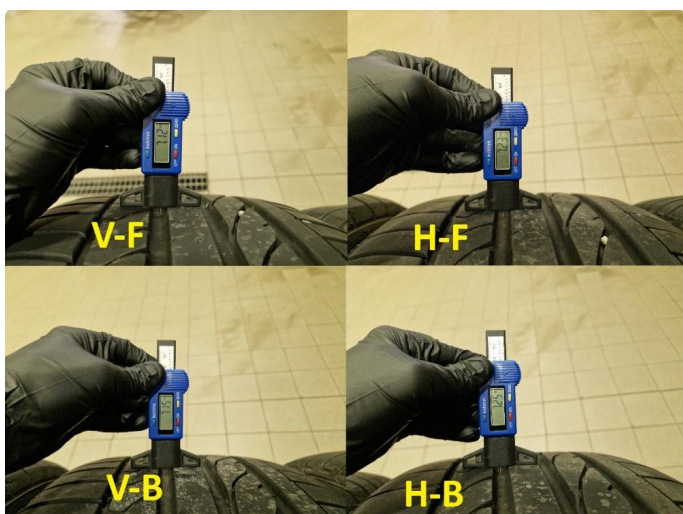
1.3 Dekkdybdemåling sommerdekk utført  
19.05.2026 på km : 183.141

| | VENSTRE FORAN | HØYRE FORAN | VENSTRE BAK | HØYRE BAK |
|---|---|---|---|---|
| MØNSTERDYBDE SOMMERDEKK (MM) | 7,1 | 7,2 | 7,1 | 7,2 |

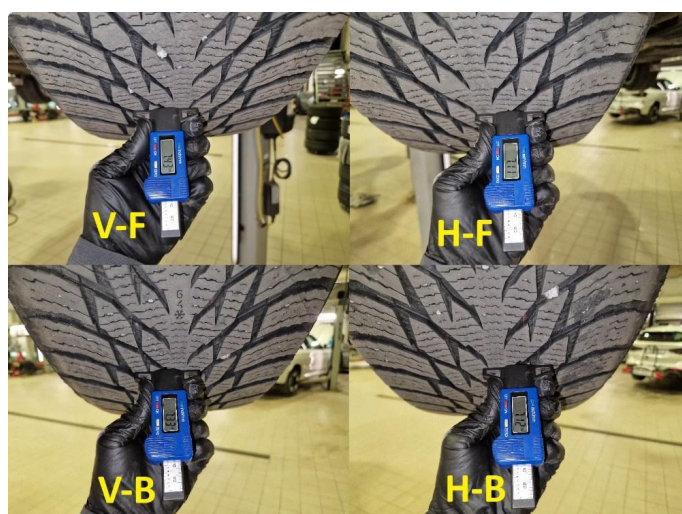
1.4 Dekkdybdemåling vinterdekk utført  
19.05.2026 på km : 183.141

| | VENSTRE FORAN | HØYRE FORAN | VENSTRE BAK | HØYRE BAK |
|---|---|---|---|---|
| MØNSTERDYBDE VINTERDEKK (MM) | 7,4 | 7,1 | 7,3 | 7,1 |

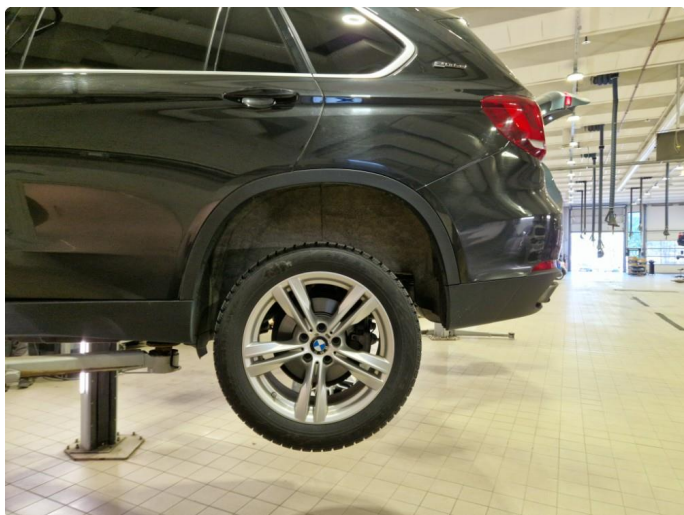
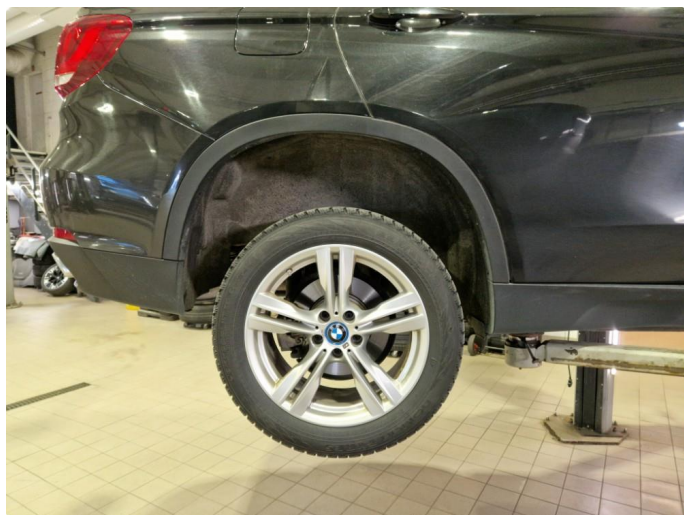
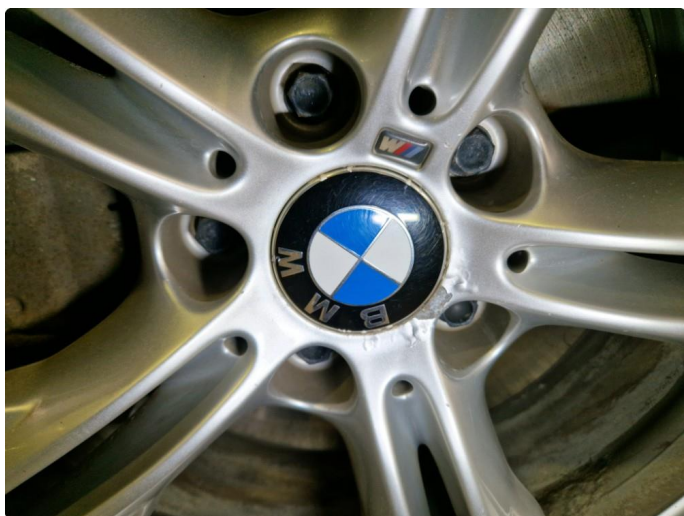
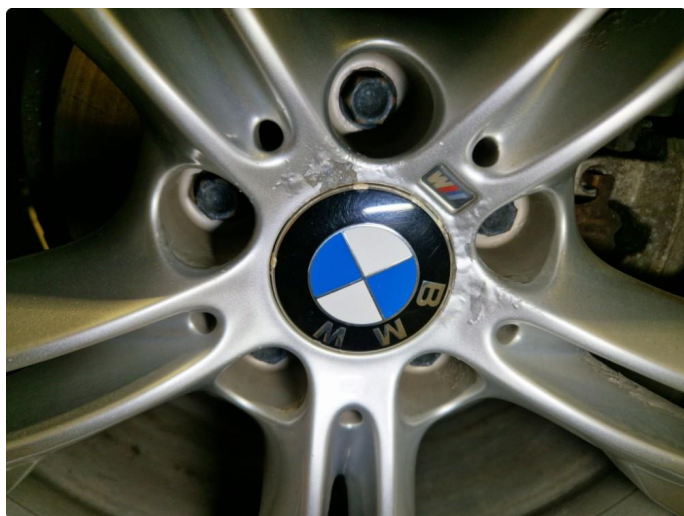
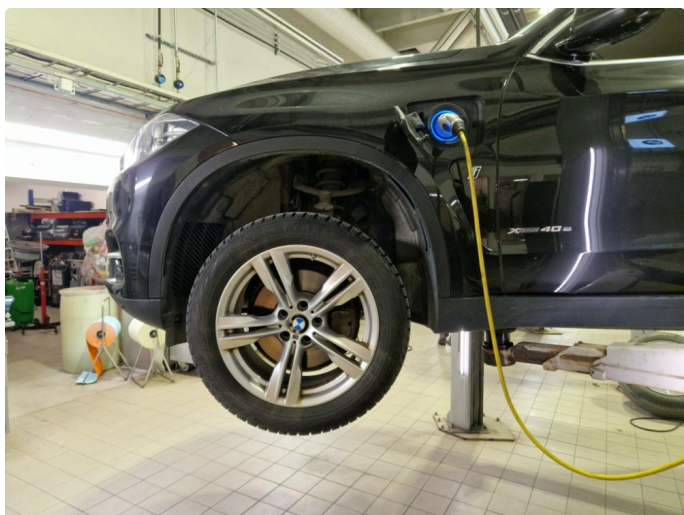
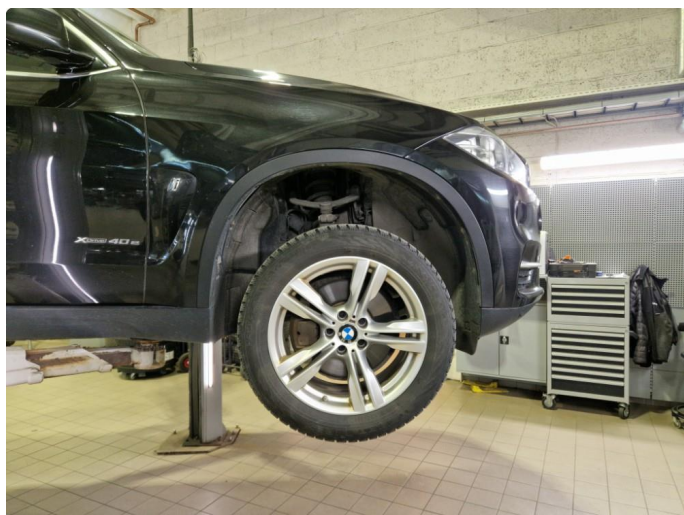
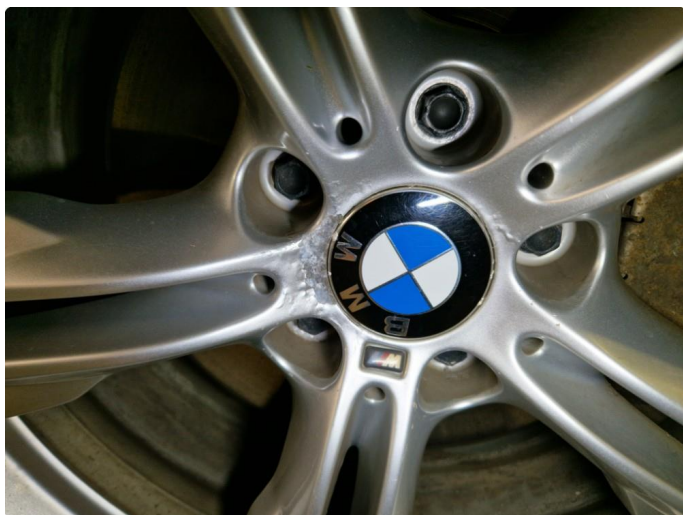
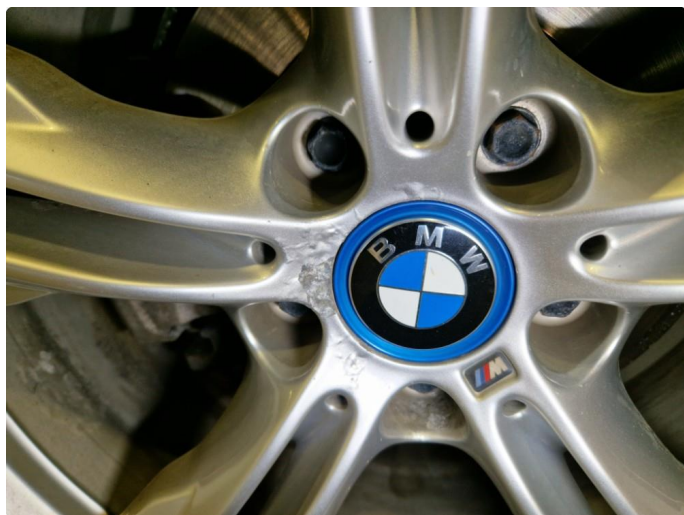
| Punkt | Beskrivelse | Plassering |
|---|---|---|
| 1.5 Dekk/Felger | Noe bruksmerker / korrosjon alle vinterfelger ( Normal bruksslitasje iht. km og alder ) | alle |

1.5 Noe bruksmerker / korrosjon alle vinterfelger  
( Normal bruksslitasje iht. km og alder )

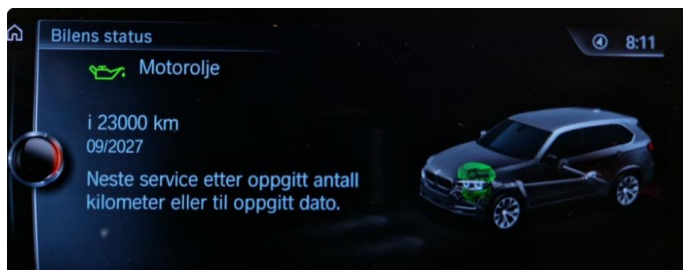
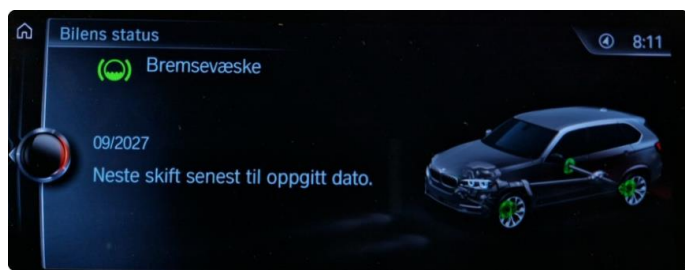
2.1 Neste service 09.2027 / 23.000 km

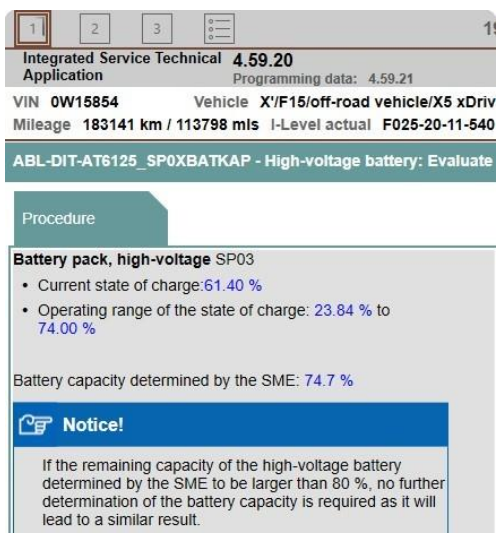
3.1 Test HV-battery Condition OK, 74,7 %
