**BMW X5 XDRIVE40E IPERFORMANCE 4WD**
**TESTDATO: 15.12.2025**
**KODE: 1903323**

**VH98300**

NBF Tilstandsrapport er utarbeidet av Norges Bilbransjeforbund og Forbrukerrådet.

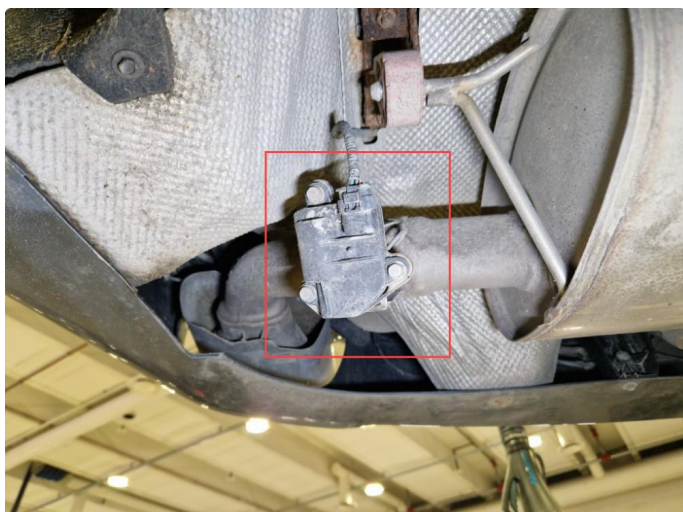
| Punkt | Beskrivelse | Plassering |
|---|---|---|
| 1.1 Diagnose | Feillagring eksosspjeld. | |

1.1 Feillagring eksosspjeld.

| 27/11/2025 08:08:49 | | | | | |
|---|---|---|---|---|---|
| 138102 | Exhaust flap, activation: short circuit to earth | 125431 km / 77939 mls | yes | | |

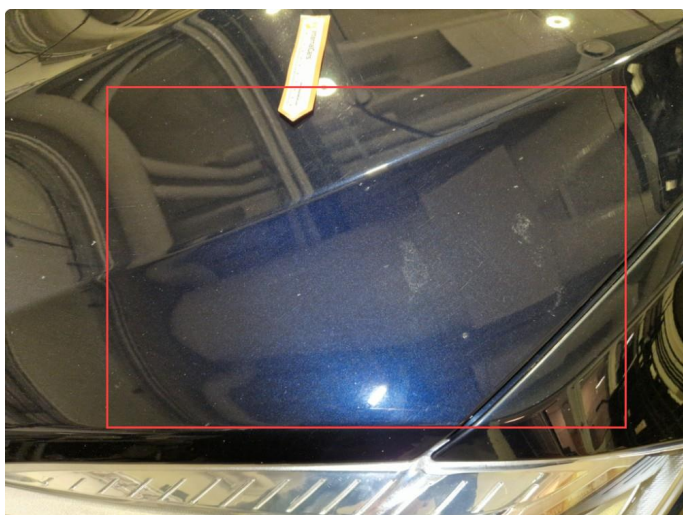
| Punkt | Beskrivelse | Plassering |
|---|---|---|
| 2.1 Panser | Noe steinsprut panser. | foran |

2.1 Noe steinsprut panser.

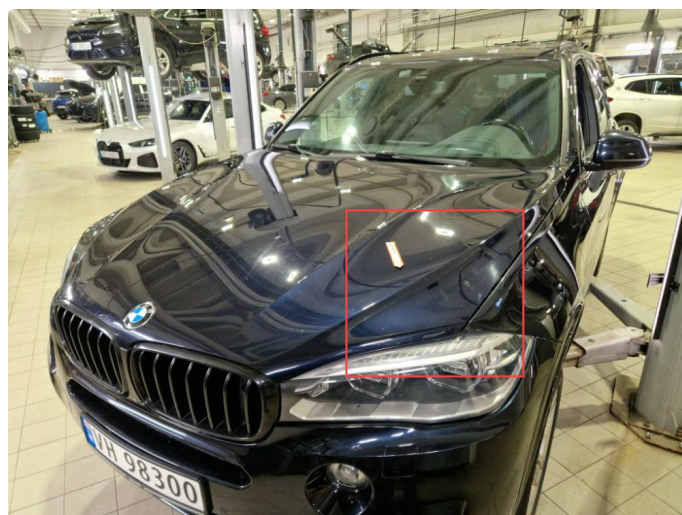
2.1 Noe steinsprut panser.

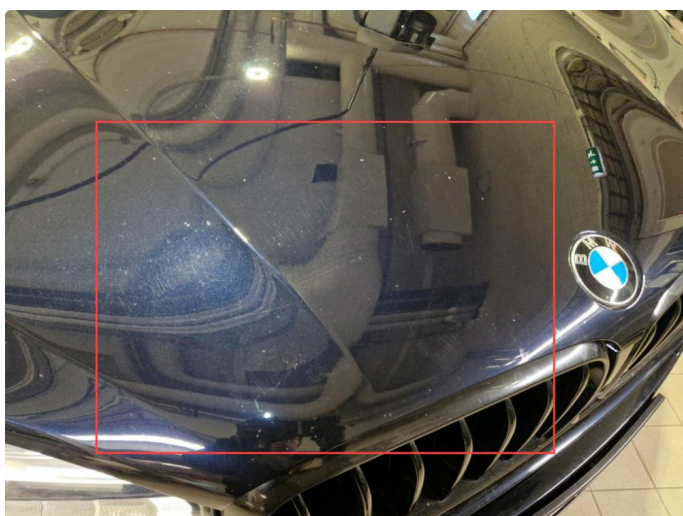
2.1 Noe steinsprut panser.

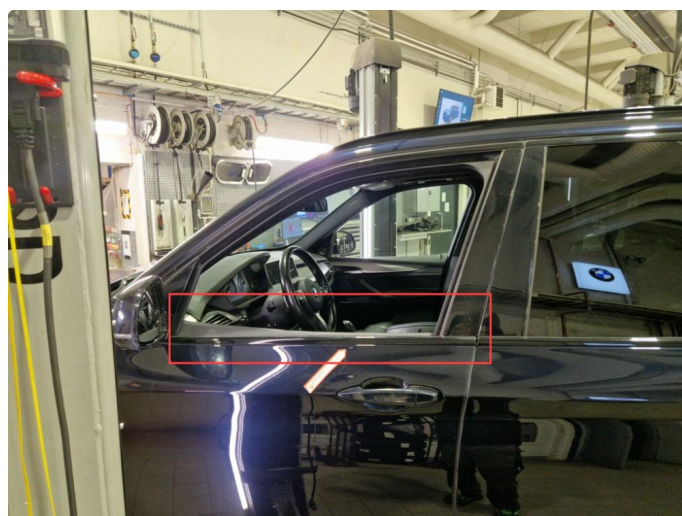
| Punkt | Beskrivelse | Plassering |
|---|---|---|
| 2.2 Dører | Lakkflass nedre pyntelist v-framdør. | venstre foran |

2.2 Lakklass nedre pyntelist v-framdør.

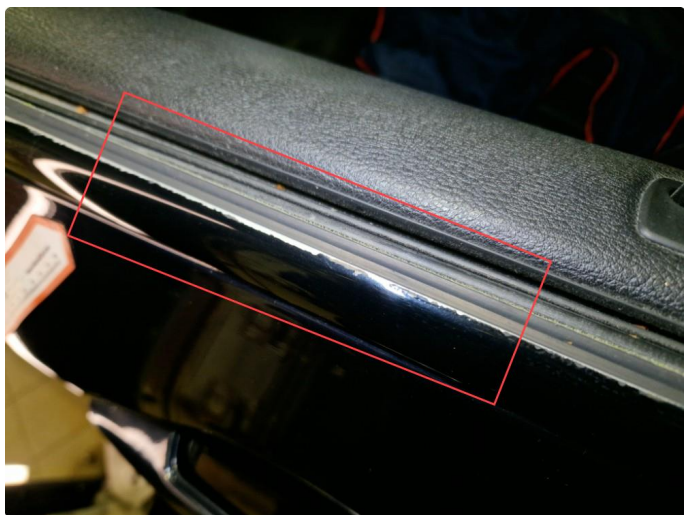
2.2 Lakkflass nedre pyntelist v-framdør.

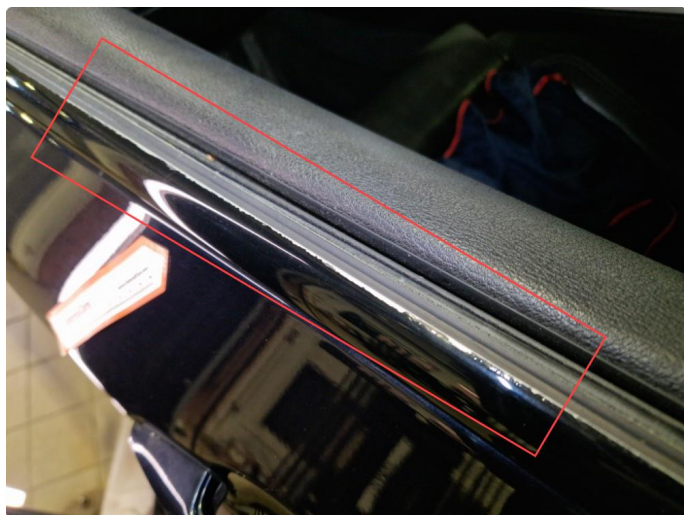
2.2 Lakkflass nedre pyntelist v-framdør.

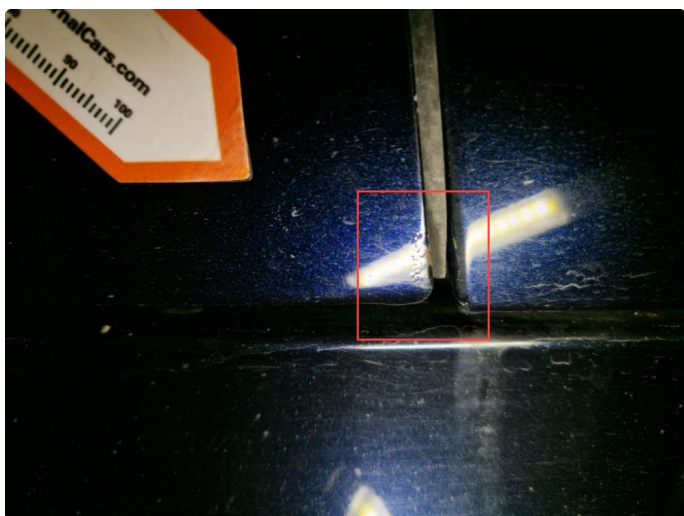
| Punkt | Beskrivelse | Plassering |
|---|---|---|
| 2.3 Dører | Flere rustbobler nedre fremre og bakre del v-framdør. | venstre foran |

2.3 Flere rustbobler nedre fremre og bakre del v-framdør.

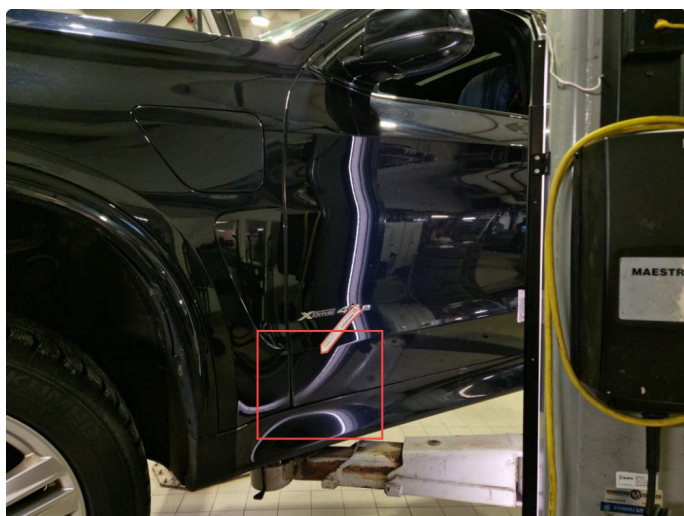
2.3 Flere rustbobler nedre fremre og bakre del v-framdør.

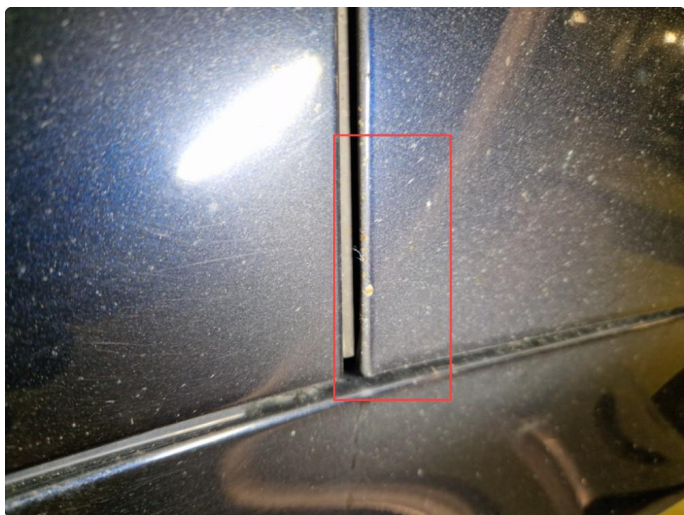
2.3 Flere rustbobler nedre fremre og bakre del v-framdør.

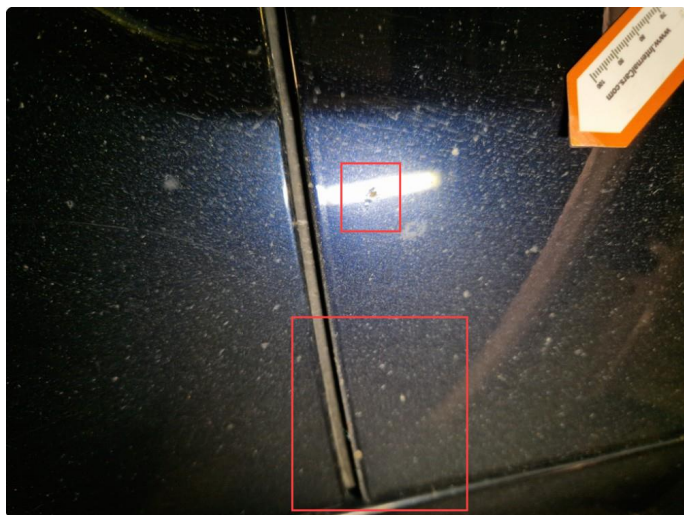
2.3 Flere rustbobler nedre fremre og bakre del v-framdør.

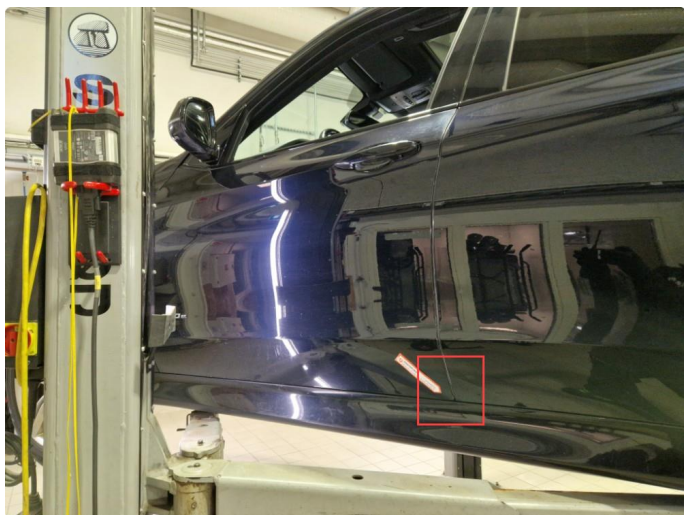
2.3 Flere rustbobler nedre fremre og bakre del v-framdør.

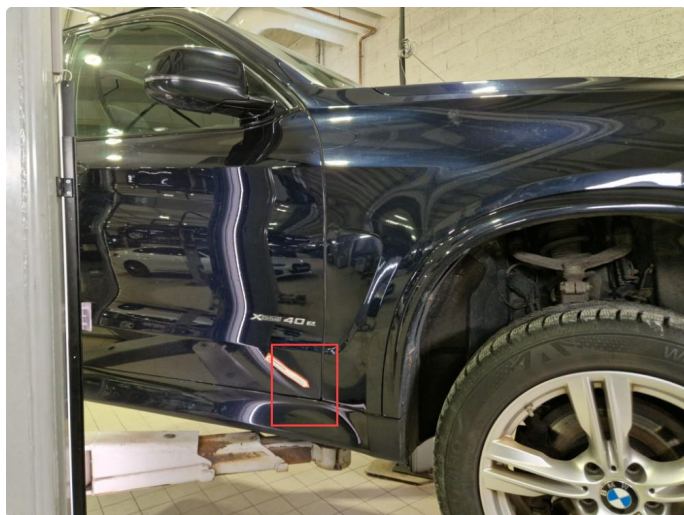
| Punkt | Beskrivelse | Plassering |
|---|---|---|
| 2.4 Dører | Rust nedre fremre del h-framdør. | høyre foran |

2.4 Rust nedre fremre del hframdør.

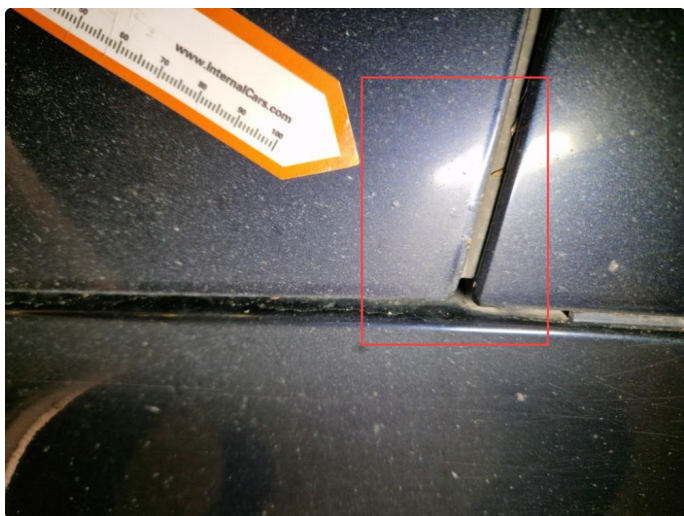
2.4 Rust nedre fremre del hframdør.

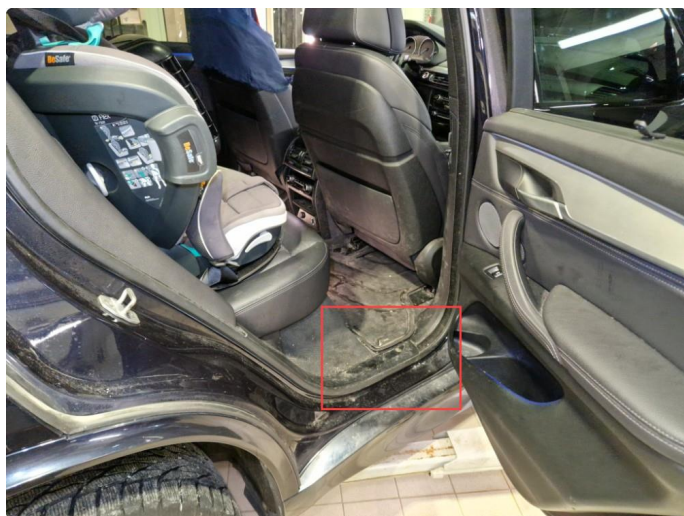
| Punkt | Beskrivelse | Plassering |
|---|---|---|
| 2.5 Dører | Slitt innstegslist h+v bak. | høyre bak - venstre bak |

2.5 Slitt innstegslist h+v bak.

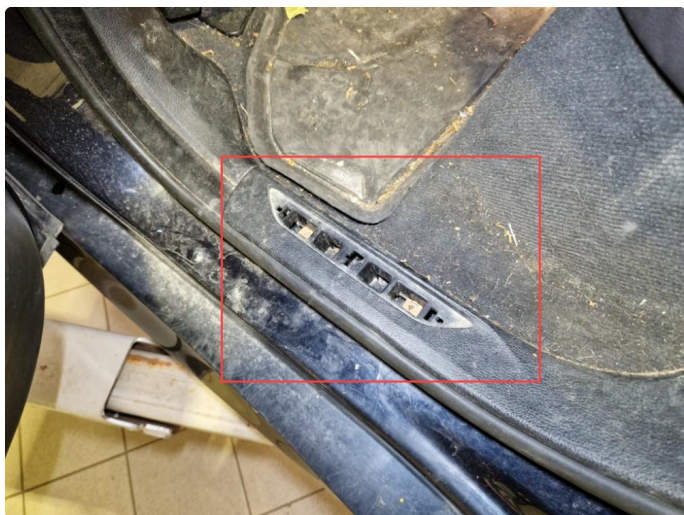
2.5 Slitt innstegslist h+v bak.

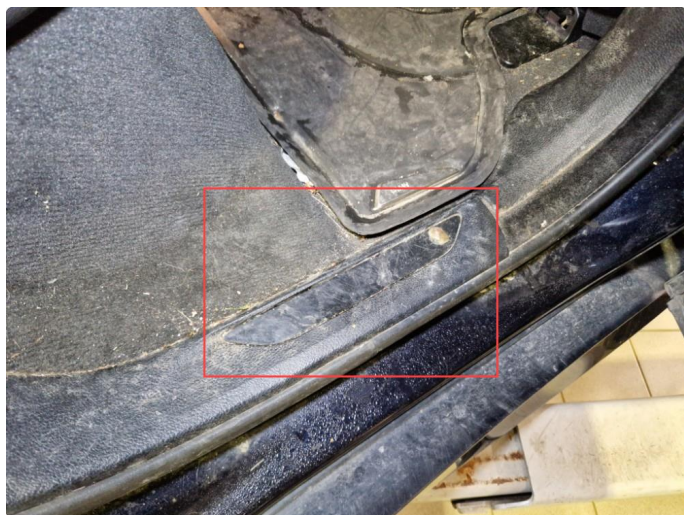
2.5 Slitt innstegslist h+v bak.

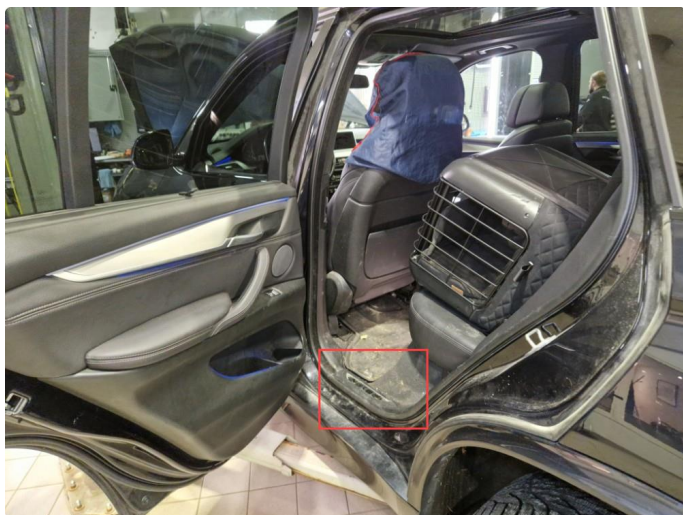
2.5 Slitt innstegslist h+v bak.

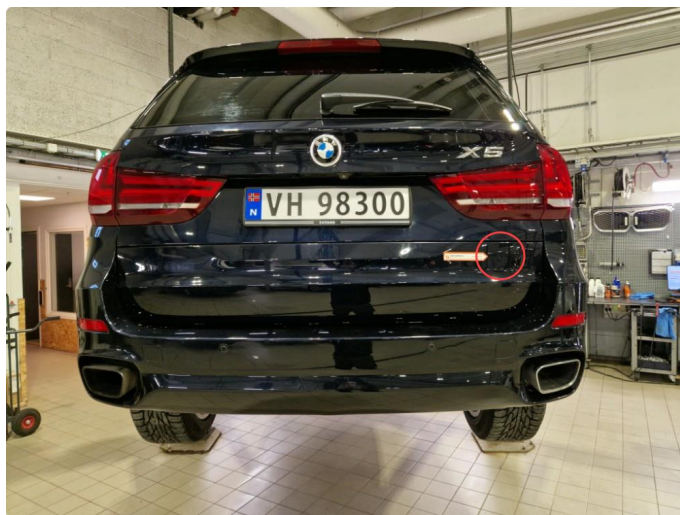
| Punkt | Beskrivelse | Plassering |
|---|---|---|
| 2.6 Bakluke | Liten p-bulk h-side bakluke. | høyre - bak |

2.6 Liten p-bulk h-side bakluke.

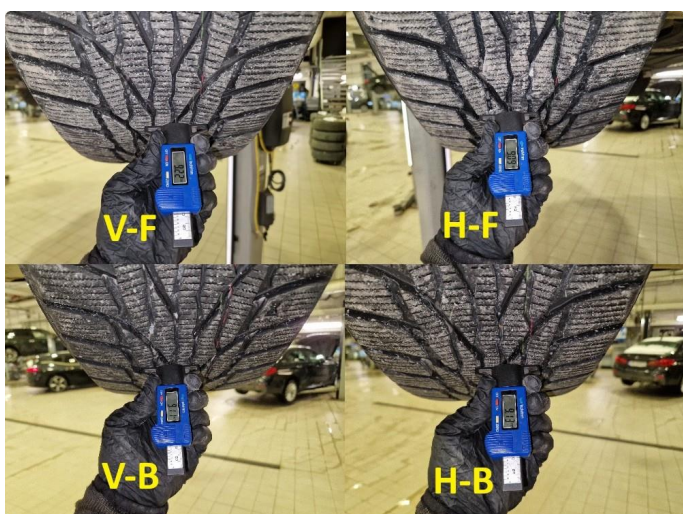
2.7 Mønsterdybde vinterdekk målt ved takst  
27.11.2025, 125.431km.

| | VENSTRE FORAN | HØYRE FORAN | VENSTRE BAK | HØYRE BAK |
|---|---|---|---|---|
| MØNSTERDYBDE VINTERDEKK (MM) | 9,2 | 9,1 | 9,1 | 9,1 |

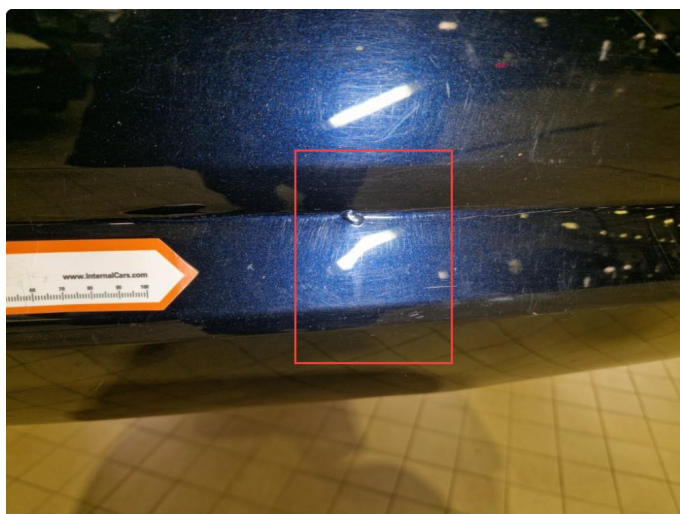
| Punkt | Beskrivelse | Plassering |
|---|---|---|
| 2.8 Støtfanger | Noen merker på støtfanger bak. | bak |

2.8 Noen merker på støtfanger bak.

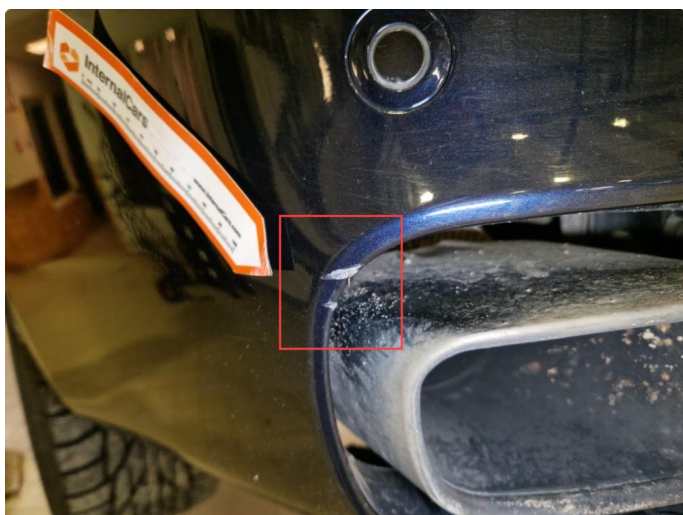
2.8 Noen merker på støtfanger bak.

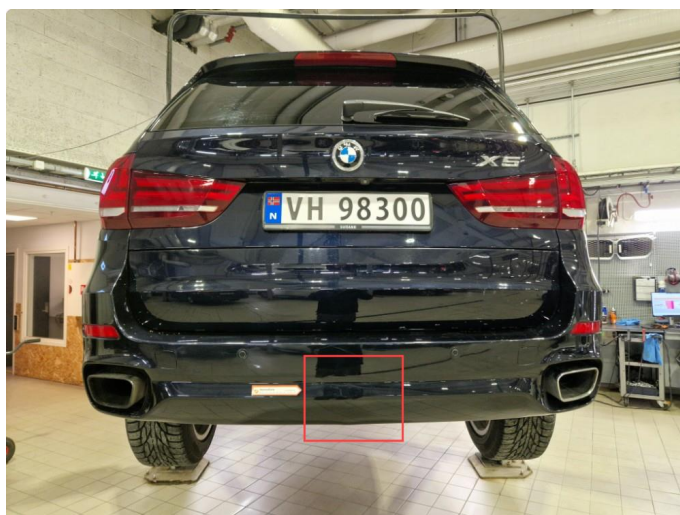
2.8 Noen merker på støtfanger bak.

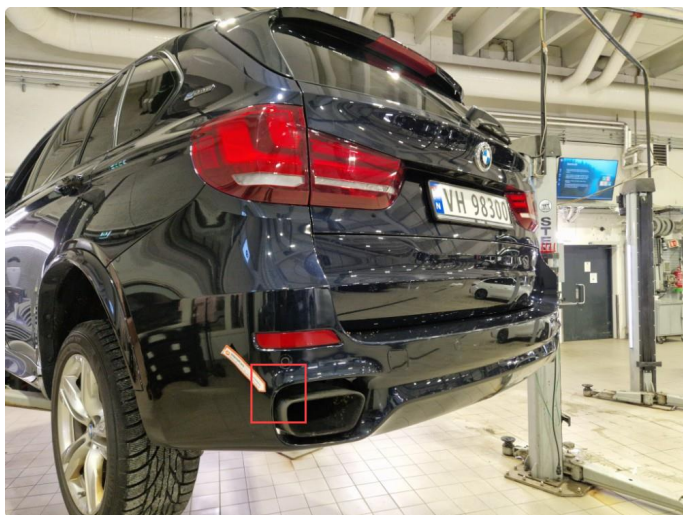
2.8 Noen merker på støtfanger bak.

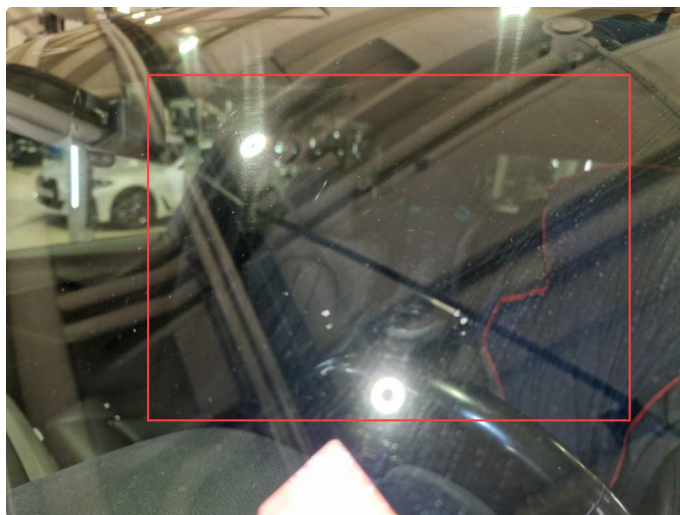
| Punkt | Beskrivelse | Plassering |
|---|---|---|
| 2.9 Frontvindu | Flere små steinsprut frontrute, for små til og repareres pr. nå. 1 Stk steinsprut h-side som er reparert tidligere. | foran |

2.9 Flere små steinsprut frontrute, for små til og repareres pr. nå. 1 Stk steinsprut h-side som er reparert tidligere.

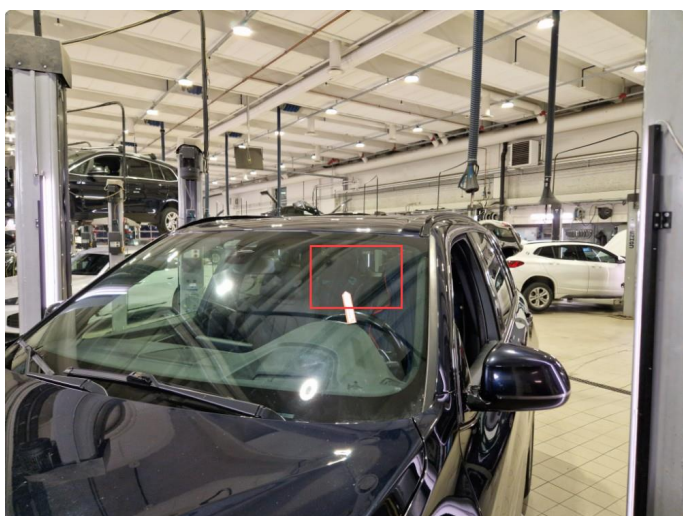
2.9 Flere små steinsprut frontrute, for små til og repareres pr. nå. 1 Stk steinsprut h-side som er reparert tidligere.

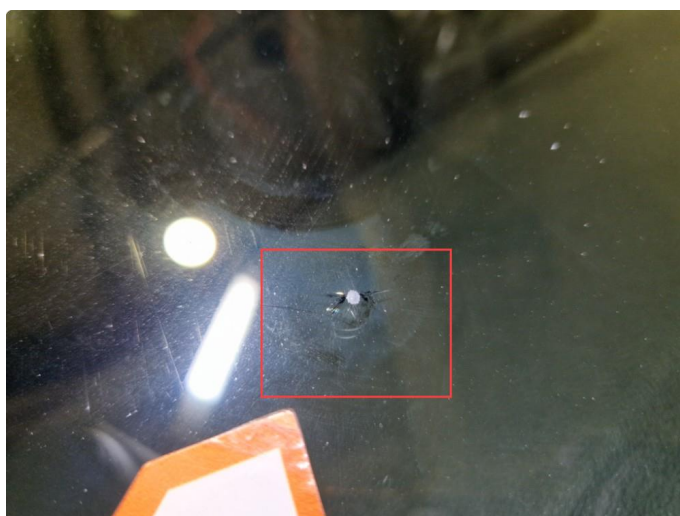
2.9 Flere små steinsprut frontrute, for små til og repareres pr. nå. 1 Stk steinsprut h-side som er reparert tidligere.

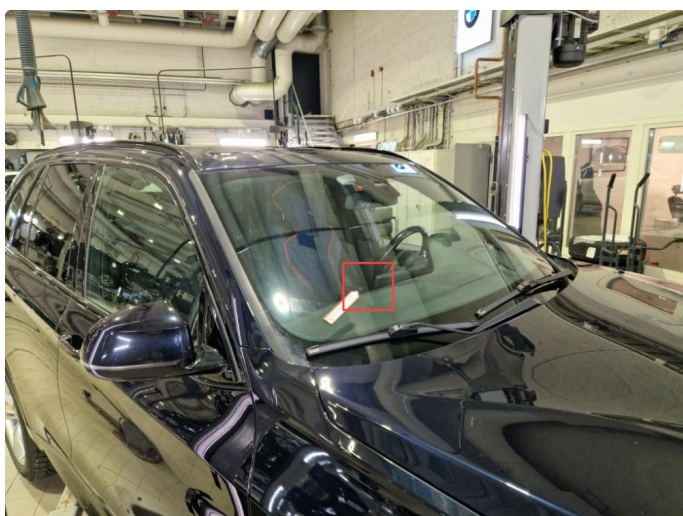
2.9 Flere små steinsprut frontrute, for små til og repareres pr. nå. 1 Stk steinsprut h-side som er reparert tidligere.

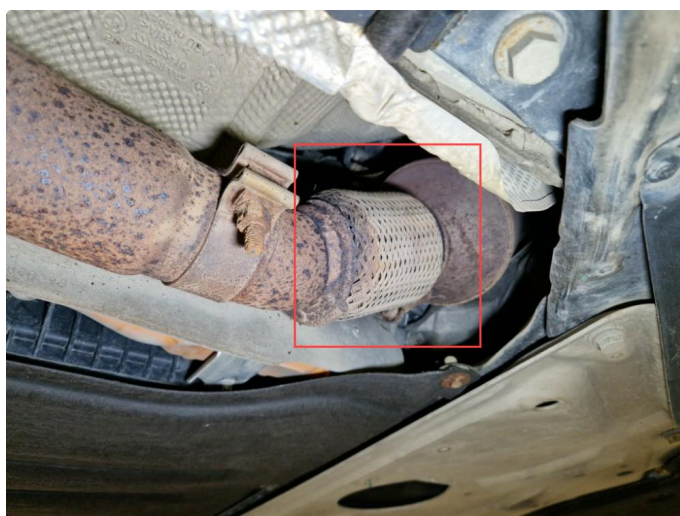
| Punkt | Beskrivelse | Plassering |
|---|---|---|
| 3.1 Eksosanlegg | Løs flexikobling eksos. | |

3.1 Løs flexikobling eksos.

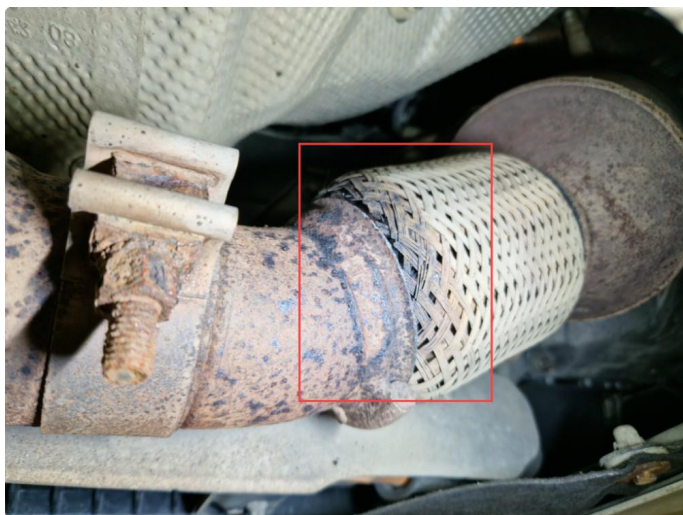
3.1 Løs flexikobling eksos.

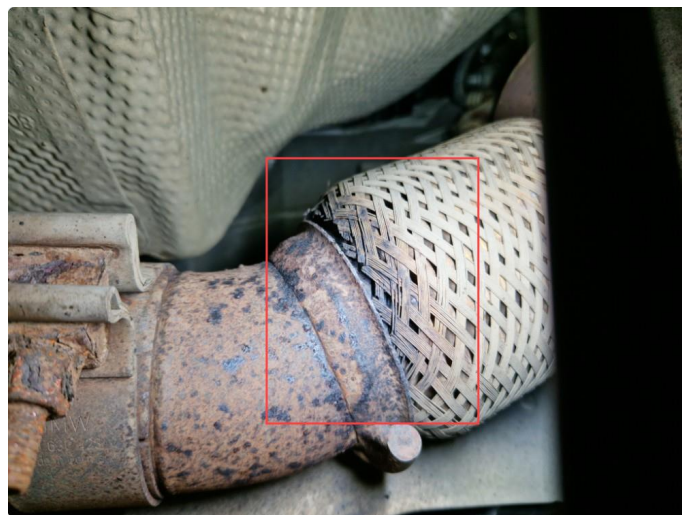
3.1 Løs flexikobling eksos.

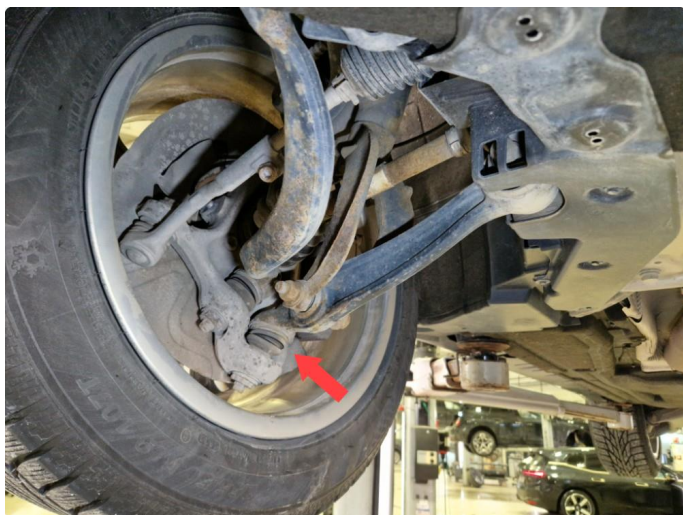
| Punkt | Beskrivelse | Plassering |
|---|---|---|
| 4.1 Forstilling | Slakke nedre ytre opphengskule h+v side fram. | venstre - høyre - foran - nede - ytre |

4.1 Slakke nedre ytre opphengskule h+v side fram.

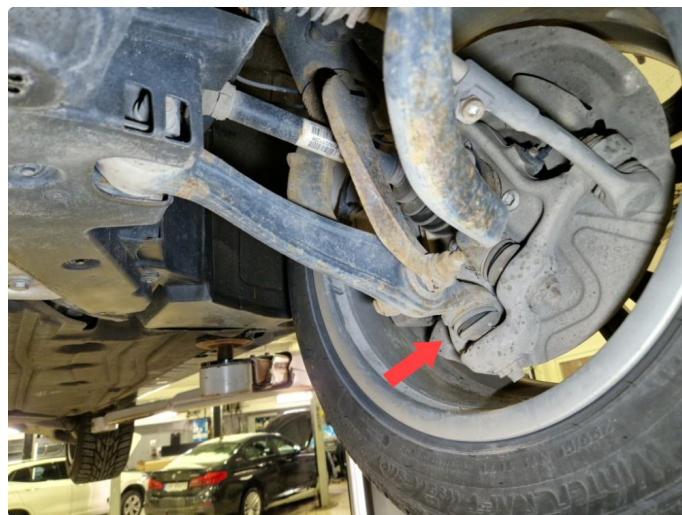
4.1 Slakke nedre ytre opphengskule h+v side fram.

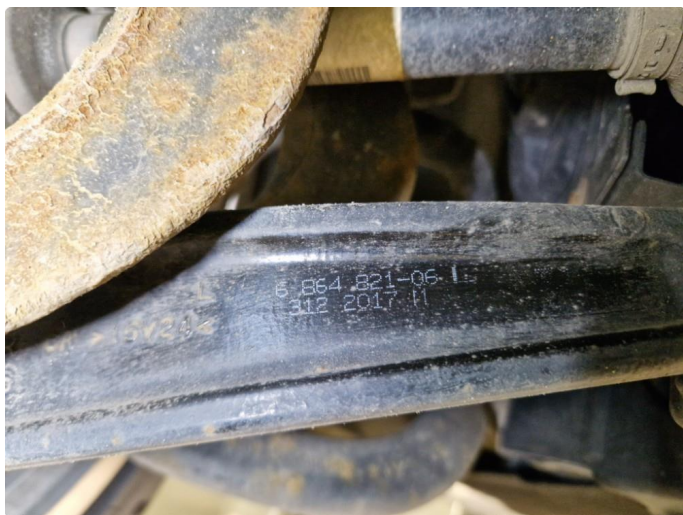
4.1 Slakke nedre ytre opphengskule h+v side fram.

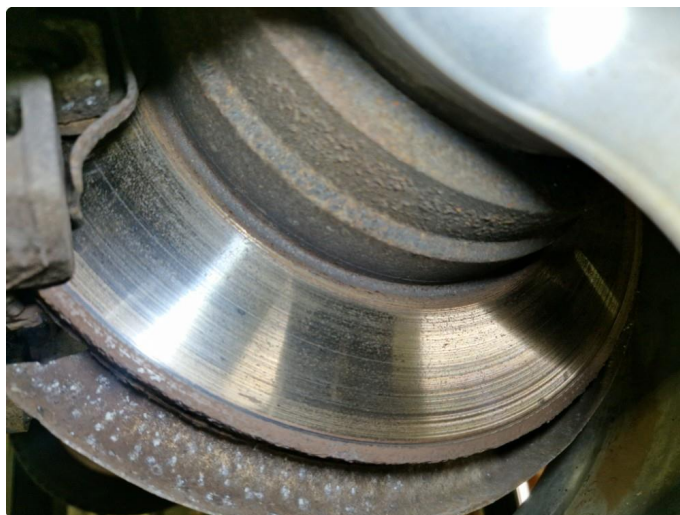
| Punkt | Beskrivelse | Plassering |
|---|---|---|
| 5.1 Bremsfunksjon | Slitte bremsesklosser bak, målt til 4mm. Bremseskiver OK. | bak |

5.1 Slitte bremseskiver bak, målt til 4mm. Bremseskiver OK.

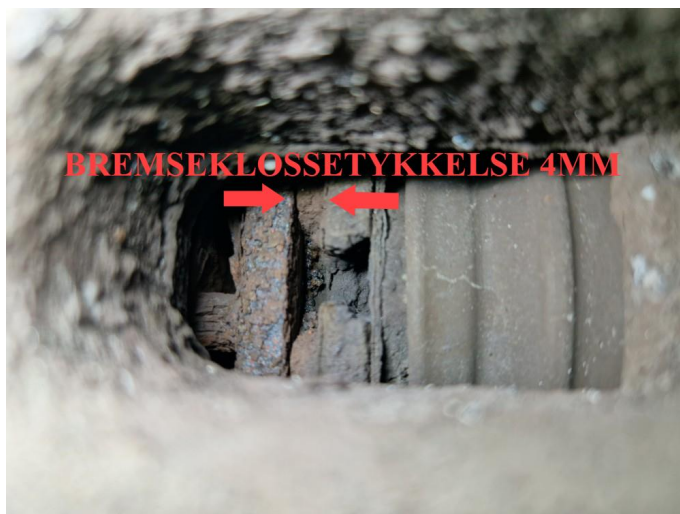
5.1 Slitte bremseskiver bak, målt til 4mm. Bremseskiver OK.

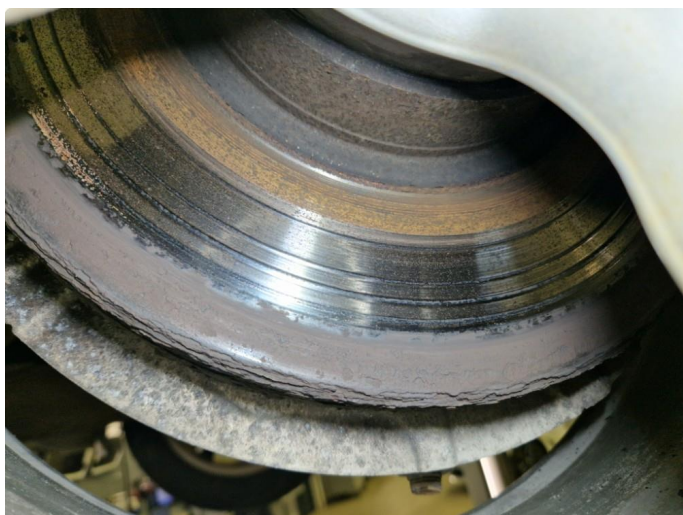
| Punkt | Beskrivelse | Plassering |
|---|---|---|
| 5.2 Skiver | Rust / slitte bremseskiver fram + noe pulsering. Bremsesklosser målt til 5mm. | foran |

5.2 Rust / slitte bremseskiver fram + noe pulsering. Bremseskiver målt til 5mm.

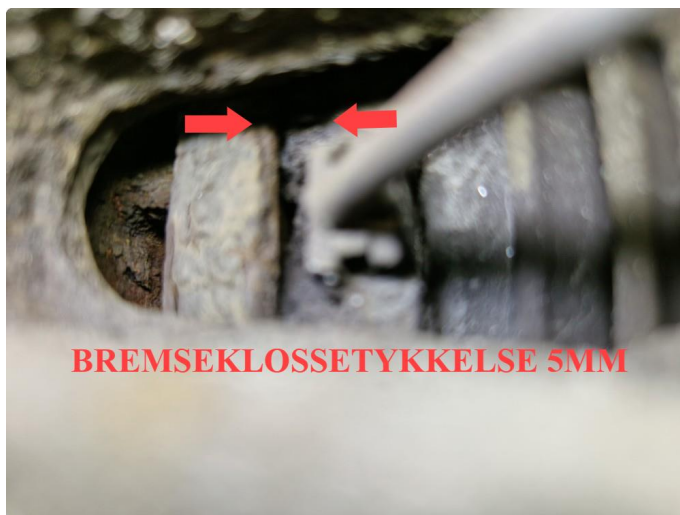
5.2 Rust / slitte bremseskiver fram + noe pulsering. Bremseskiver målt til 5mm.

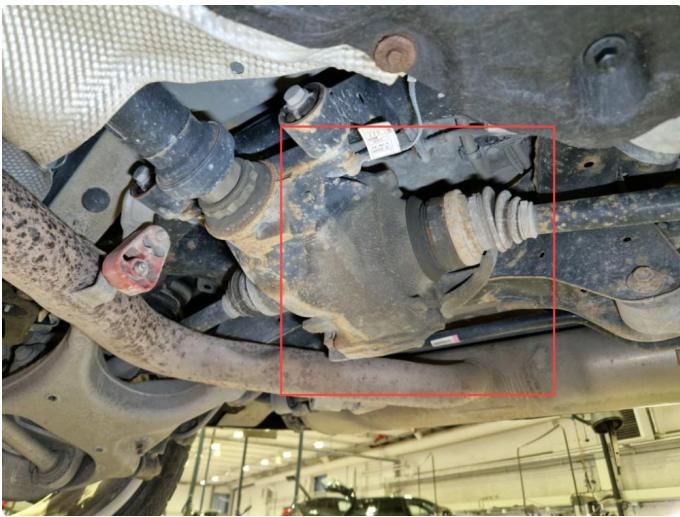
| Punkt | Beskrivelse | Plassering |
|---|---|---|
| 6.1 Differensial | Lekkasje sim-ring utgående aksel v-side bakre differensial. | venstre - bak |

6.1 Lekkasje sim-ring utgående aksel v-side bakre differensial.

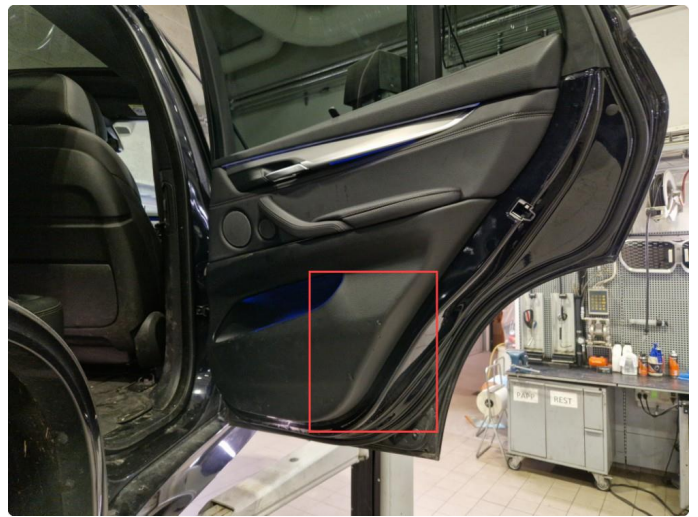
| Punkt | Beskrivelse | Plassering |
|---|---|---|
| 7.1 Dørtrekk | Noe merker i dørtrekk, høyre bakdør. | høyre bak |

7.1 Noe merker i dørtrekk, høyre bakdør.

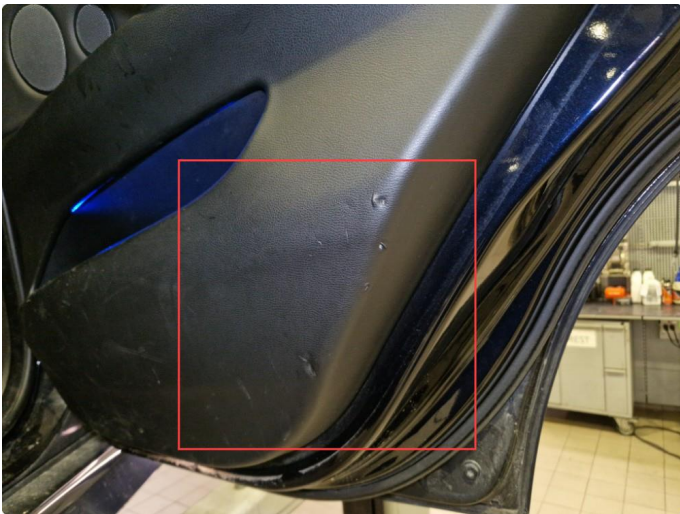
7.1 Noe merker i dørtrekk, høyre bakdør.

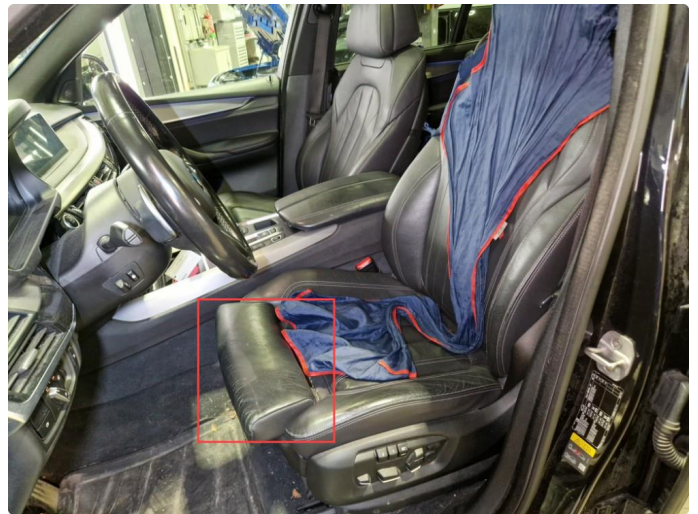
| Punkt | Beskrivelse | Plassering |
|---|---|---|
| 7.2 Seter | Slitasje førersete. | venstre foran |

7.2 Slitasje førersete.

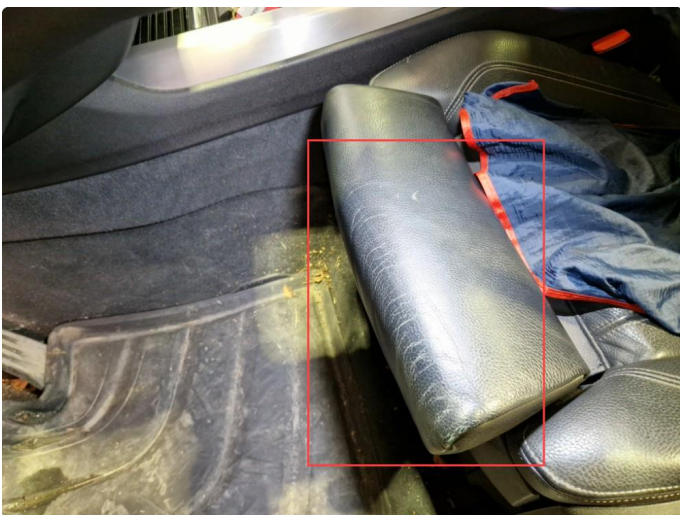
7.2 Slitasje førersete.

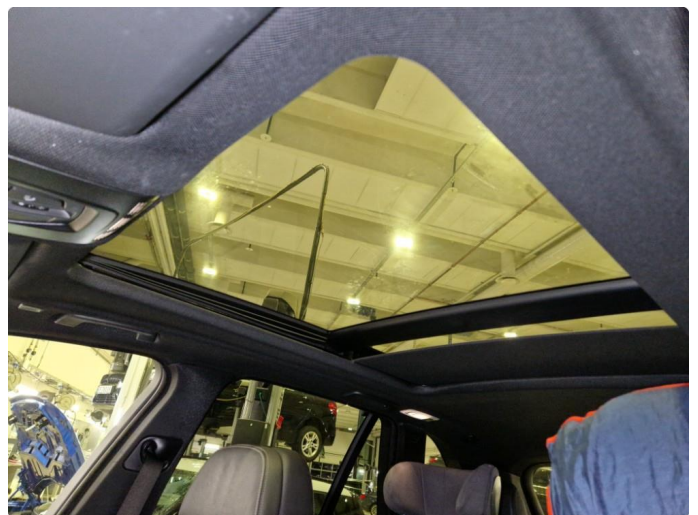
| Punkt | Beskrivelse | Plassering |
|---|---|---|
| 7.3 Solblending panoramatak | Funksjonsfeil motor/glideskinner. Ulyder / feilfunksjon panoramatak / innertrekk. | |

7.3 Funksjonsfeil motor/glideskinner. Ulyder / feilfunksjon panoramatak / innertrekk.

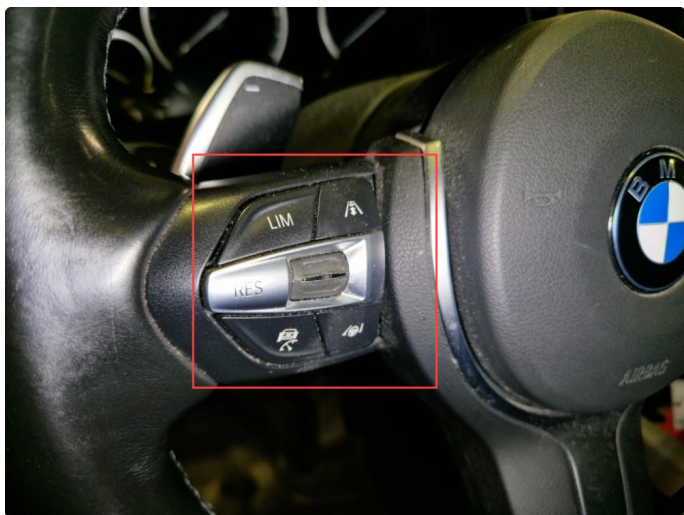
| Punkt | Beskrivelse | Plassering |
|---|---|---|
| 7.4 Multifunksjonsratt | slitte knapper | |

7.4 Slitte knapper

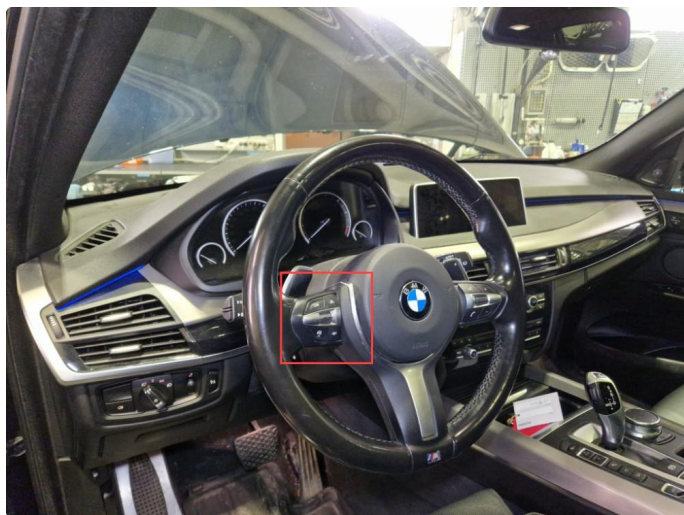
7.4 Slitte knapper
