MITSUBISHI MITSUBISHI ECLIPSE CROSS 4WD
TESTDATO: 27.04.2026
KODE: 2009227

VT20822	146 687 KM	10.03.2021 Førstegang registrert	Bensin hybrid - Ladbar hybrid
---------	------------	-------------------------------------	----------------------------------

NBF Tilstandsrapport er utarbeidet av Norges Bilbransjeforbund og Forbrukerrådet.

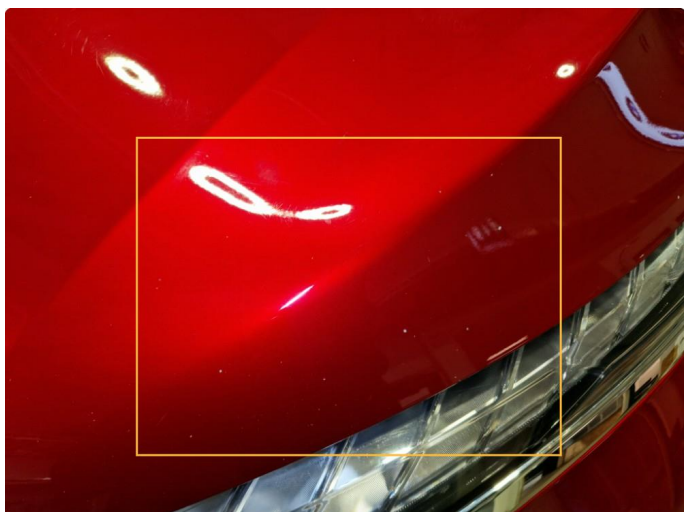
1.1 Noe steinsprut panser.

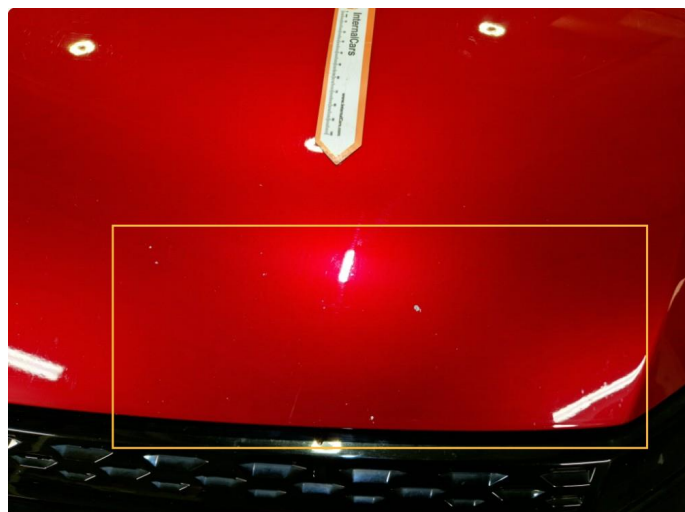
1.1 Noe steinsprut panser.

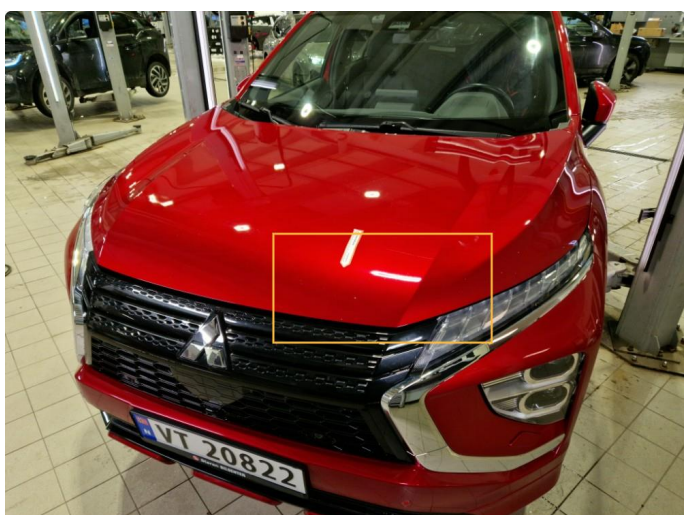
1.1 Noe steinsprut panser.

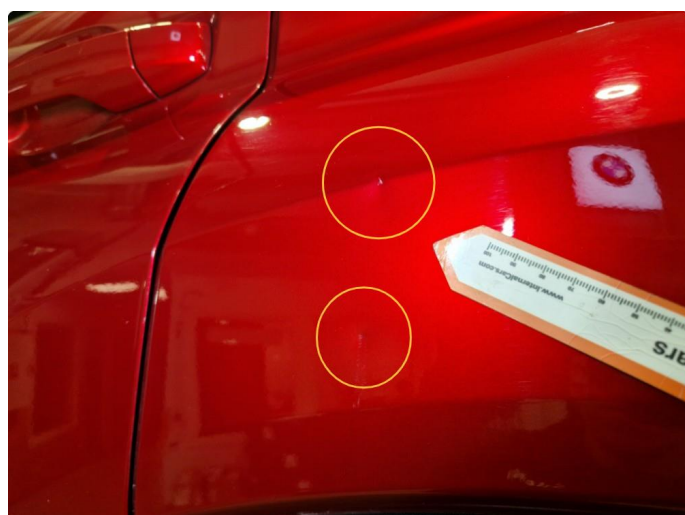
1.2 2 Stk p- bulker v-bakskjerm.

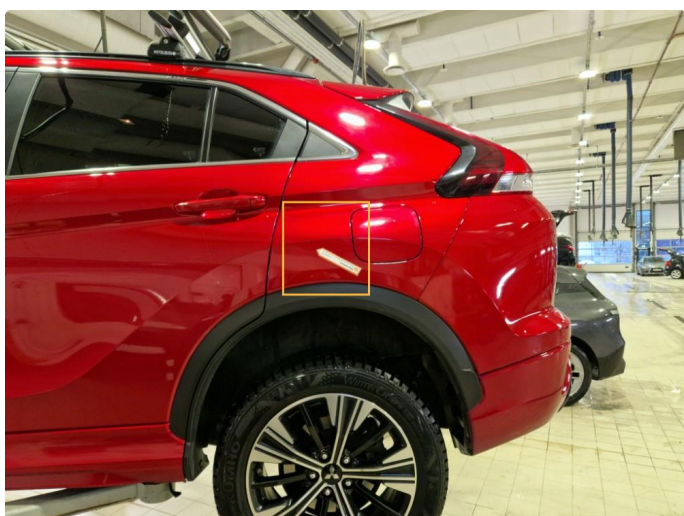
1.2 2 Stk p- bulker v-bakskjerm.

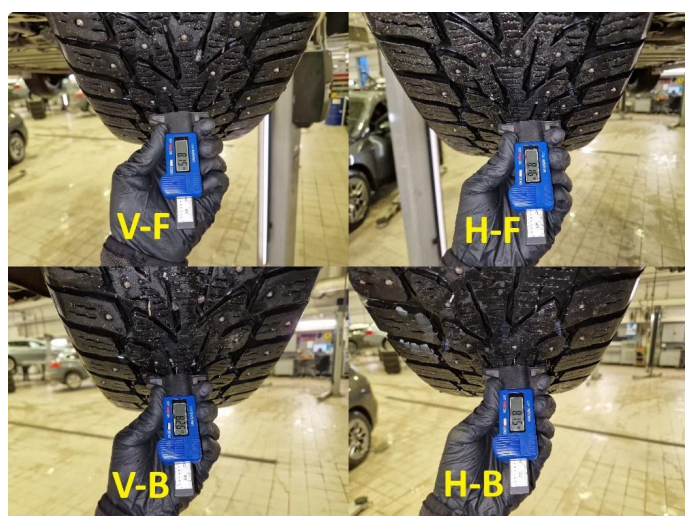
1.3 Dekkdybdemåling vinterdekk utført 17.11.2025 på km : 146.687.

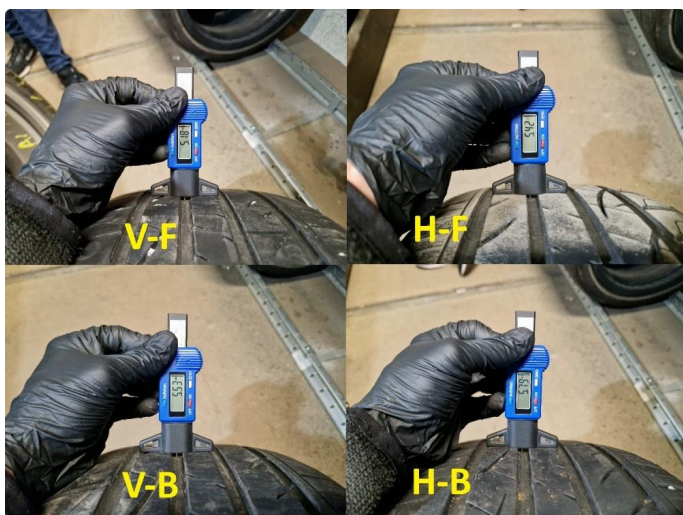
1.4 Dekkdybdemåling sommerdekk utført 15.12.2025.

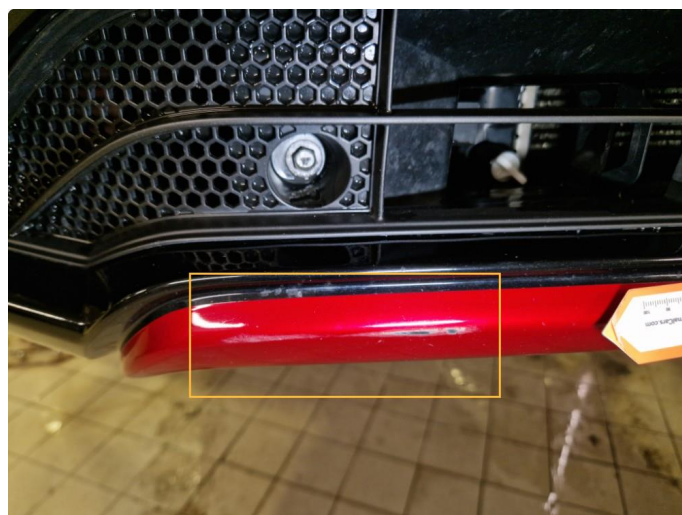
1.5 Noe riper / lakksår nedre del h-side frontfanger.

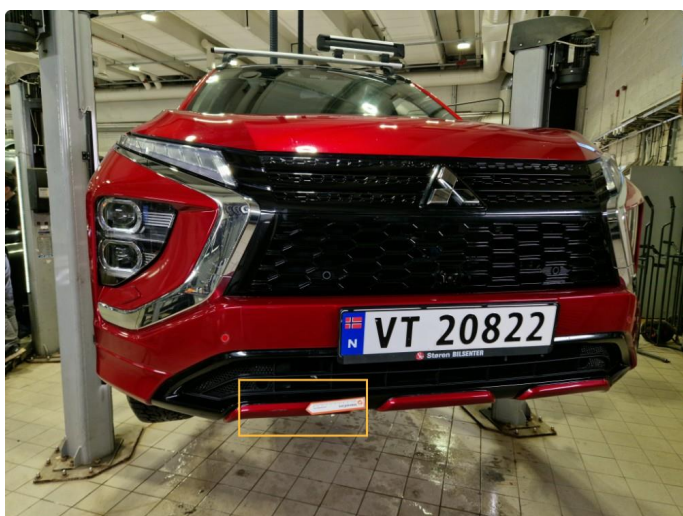
1.5 Noe riper / lakksår nedre del h-side frontfanger.

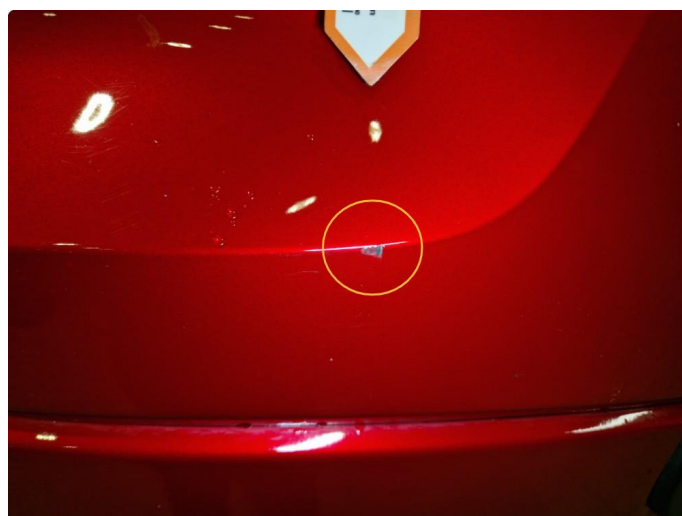
1.6 Lakksår h-side bakfanger.

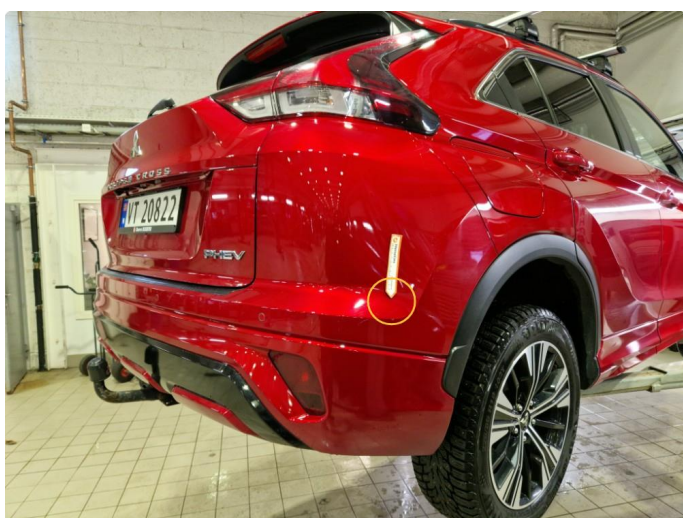
1.6 Lakksår h-side bakfanger.

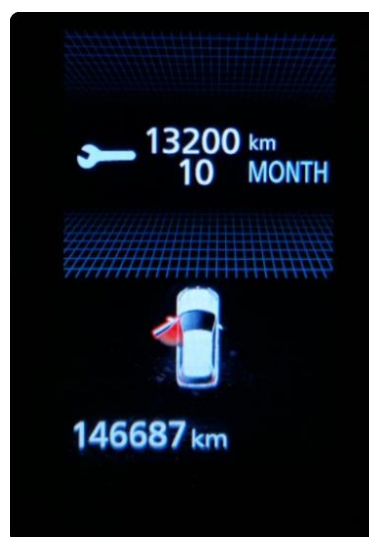
2.1 Neste service om 10 mnd / 13.200 km - regnet fra takstdato og km.stand: 15.12.2025.
